Fiscalização de Segurança de Barragens: A experiência da ANA

Recife/PE
20/10/2015

TÓPICOS

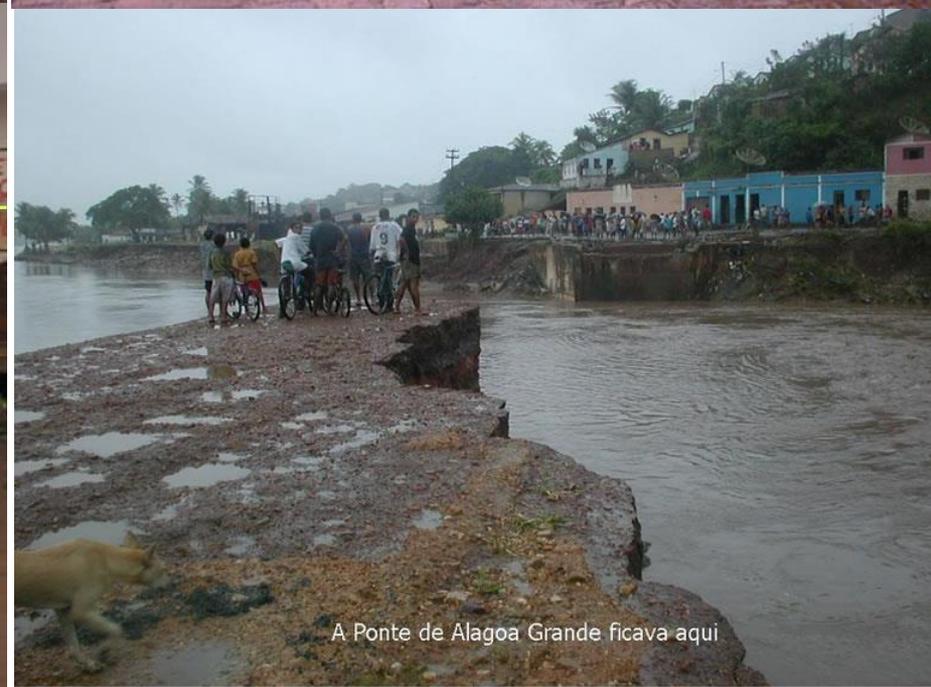
Barragem Camará - PB

Inicia-se um processo de percolação preferencial, na interface concreto-rocha ou através das fraturas de lasqueamento da rocha de fundação da ombreira esquerda. Este processo põe em risco a estabilidade e a estanqueidade da barragem.

O processo de percolação preferencial evolui para uma ruptura por erosão interna do conjunto barragem-fundação na ombreira esquerda, gerando a remoção de uma camada de concreto e rocha de aproximadamente 20 m de altura por 10 m de largura.

Ombreira esquerda após a ruptura.

Colapso do corpo da barragem na ombreira esquerda.

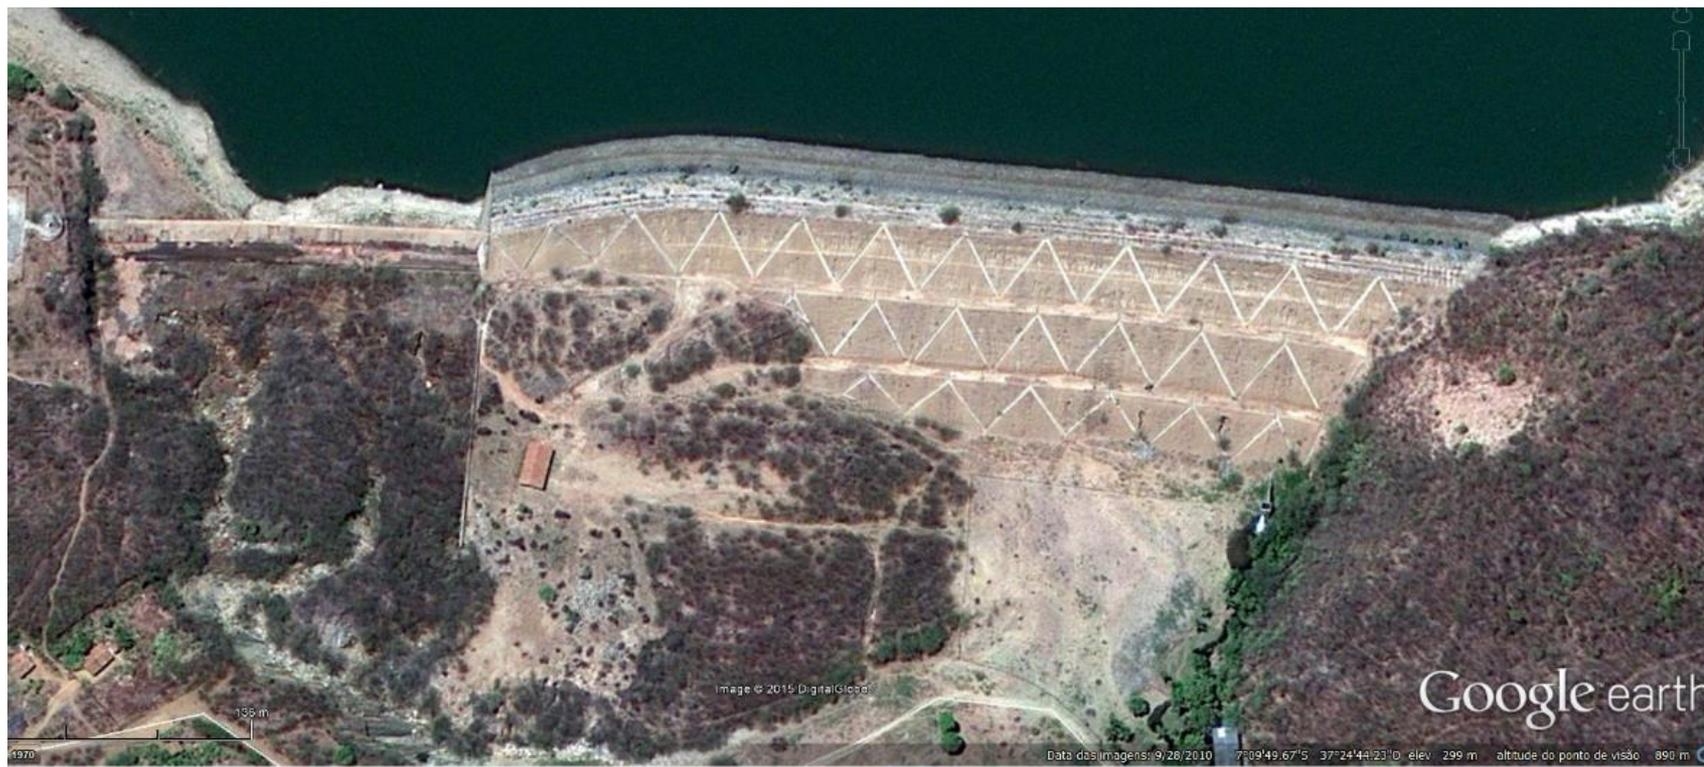
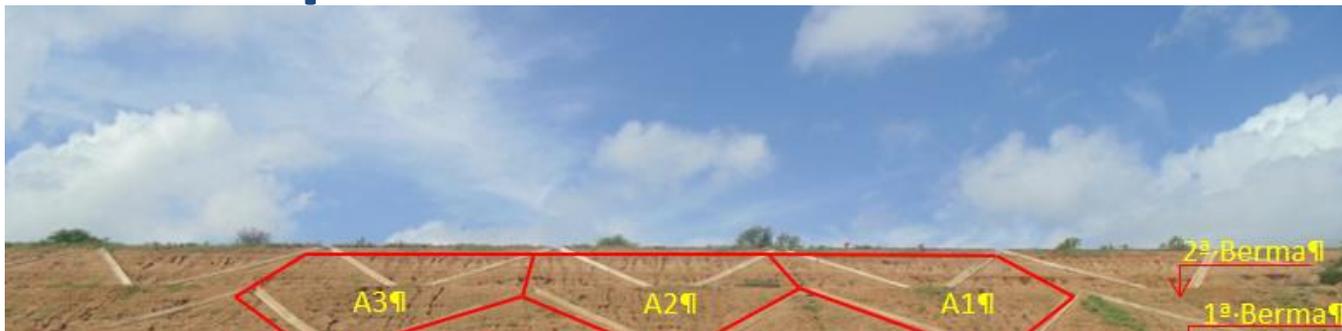
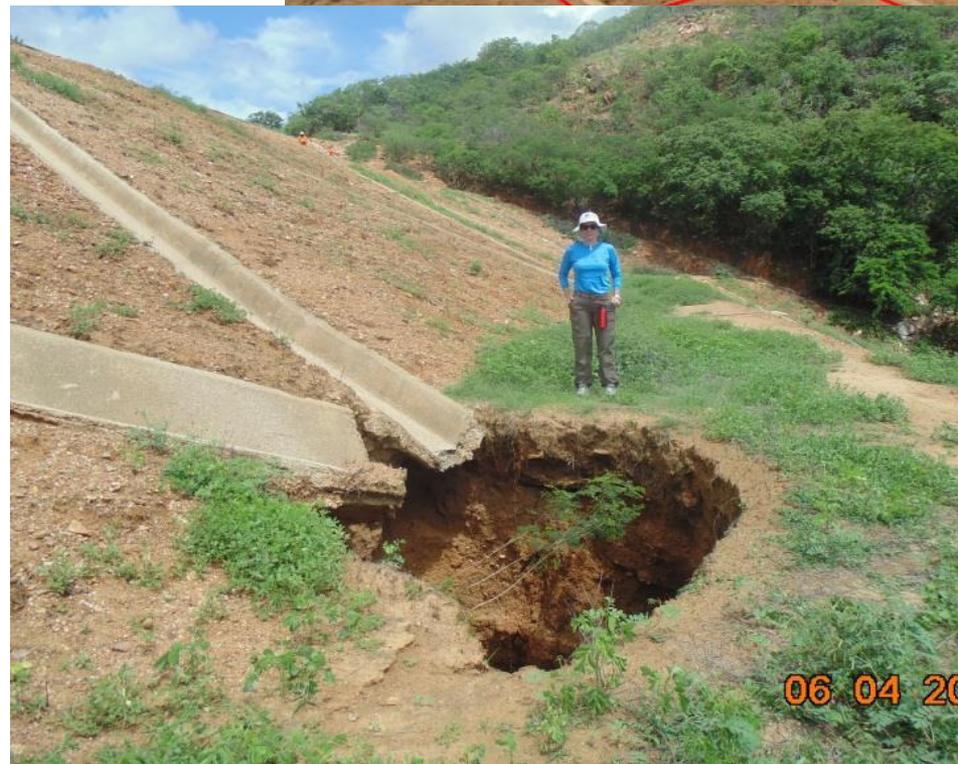
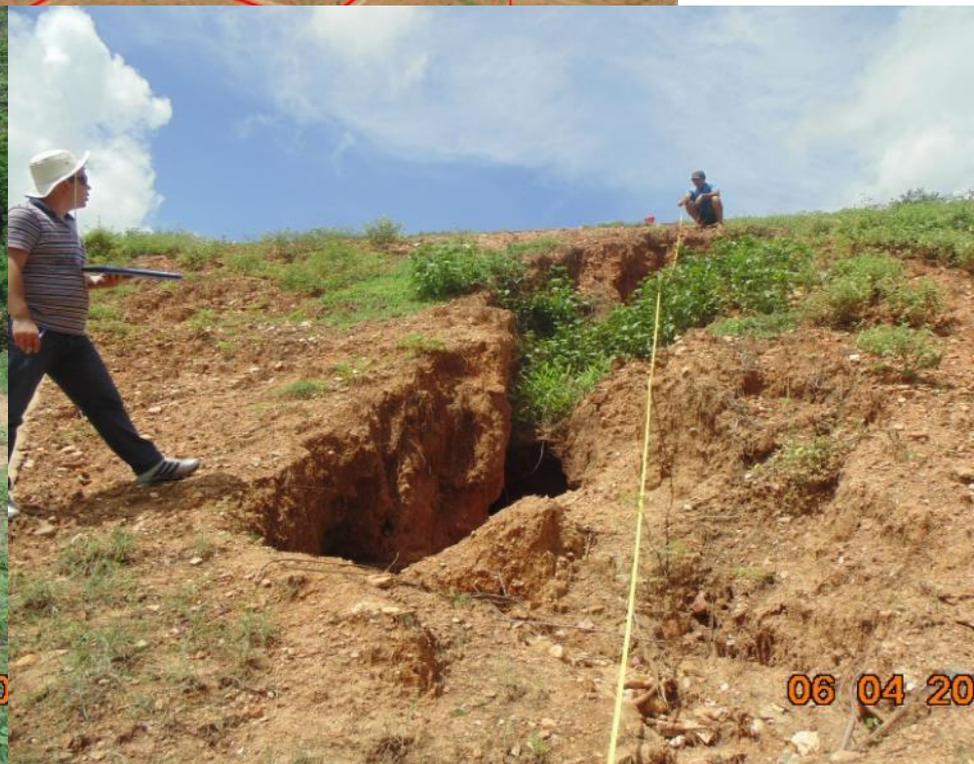
Barragem de Capoeira - PB

- Município: Mãe D'água/PB
- Capacidade: 53,45 milhões de m³
- Altura: 36 m
- Comprimento Coroamento: 489 m

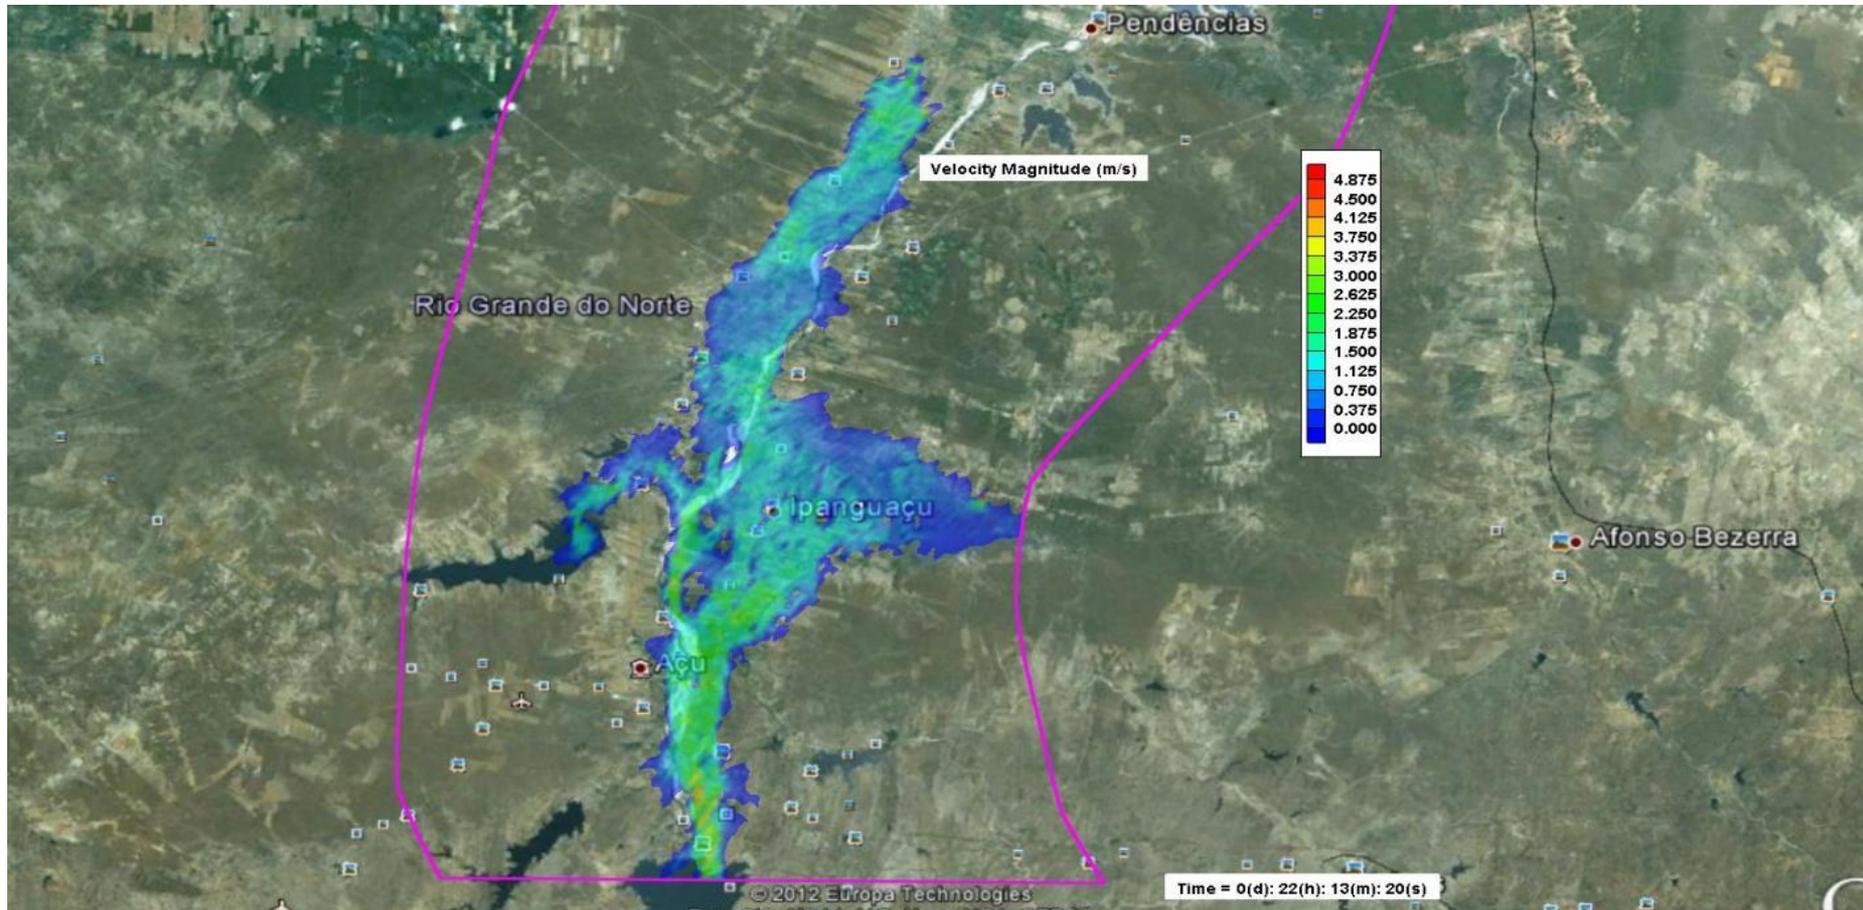
Mapa de Inundação

- Essa ferramenta servirá de apoio para a simulação de ruptura de barragens gerando mapas de inundação e quantificando os danos associados. A COFIS vem aplicando o modelo HEC-RAS para algumas barragens desde 2013.
