**APERFEIÇOAMENTO DE
FERRAMENTAS ESTADUAIS DE
GESTÃO DE RECURSOS
HÍDRICOS NO ÂMBITO DO
PROGESTÃO**

RELATÓRIO TRIMESTRAL DE ATIVIDADES

Área Temática: Segurança de Barragens

SETEMBRO 2018

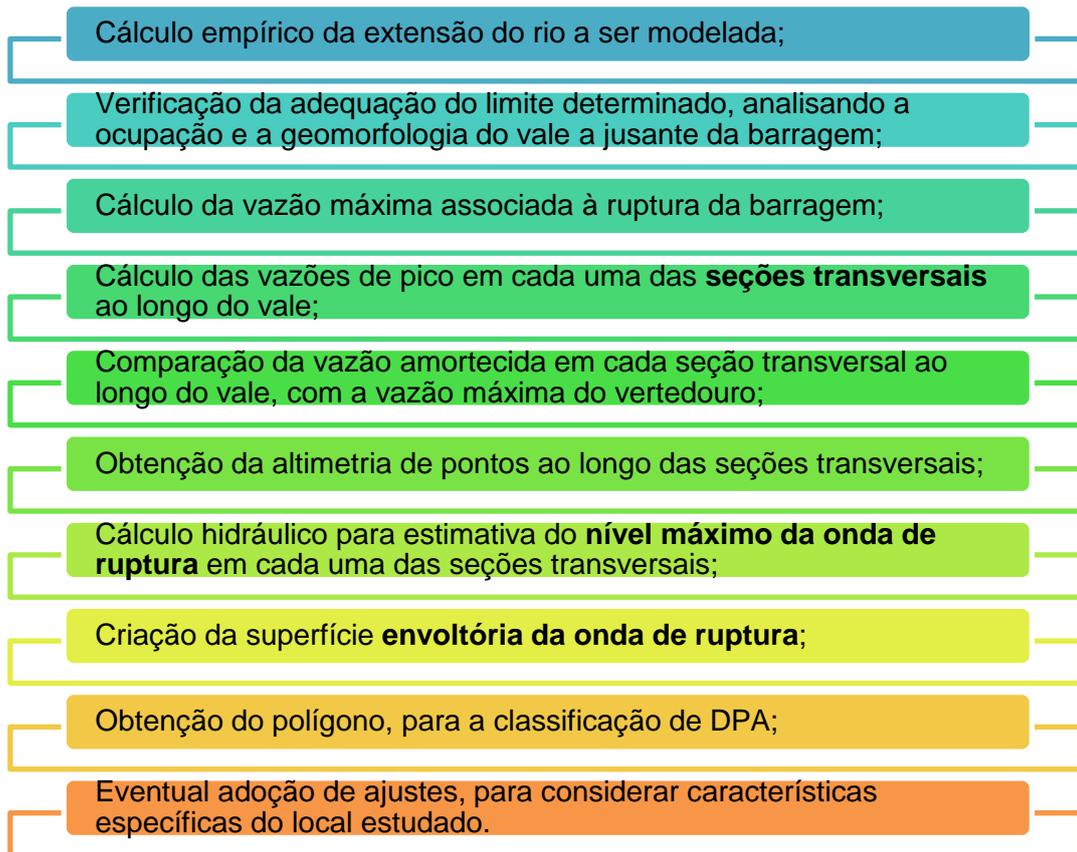
Figura 2. Lista de Atividades da Metodologia de Classificação.

A análise ocorreu a partir de mapas temáticos com as manchas de classificação, onde foram avaliados de acordo com os aspectos da classificação por DPA apresentados na Resolução nº 132/2016 ANA, tais como: volume total do reservatório, potencial de perda de vidas humanas, impacto ambiental e impacto socioeconômico. Segundo ANA (2017), a metodologia (considerando a área a jusante da barragem e algumas seções transversais, de referência e controle), consiste em atividades listadas na Figura 2, a seguir.

Para a geração da mancha é necessário o uso do *software* **ArcGis**. No estudo, empregou-se a versão 10.5. Além disso, são necessários os seguintes dados:

- **SRTM 30 m;**
- Volume do reservatório;
- Altura da barragem;
- Cota de coroamento, e
- Imagens de satélite.

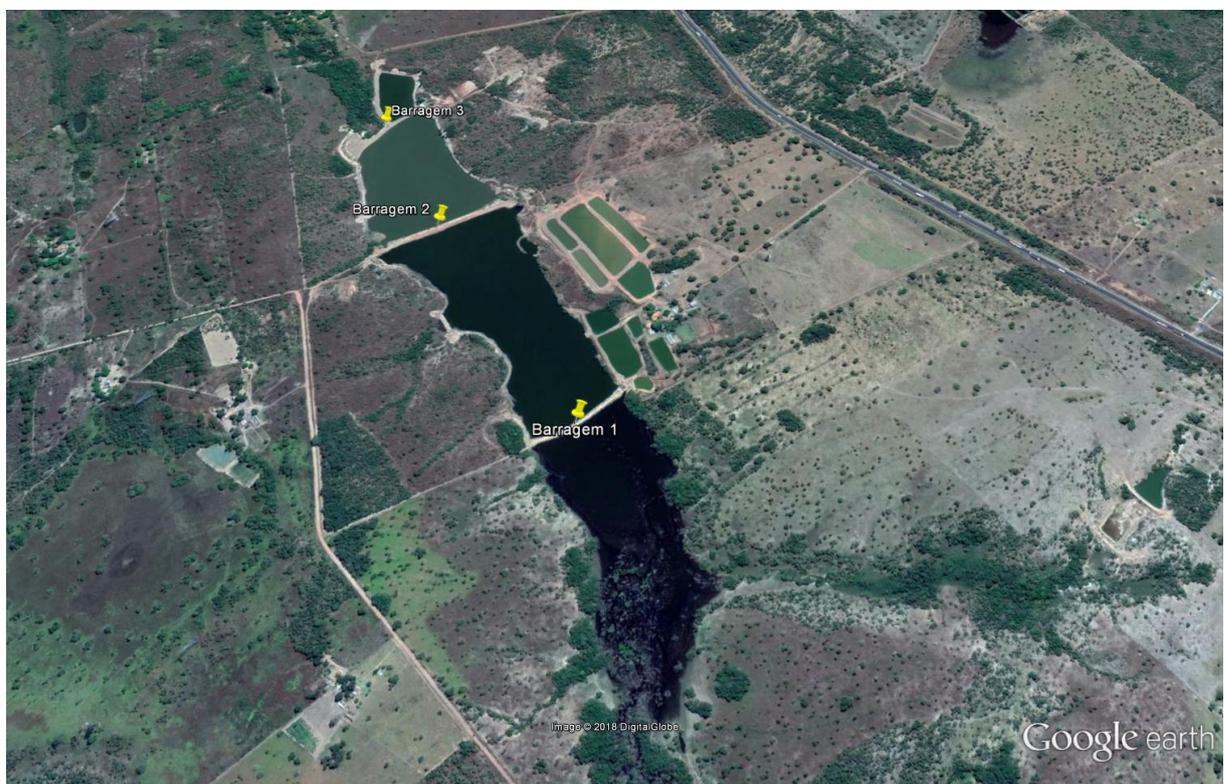
Figura 3. Barragens Utilizadas para a Análise da Influência Negativa das Barragens Localizadas em um Mesmo Rio

Para a análise foi realizado um estudo de caso utilizando as barragens apresentadas na Figura 3, que são de terra homogênea, com uso para a aquicultura, localizadas no Ribeirão Esmeril, município de Várzea Grande, MT. Essas barragens estão cadastradas no setor de recursos hídricos da SEMA - MT (Secretária de Estado de Meio Ambiente), foram vistoriadas no ano de 2016 e possuem dados coletados em campo, pelos técnicos da SEMA - MT.

A localização e altura das barragens foram obtidos no relatório de vistoria. Já o volume, foi estimado a partir da área e altura da barragem. A cota de coroamento das barragens foi obtida no *Google Earth*.

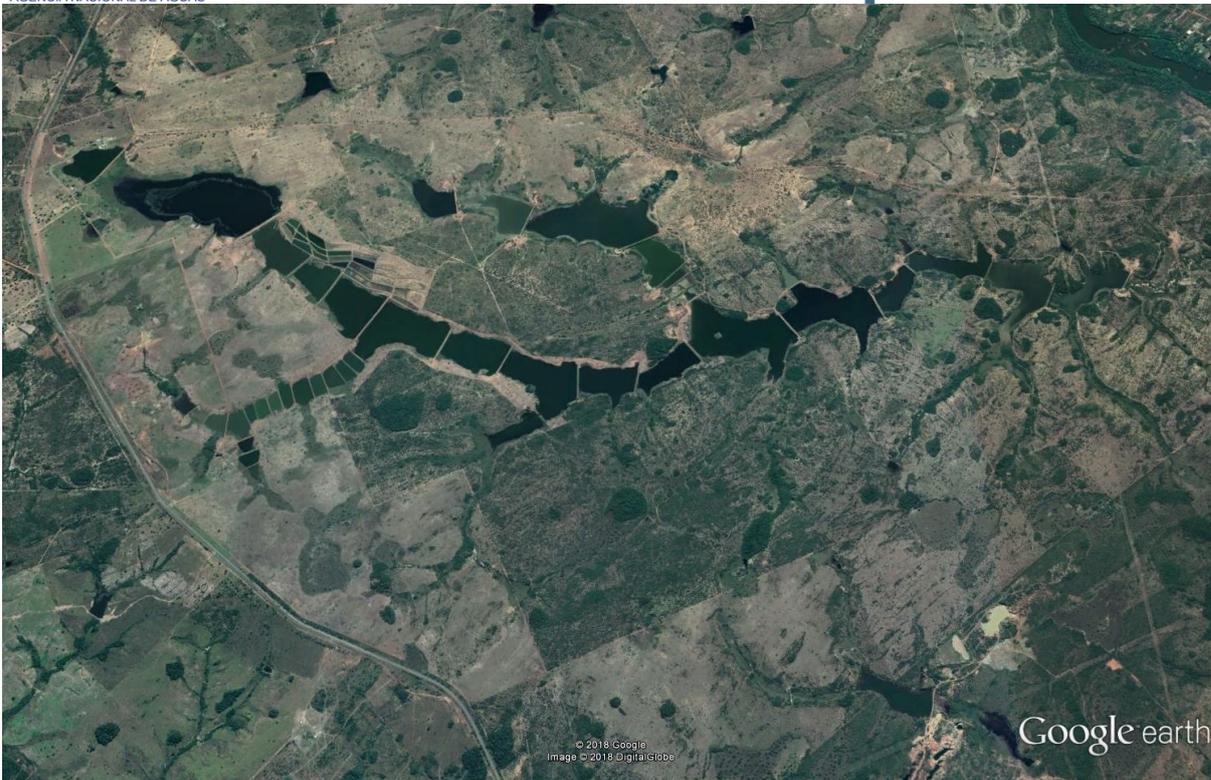
**Figura 4. Barragens Localizadas no Mesmo Corpo d'Água
Situadas no Município Piloto / Fonte – Google Earth (2018)**

O município apresenta situação crítica quanto a número crescente de barragens situadas no mesmo corpo d'água, como apresentado na Figura 4, e também, por ser um município próximo ao órgão estadual de recursos hídricos (Cuiabá), o que facilitaria as visitas técnicas.

De acordo com os espelhos d'água identificados, cerca de 98% dos reservatórios possuem área menor que 20 hectares, sendo que 5 (Cinco) das 6 (Seis) barragens maiores que 20 ha, são barragens dispostas sequencialmente, situadas a 2 km do Rio Cuiabá, apresentadas anteriormente na Figura 4. Não foram obtidas informações dessas barragens acerca do empreendedor, necessitando de atenção por parte da SEMA. Já a outra (sexta) barragem possui reservatório maior que 20 ha e está localizada a menos de 8 km da área urbanizada do município (Figura 8).

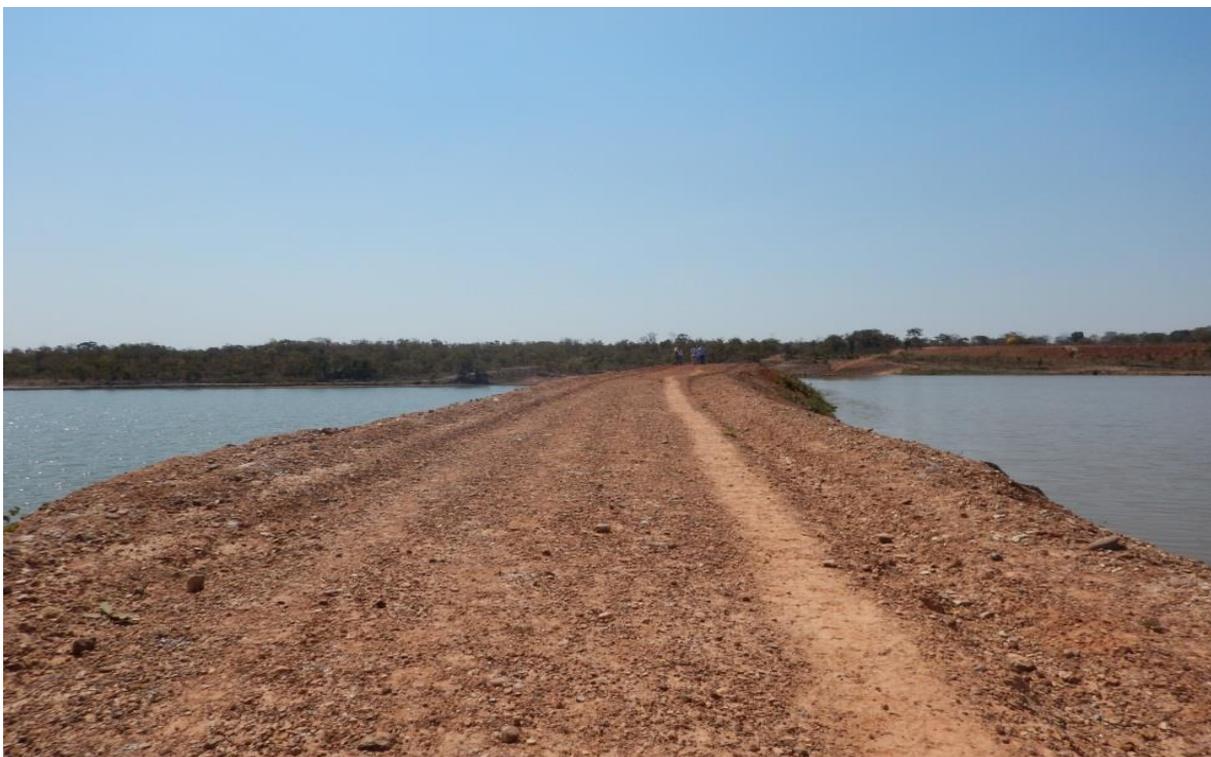
Figura 5. Barragem Localizada em Várzea Grande, MT

No entanto, apenas 3 (Três) barragens do Município Piloto (Figura 5) estão cadastradas no setor de recursos hídricos. Essas barragens foram visitadas pelos técnicos do Setor de Recursos Hídricos da SEMA-MT no ano de 2016 e possuem relatório de vistoria com dados, inclusive aqueles comuns às outras barragens, presentes no cadastro já citado.

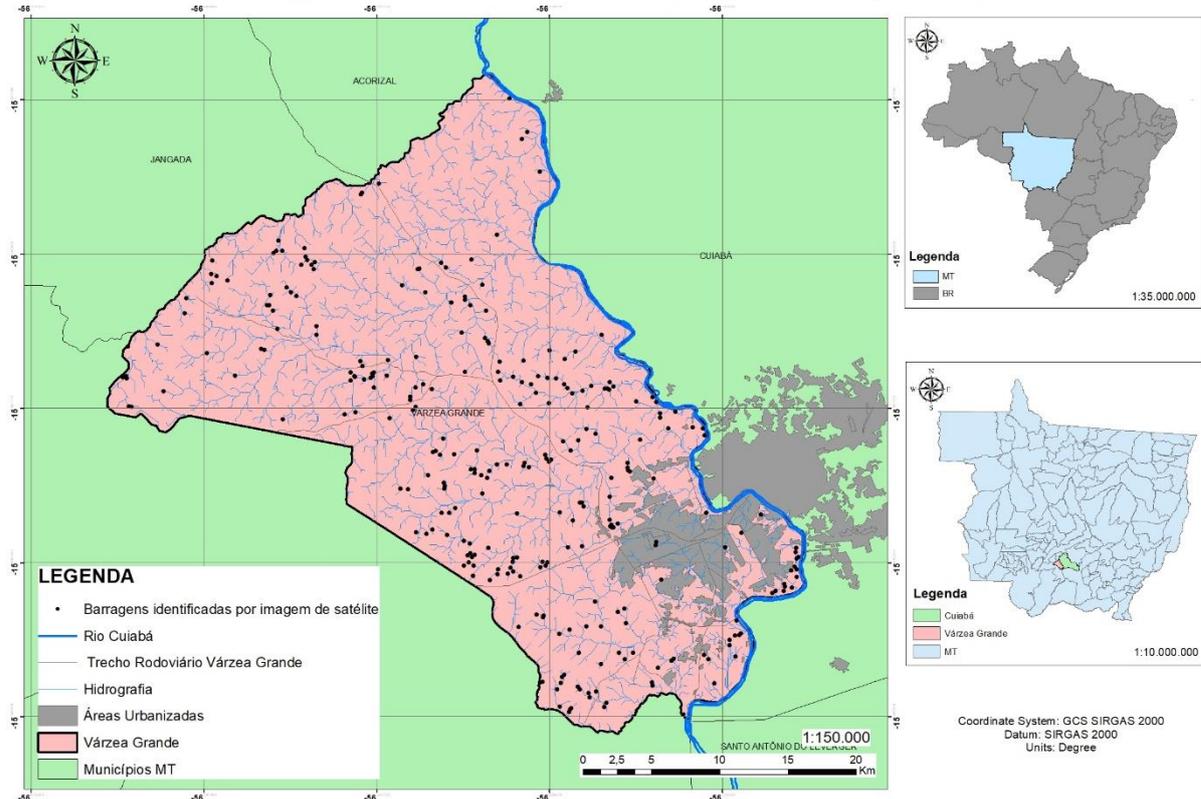
**Figura 6. Barragens Identificadas por Imagens de Satélite
Localizadas no Município de Várzea Grande, MT**

Pela Figura 6 observa-se que grande parte das barragens estão próximas de rodovias federais e algumas localizadas na área urbana da cidade, o que gera a necessidade de atenção do órgão fiscalizador para a segurança dessas barragens.

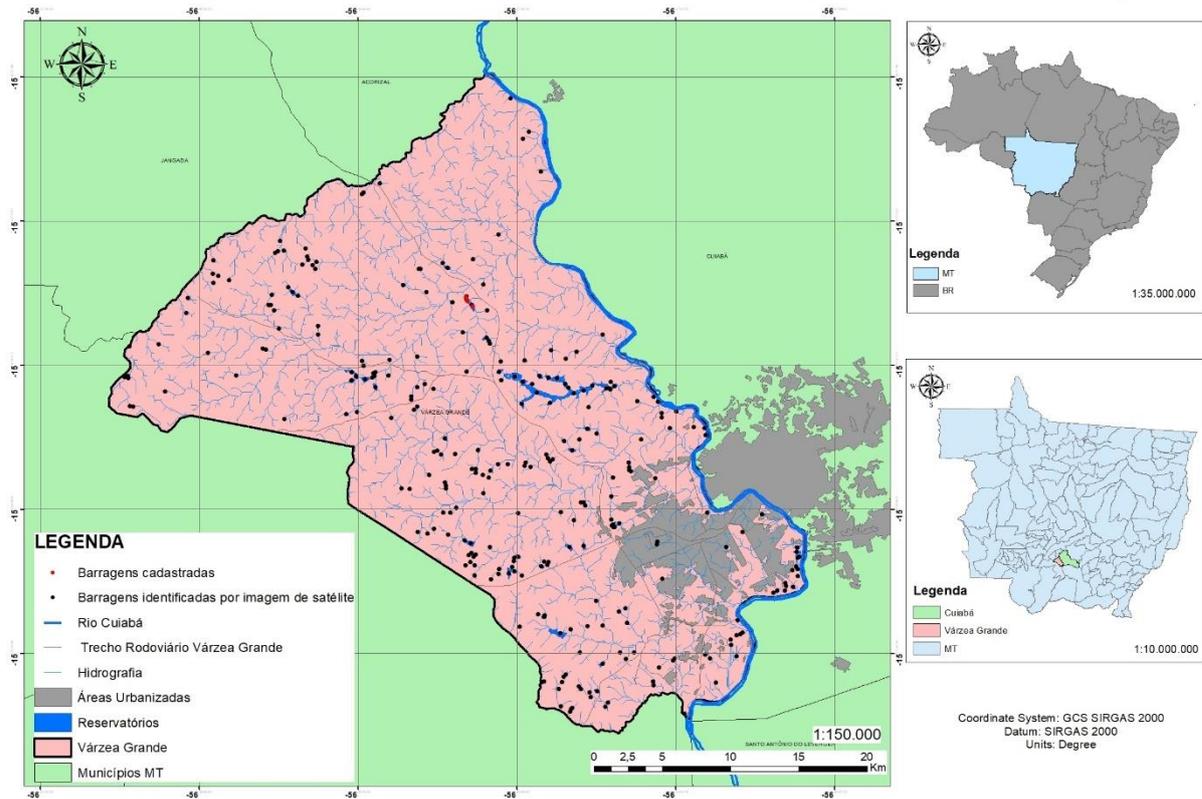
Figura 7. Barragens e Reservatórios Identificados por Imagens de Satélite Localizadas no Município de Várzea Grande, MT

A Figura 7 apresenta os espelhos d'água (reservatórios), as barragens identificadas por imagem de satélite e as barragens cadastradas no setor de recursos hídricos da SEMA.

A metodologia possui limitações devido à resolução espacial das imagens (15 m) e impossibilidade de identificar diretamente as barragens, pois a maioria das barragens do município possuem vegetação ao redor, o que dificulta a classificação das barragens. Nesse caso, o programa acaba classificando a vegetação como barragens, por isso, foi realizada a classificação (identificação) dos espelhos d'água e em seguida a identificação das barragens baseado nos espelhos d'água.

Verificou-se que a identificação dos espelhos d'água gerou falhas na identificação de algumas barragens em cascata, as quais são muito pequenas e estão muito próximas. Esse erro não ocorreu em casos de barragens pequenas e isoladas.

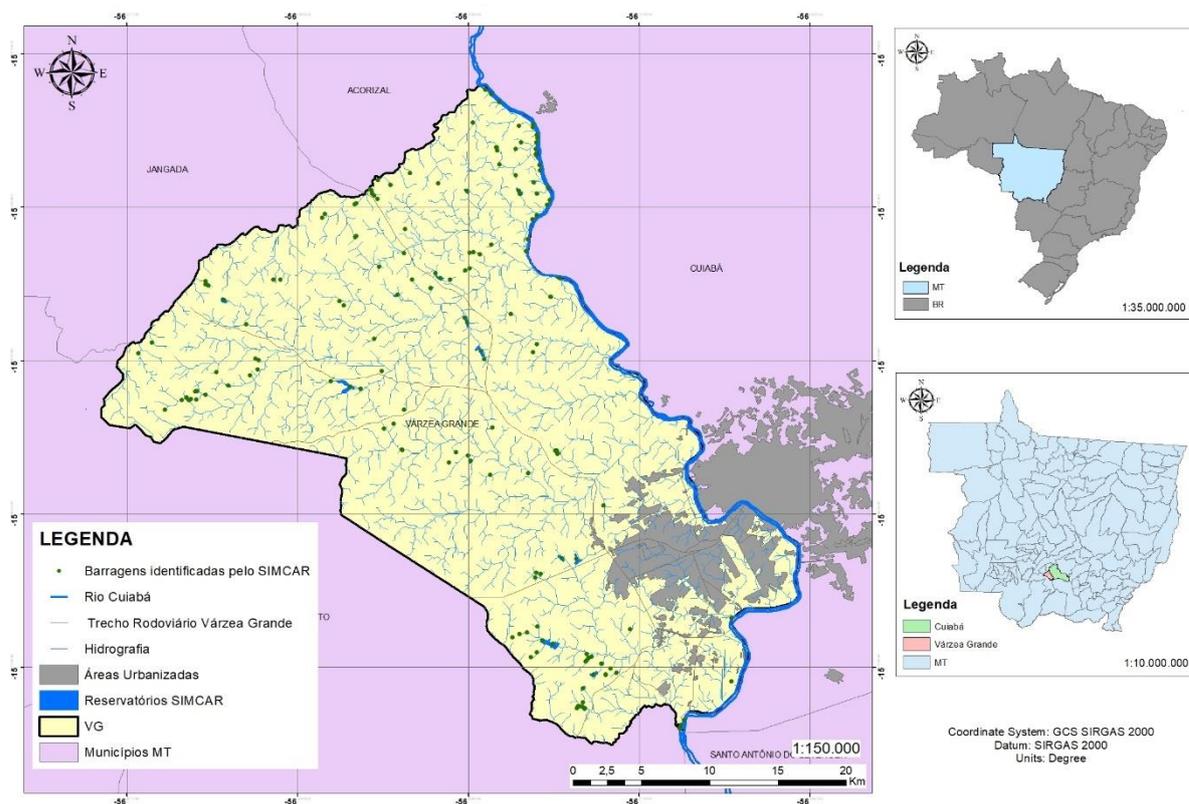
Figura 9. Barragens e Reservatórios Identificados Pelo SIMCAR, Localizadas no Município de Várzea Grande, MT

Assim como a identificação das barragens por imagem de satélite, a identificação pelo SIMCAR também ocorreu de forma indireta, pela identificação dos espelhos d'água. A Figura 9 apresenta as barragens identificadas pelo SIMCAR no Município Piloto.

Foram identificados 156 (Cento e Cinquenta e Seis) espelhos d'água através do SIMCAR e conseqüentemente barragens, no município de Várzea Grande, MT. Porém, esse não é o número total de barragens, pois no SIMCAR constam apenas espelhos d'água cadastrados através do Cadastro Ambiental Rural (CAR). Assim, há espelhos d'água no município, que ainda não estão registrados no sistema, como vários reservatórios identificados por imagem de satélite, apresentados na Figura 10.

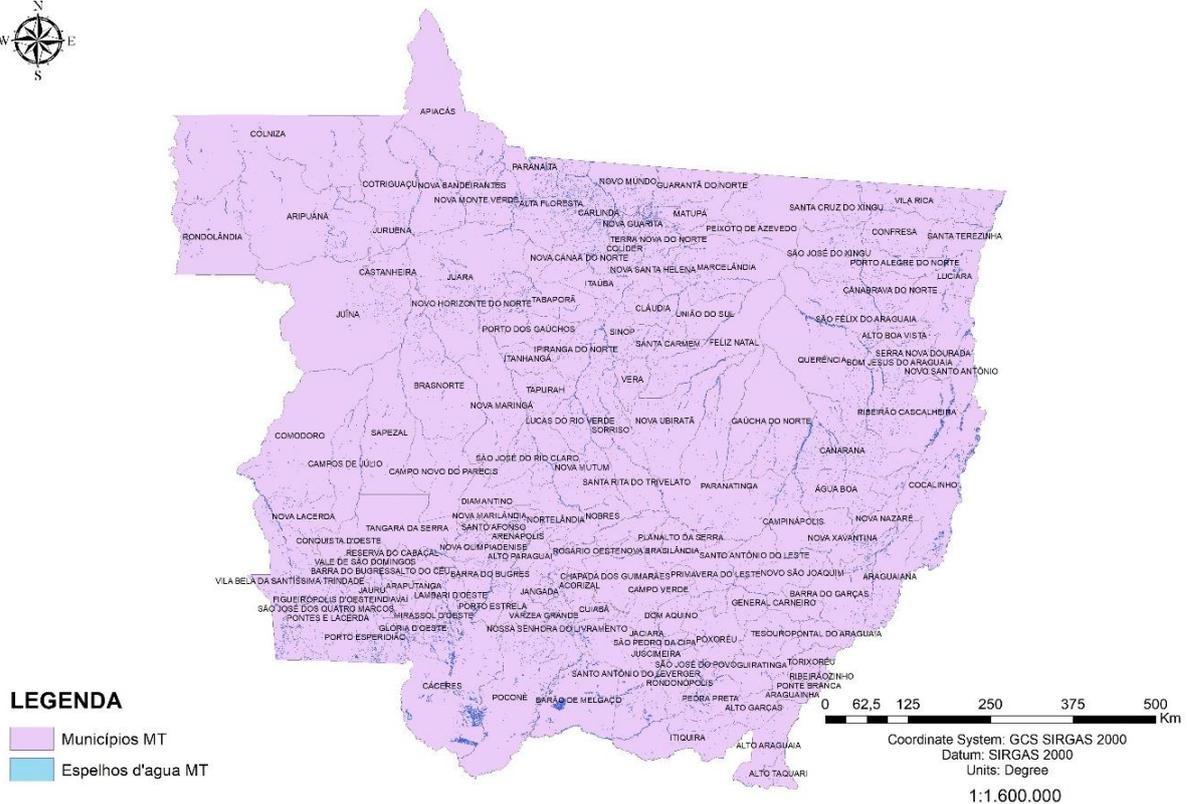
Figura 11. Espelhos d'Água do Estado de MT, Identificados Pelo SIMCAR

A Figura 11 apresenta os espelhos d'água do estado de Mato Grosso identificados pelo SIMCAR.

No estado de MT, foram identificados 158.545 (Cento e Cinquenta e Oito Mil, Quinhentos e Quarenta e Cinco) espelhos d'água. Vale mencionar que nem todos os espelhos d'água apresentam barragens, pois muitos dos espelhos d'água são reservatórios naturais, presentes principalmente nos municípios que fazem parte do Pantanal Mato-Grossense.

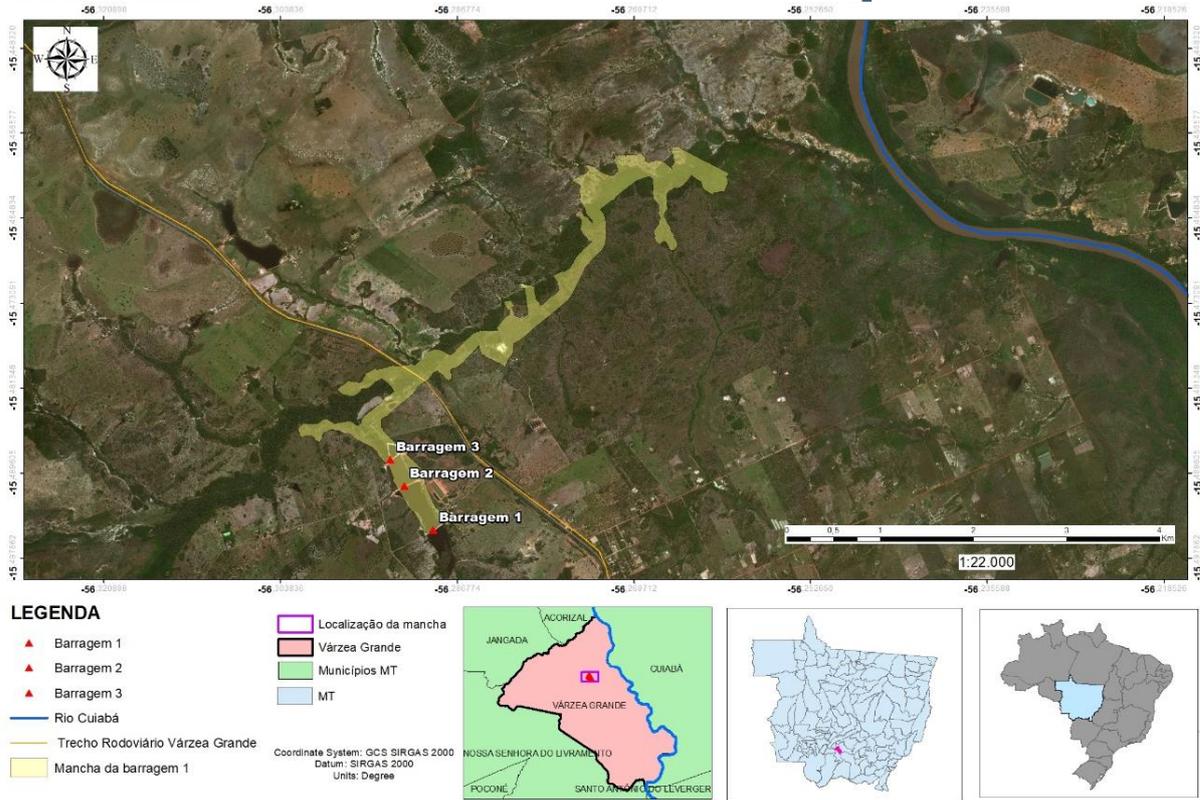
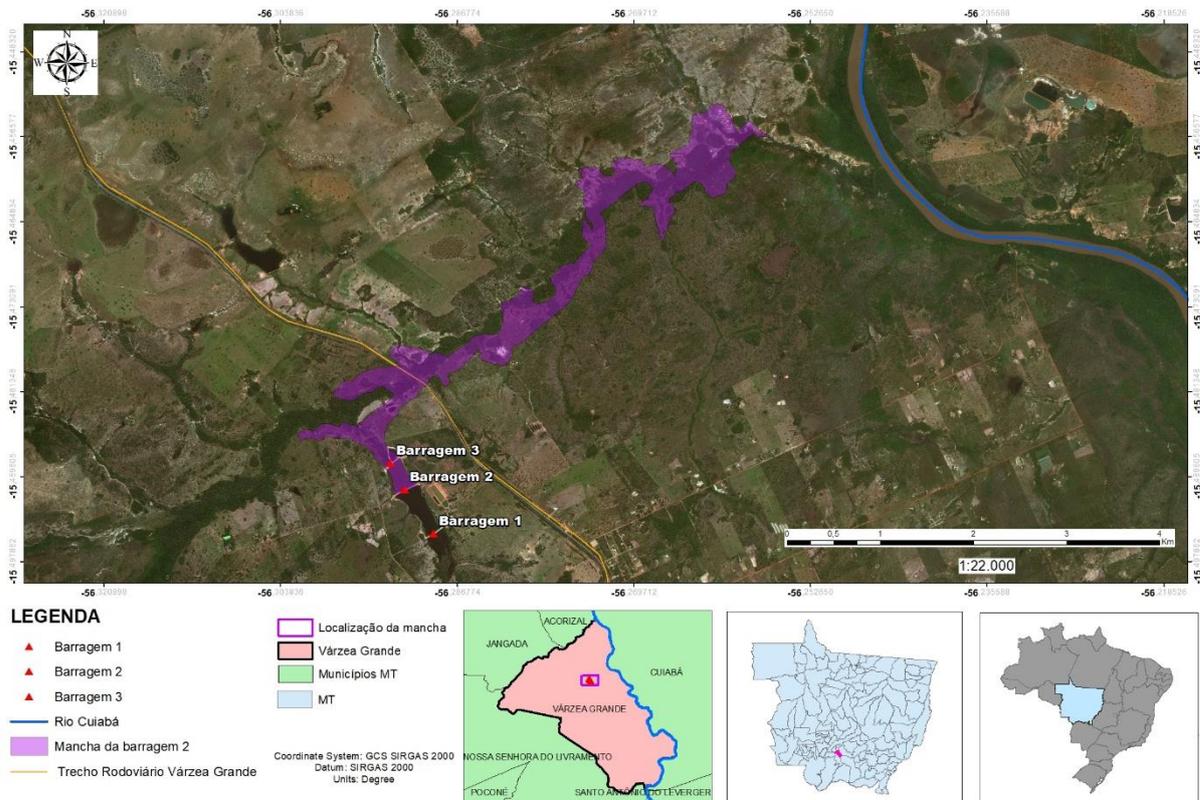
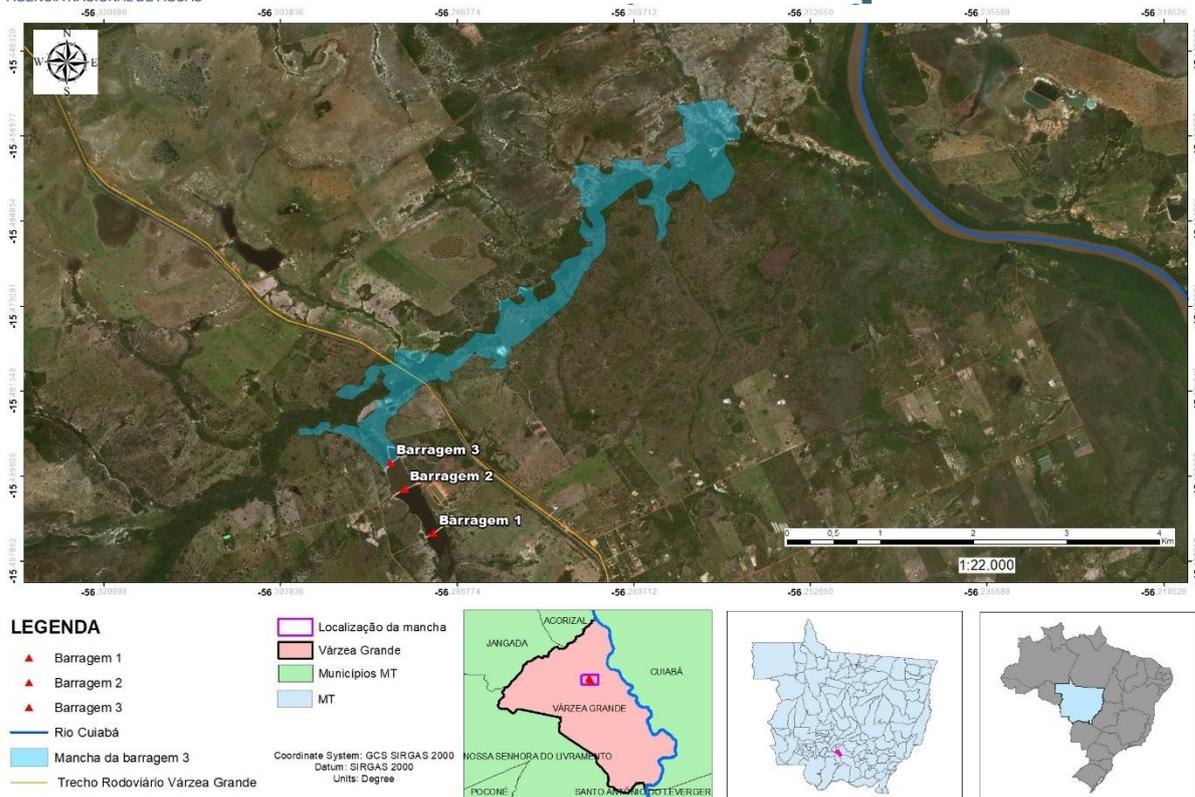
As Figuras 12, 13 e 14 apresentam as manchas de classificação por DPA considerando o rompimento isolado, de cada uma das barragens B1, B2 e B3, respectivamente.

Pelas análises das manchas isoladas e pelos valores das cotas máximas obtidas, é possível perceber que o rompimento da barragem de montante (barragem B1), provavelmente provocaria o rompimento das barragens B2 e B3, pois as cotas máximas obtidas na simulação da barragem B1, nas seções das barragens B2 e B3, são: 175,32 manm e 174,33 manm, respectivamente.

O mesmo ocorreu com as cotas máximas da simulação do rompimento isolado da barragem B2. Nesse caso, a onda provavelmente permitiria a passagem das águas por sobre a barragem B3, de acordo com a simulação, pois a cota máxima na seção onde localiza-se a barragem B3 é 174,89 manm e a cota de coroamento da barragem é 173 manm.

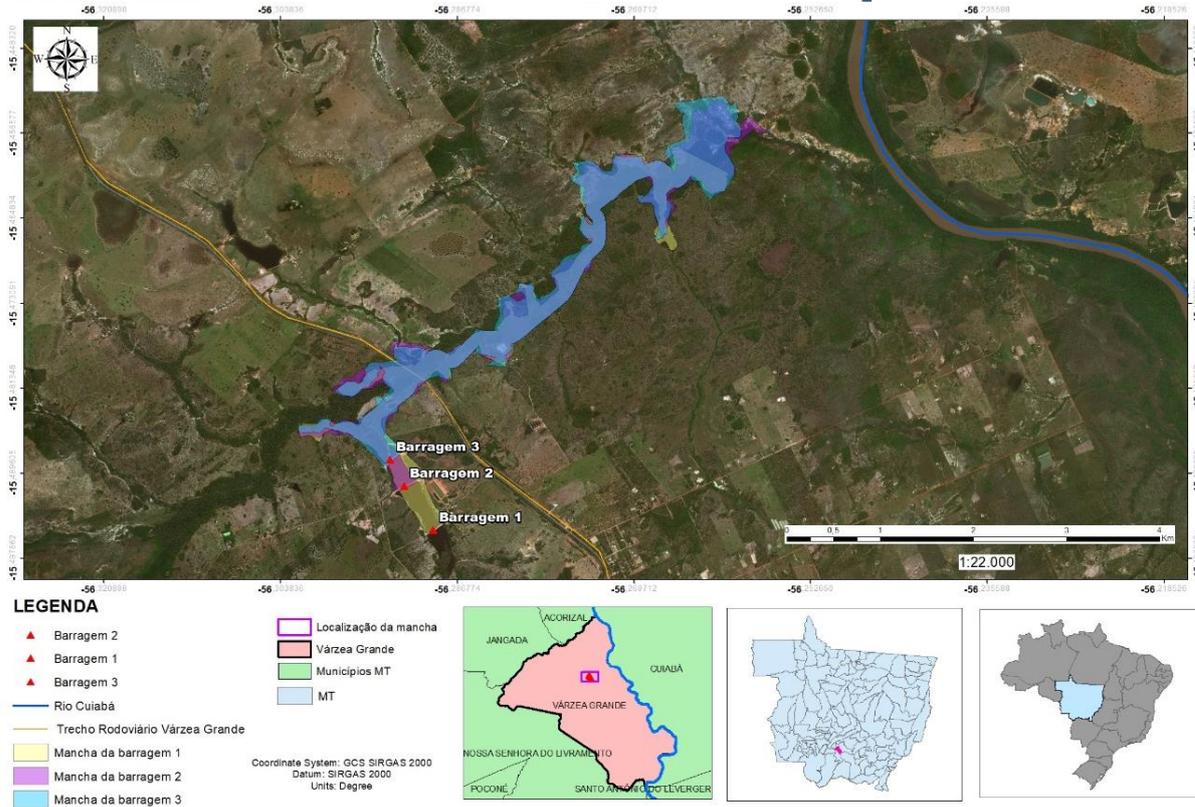
Figura 15. Mancha das Barragens B1, B2 e B3, Juntas

A Figura 15 apresenta as três manchas das barragens B1, B2 e B3 juntas.

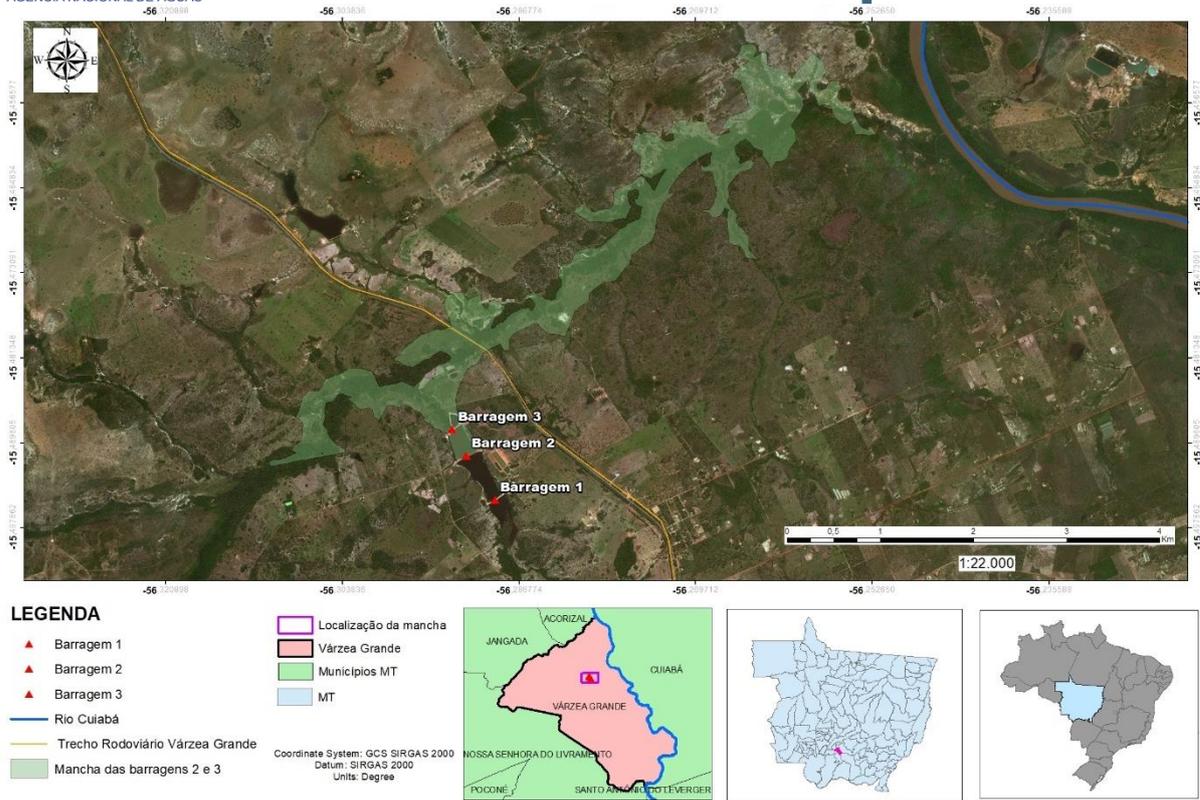
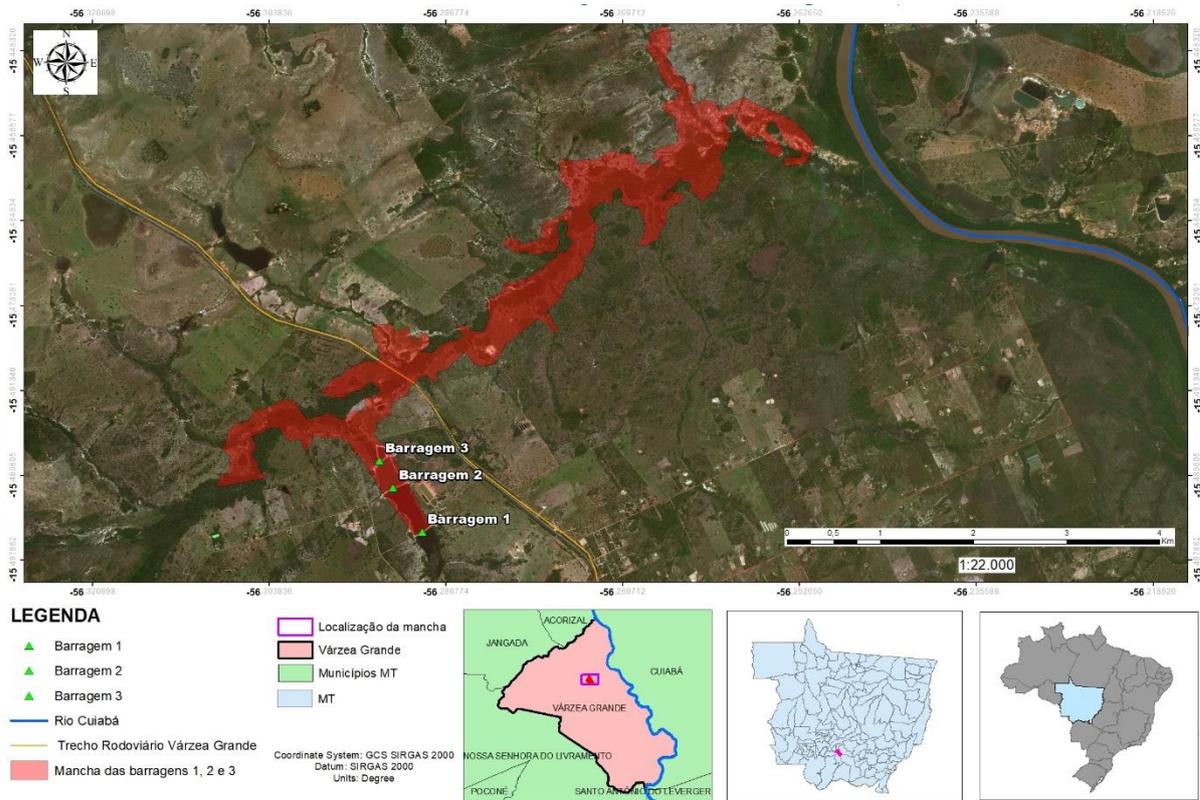
As Figuras 16 e 17 apresentam o cenário que considera o rompimento das barragens B2 e B3 e a simulação do rompimento das barragens B1, B2 e B3.

Pelas figuras, percebe-se que as manchas geradas pelos rompimentos em cascata são maiores que as manchas considerando os rompimentos isolados das barragens, o que demonstra a necessidade de um procedimento de regularização diferenciado para essas barragens, já que elas devem ser classificadas em conjunto.

Como as simulações S4 e S5 foram iniciadas a partir da barragem B3, as manchas geradas partiram dessa barragem. Logo, houve necessidade de editá-las, pois sabe-se que na prática a mancha iniciaria da primeira barragem a ser rompida, no caso, barragem B2 para a simulação S4 e barragem B1 para a simulação S5.

Como a metodologia para a geração da mancha de classificação só consegue considerar os dados de apenas uma barragem, para os cenários do rompimento em cascata (simulação S4 e S5), a simulação foi iniciada na última barragem onde ocorreria o rompimento. Logo, os dados de altura e cota de coroamento utilizados nas simulações S4 e S5 foram os dados da barragem B3, enquanto que o volume usado foi a somatória dos três.

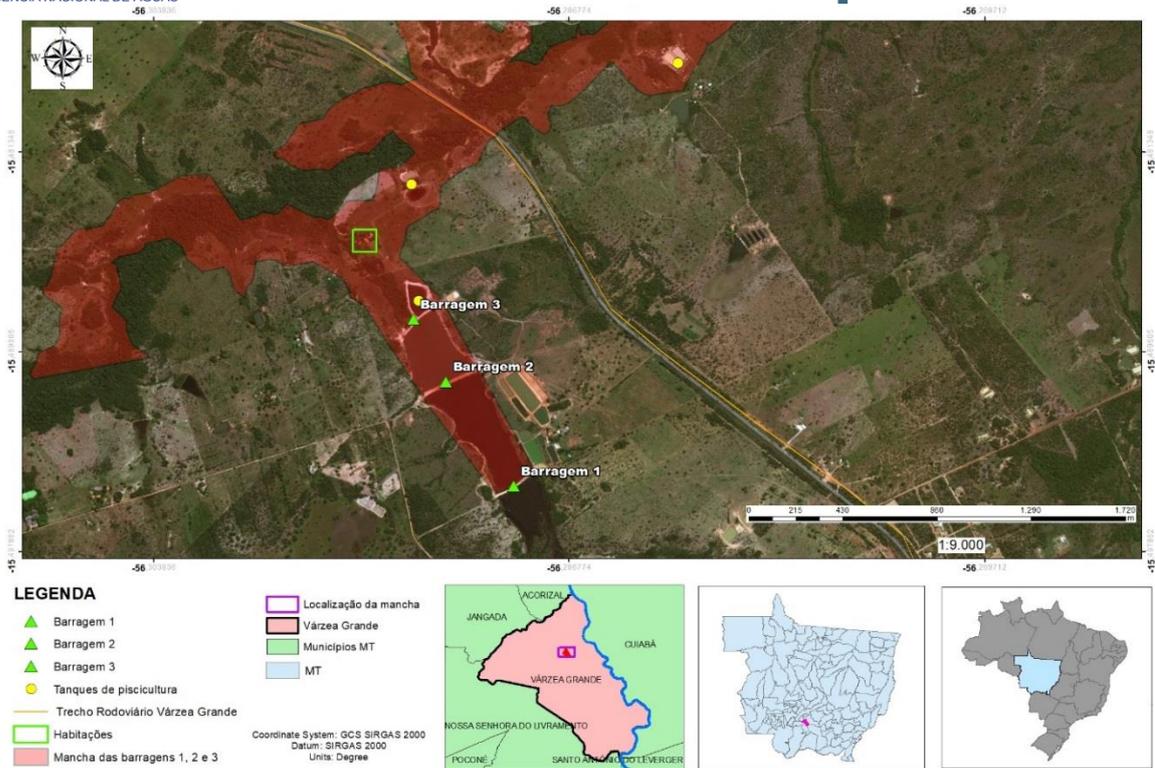
Figura 18. Detalhe das Habitações, Tanques de Aquicultura e Trecho Rodoviário Presentes na Mancha, Considerando Ruptura das Barragens B1, B2 e B3

É importante mencionar que o próprio programa realiza o cálculo da extensão do rio a ser modelada, aproximadamente 7 km para todas as simulações. Logo, todas as manchas geradas possuem cerca de 7 km de extensão e, conseqüentemente, não chegam ao rio Cuiabá. No entanto, acredita-se que se a simulação ocorresse para uma distância maior, a mancha chegaria ao corpo d'água principal, porém acredita-se também que o próprio rio amorteceria essa onda de cheia.

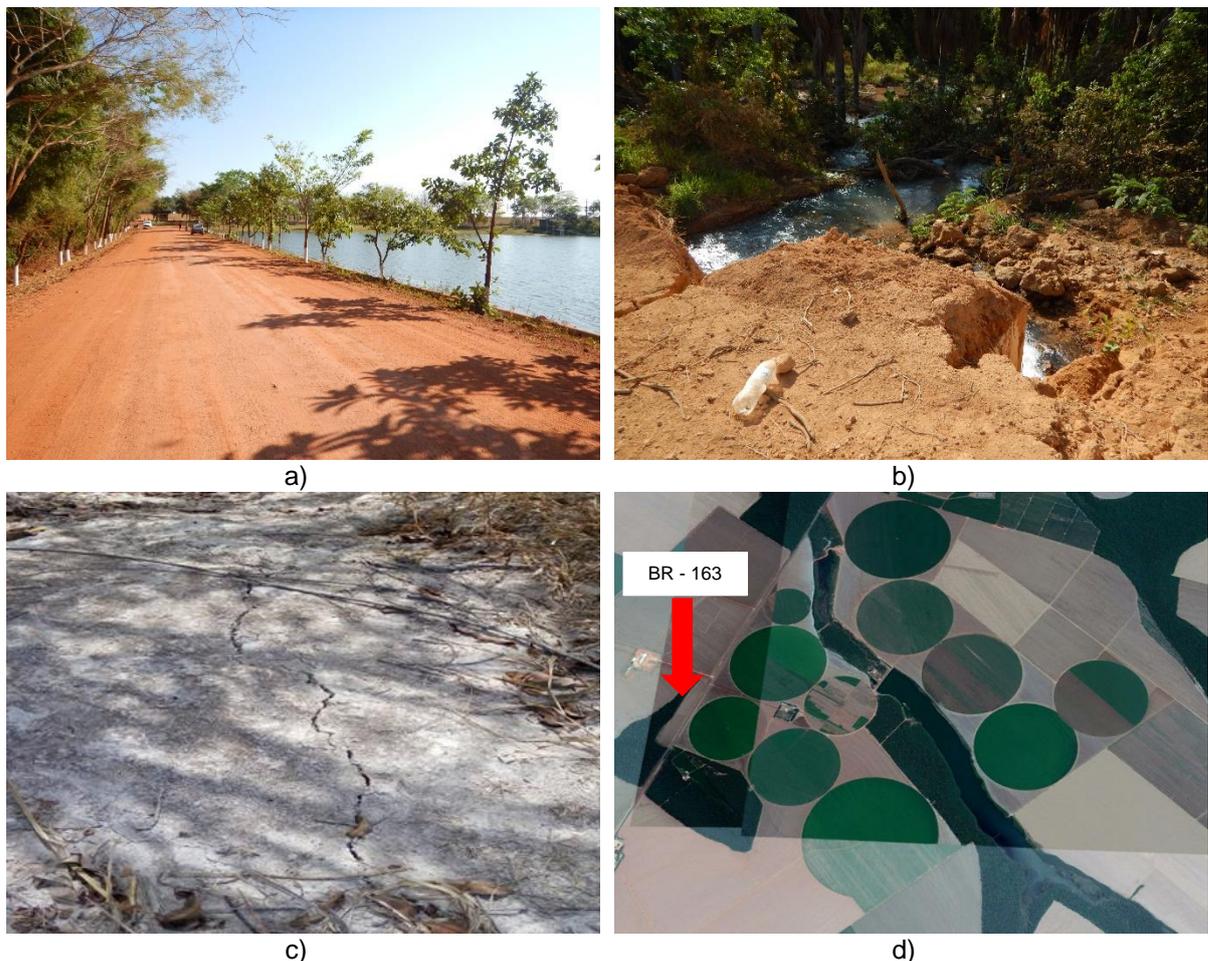
Figura 20. Principais Condições Verificadas nas Barragens Visitadas

Nas visitas às barragens percebeu-se algumas condições que requerem cuidados nas barragens do estado, tais como: excesso de vegetação nos taludes (a); fissuras e erosão no talude (b); trincas no coroamento (c); estradas próximas (d); conforme a Figura 20.

Das barragens visitadas, duas já sofreram rompimento em anos anteriores, inclusive o rompimento ocorreu em cascata, começando pela barragem de montante e atingiu a BR-163 (Figura 20d).
