Programa Nacional de Consolidação do
Pacto Nacional pela Gestão das Águas – Progestão

Relatório Progestão 2015
– 3º Período de Certificação –
ACRE

29 de março de 2016

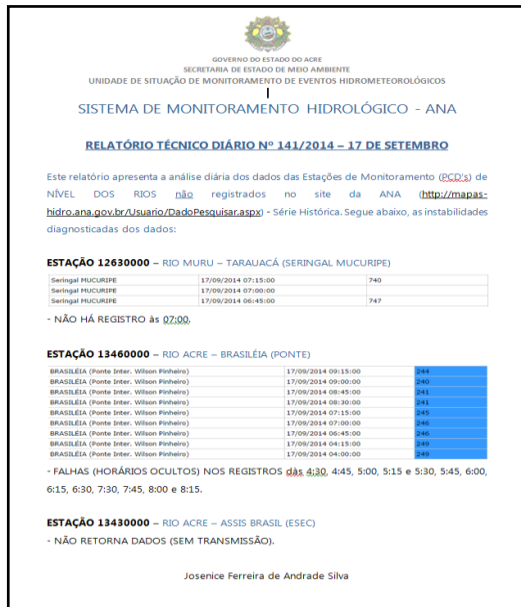
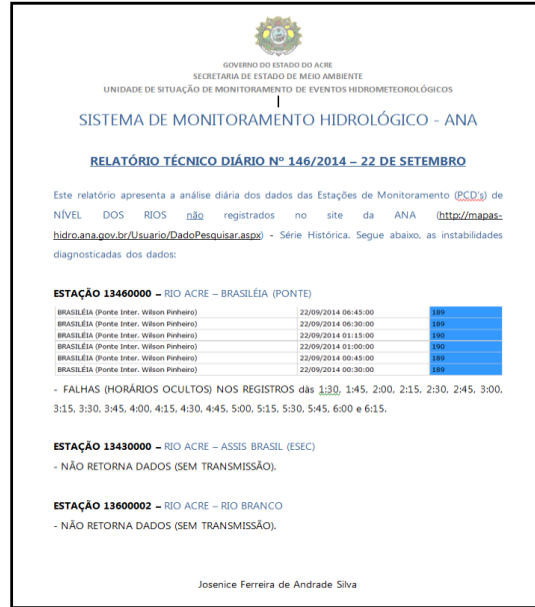
Figuras 8 e 9 - Relatório de falhas de dados das plataformas.

Também foram elaborados relatórios que informam falhas de dados nas plataformas, com o intuito de dar informações mais acuradas à equipe de manutenção das PCDs. Semanalmente (de segunda a sexta-feira) são observados quais os horários com falhas no sistema de monitoramento, buscando assim o monitoramento da funcionalidade das mesmas. Este relatório funciona como subsídio aos planos de manutenção corretiva, trabalhando em conjunto com a equipe de manutenção em campo (Figuras 8 e 9).
