# RELATÓRIO PROGESTÃO 2021 — TOCANTINS

## 4º PERÍODO DE CERTIFICAÇÃO

**ASSUNTO:** Relatório final do Programa Nacional de Consolidação do Pacto Nacional pela Gestão das Águas – PROGESTÃO com síntese e comprovações das ações executadas (Metas Federativas) pelo Tocantins no ano de 2021, em atendimento às obrigações pactuadas no Contrato PROGESTÃO nº 047/2018/ANA.

**AUTORIA:** Secretaria do Meio Ambiente e Recursos Hídricos - SEMARH

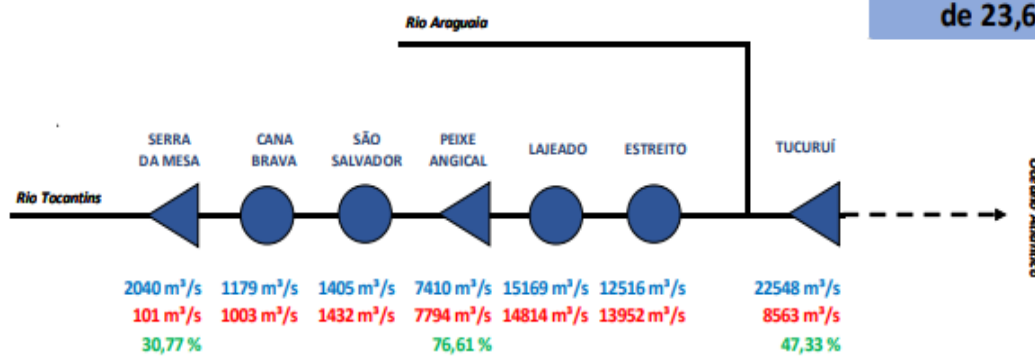
**Diagrama Esquemático**

Em 28/12/2020, o armazenamento era de 23,60%.

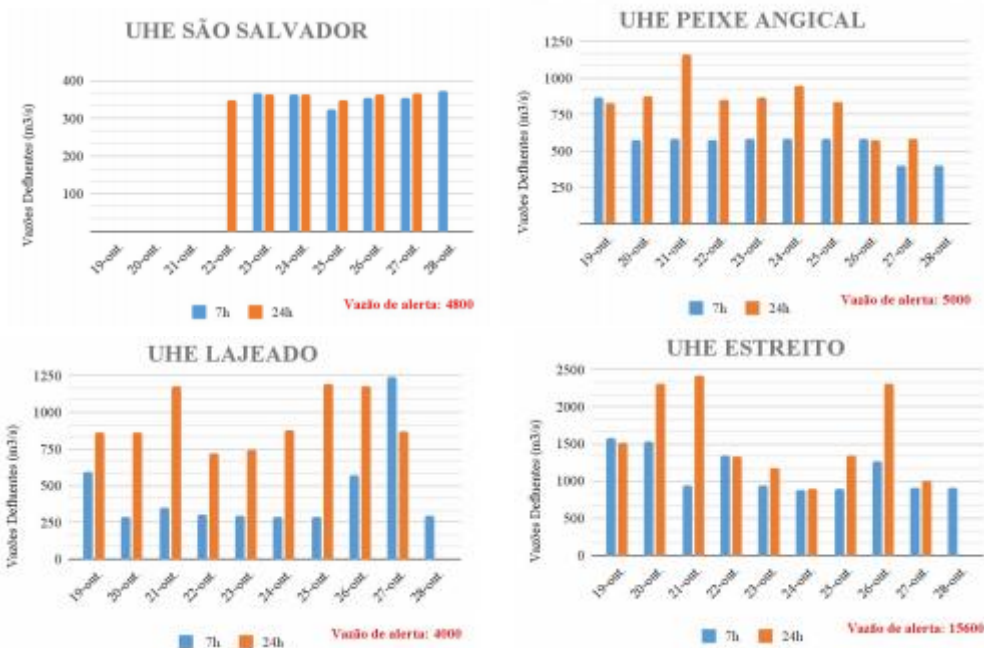
Informações das Vazões dos Defluentes (m³/s) das Usinas Hidrelétrica Rio Tocantins no Estado do Tocantins

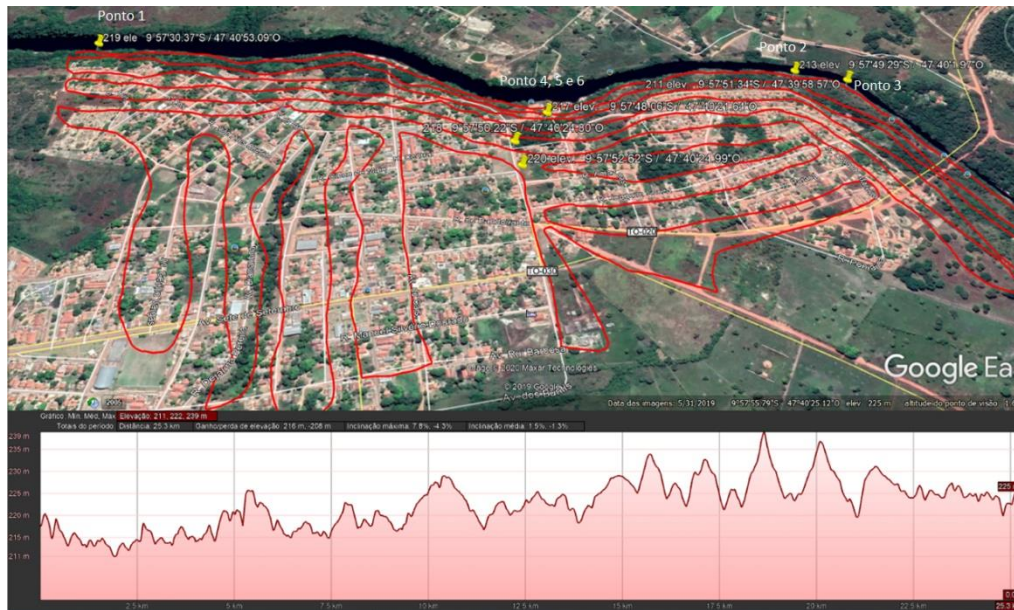
Pontos da cidade aonde podem sofrer inundações no município de Novo Acordo.

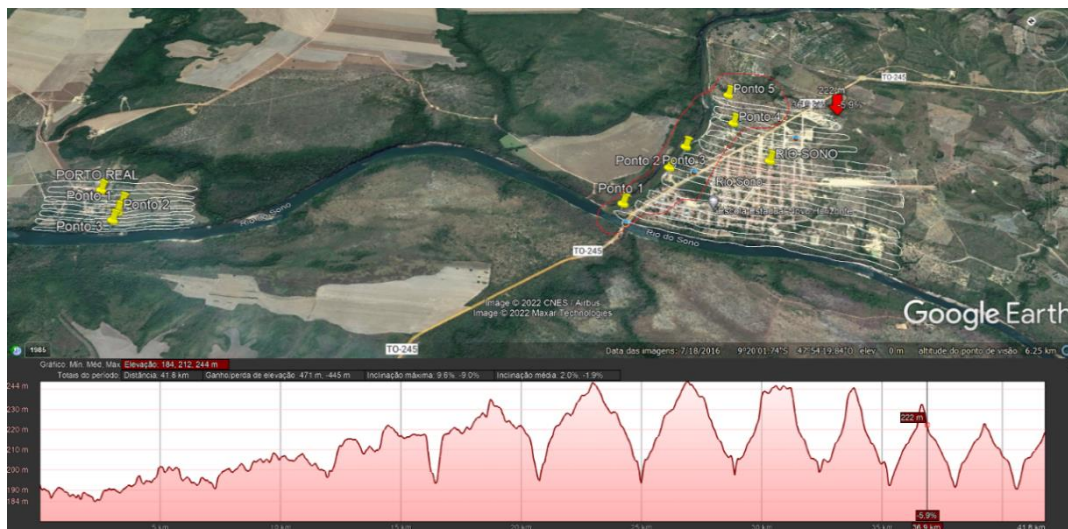
Em vermelho área de inundação
