**Programa Nacional de Consolidação do Pacto Nacional pela Gestão das
Águas – PROGESTÃO**

Relatório Progestão 2022

(Amapá)

RELATÓRIO SOBRE FISCALIZAÇÃO EM SEGURANÇA DE BARRAGENS NO AMAPÁ ANO BASE 2022

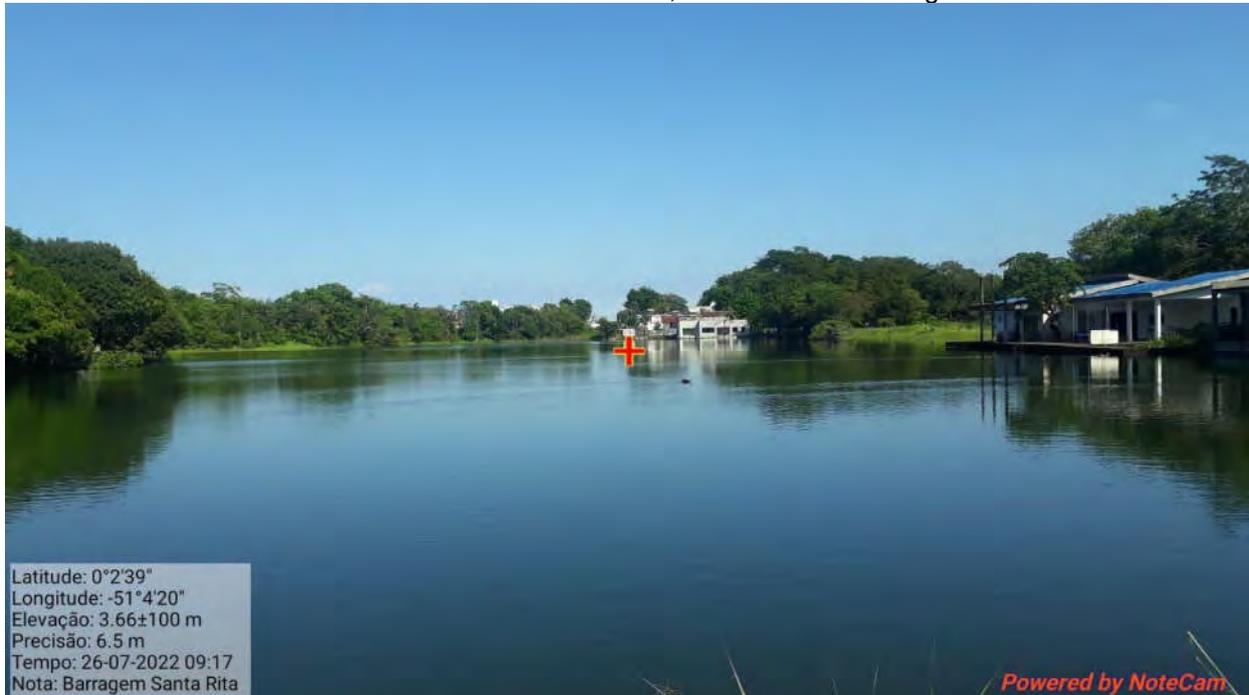
Foto 1/8 – Vista do Reservatório, a montante da barragem

Latitude: 0°2'39"
Longitude: -51°4'20"
Elevação: 3.66±100 m
Precisão: 6.5 m
Tempo: 26-07-2022 09:17
Nota: Barragem Santa Rita

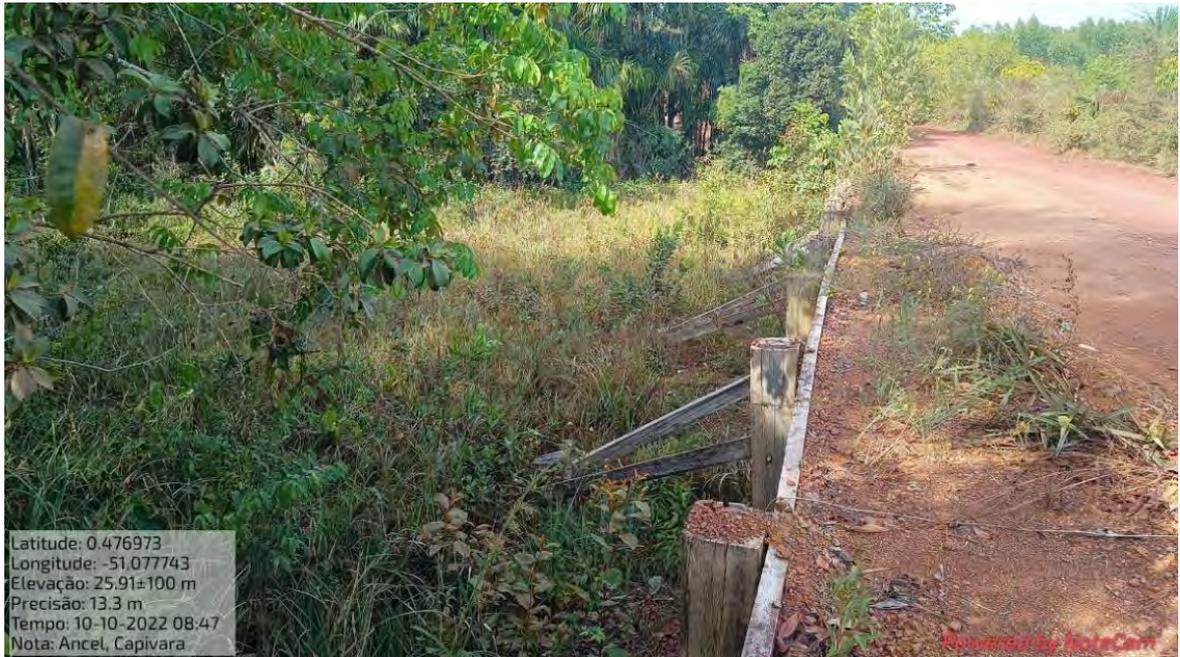
Durante a inspeção deste ano, observou-se que as madeiras para conter a erosão do talude de jusante ainda permanecem (Fotografia 1), deixando o talude verticalizado, e impedindo que outros tipos de anomalias possam ser identificados na barragem.

Fotografia 1: Uso de madeira para conter erosão no talude de jusante.

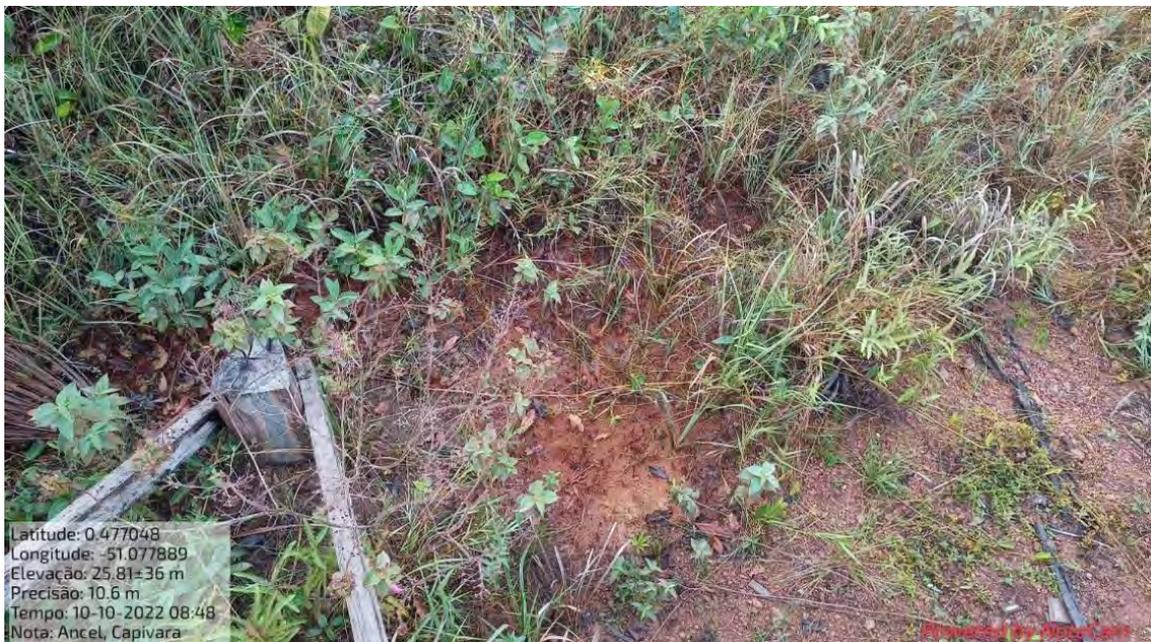
Foram identificadas novas anomalias, tais como a presença de infiltração nas proximidades do talude de jusante (Fotografia 2), formigueiros na crista (Fotografia 3), além de muita vegetação na crista e nos taludes de montante e jusante (Fotografia 4).

Fotografia 2: Infiltração próximo ao talude de jusante.

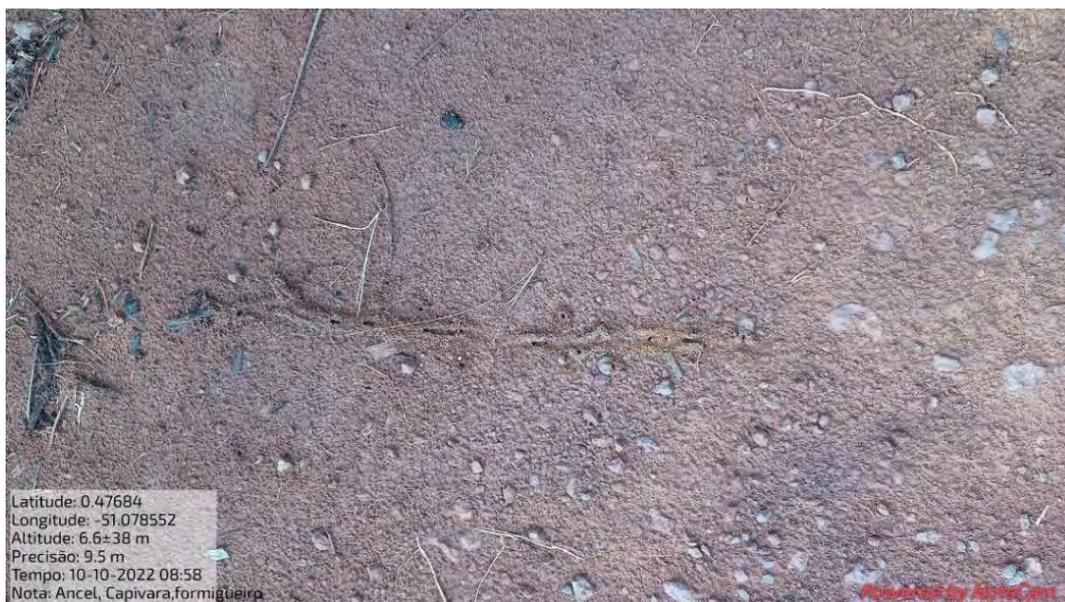
Fotografia 3: Formigueiro na crista.

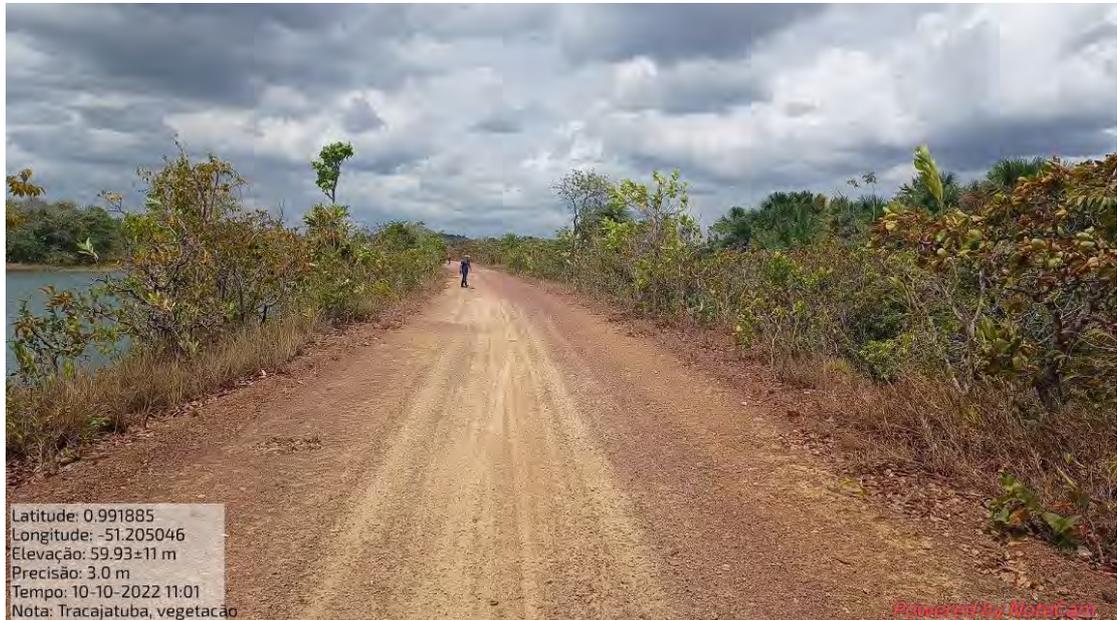
A barragem apresenta algumas anomalias como presença de arbustos e árvores de médio porte nos taludes de montante e jusante da barragem (Fotografia 5), além de erosões nas proximidades do vertedouro (Fotografia 6).

Fotografia 5: Árvores e arbustos nos taludes à montante e jusante da barragem.

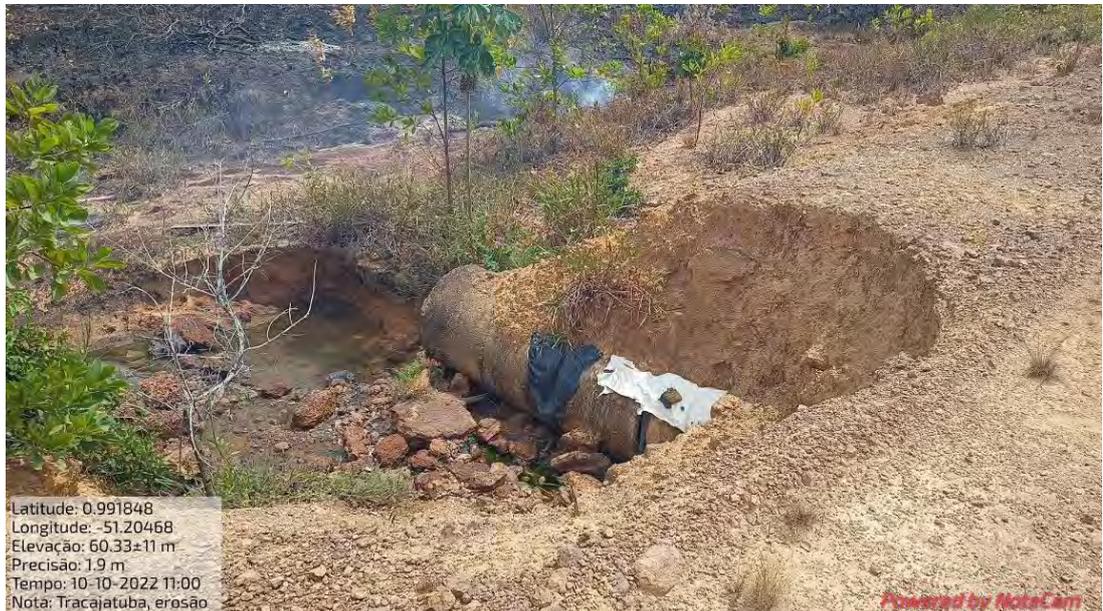
Fotografia 6: Erosão próxima ao vertedouro.

O representante do empreendimento foi orientado para que fizesse o monitoramento da barragem, evitando possíveis comprometimentos nas estruturas. Foi notificado (Notificação nº 176/2022 - CGRH/DDA/SEMA) para que comparecesse na SEMA para tratar de assuntos referentes à regularização da barragem. Ressalta-se que em

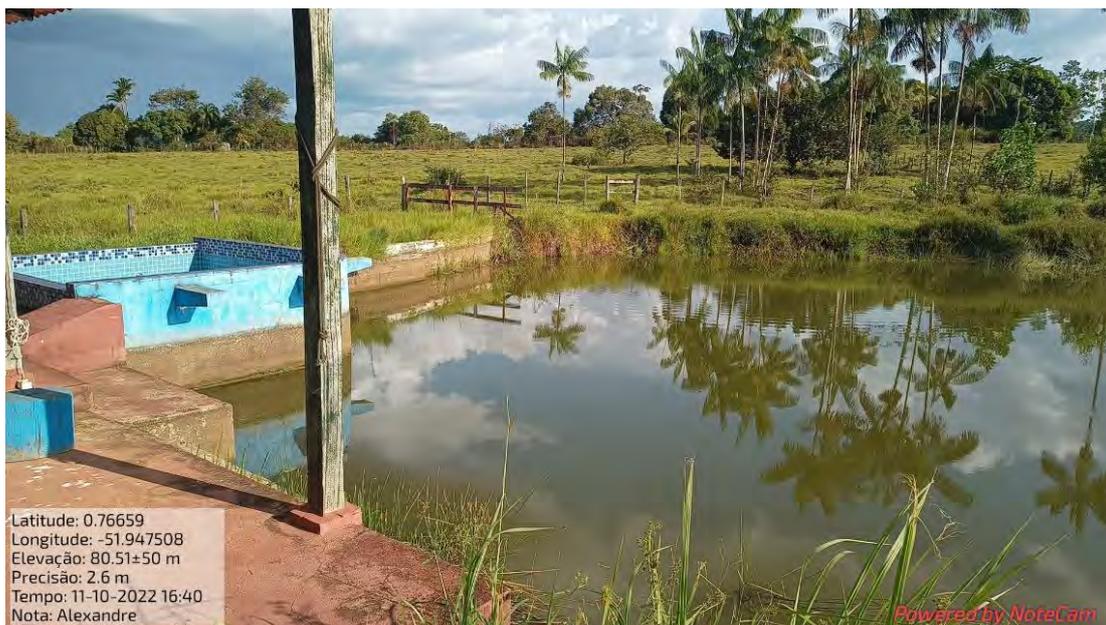
A barragem é do tipo mista, pois foi feita de terra, mas o talude de montante (Fotografia 7) e o vertedouro são de concreto.

Fotografia 7: Talude de montante de concreto.

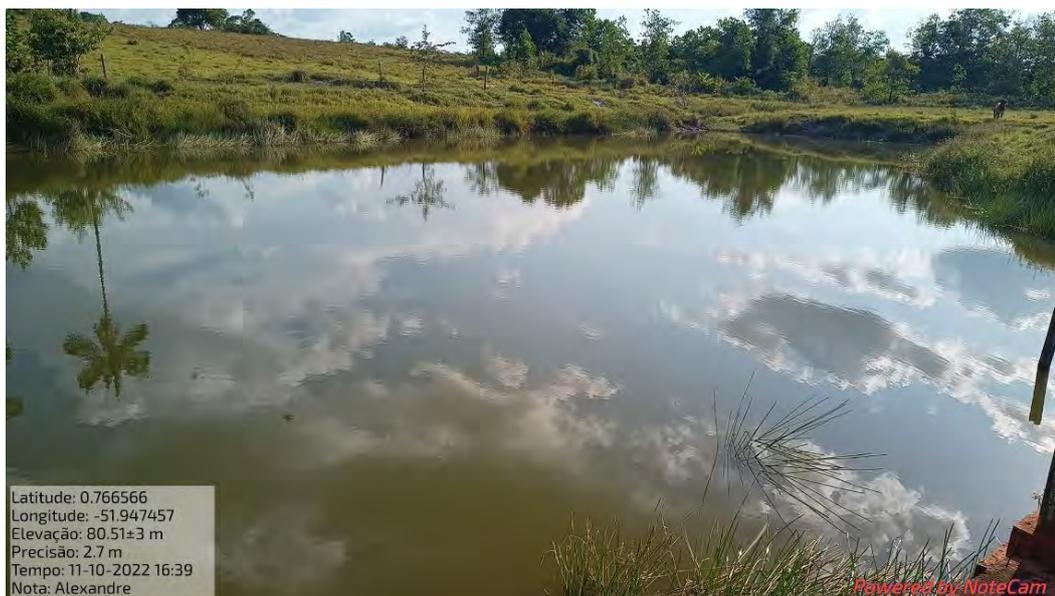
A barragem foi construída com a finalidade de recreação e dessedentação animal (Fotografia 8). Foi constatada a presença de vegetação em todo corpo da barragem, dificultando a inspeção.

Fotografia 8: Reservatório.

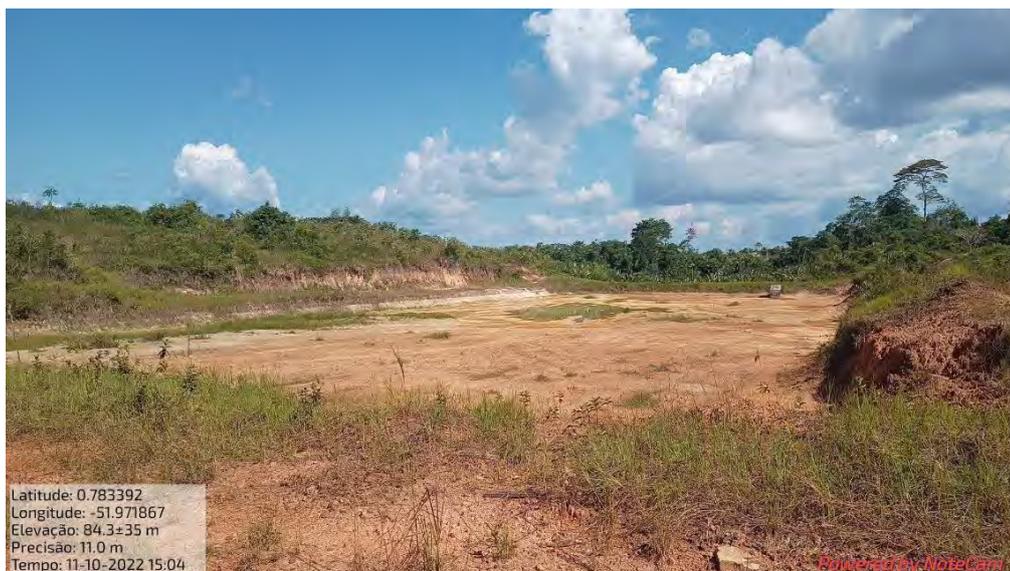
A barragem foi construída para fins de criação de peixe e à sua jusante existe a Rodovia Perimetral Norte. No momento da fiscalização, o reservatório da barragem encontrava-se seco (Fotografia 9), sendo possível a visualização de uma eclusa (Fotografia 10).

Fotografia 9: Vista geral do reservatório seco.

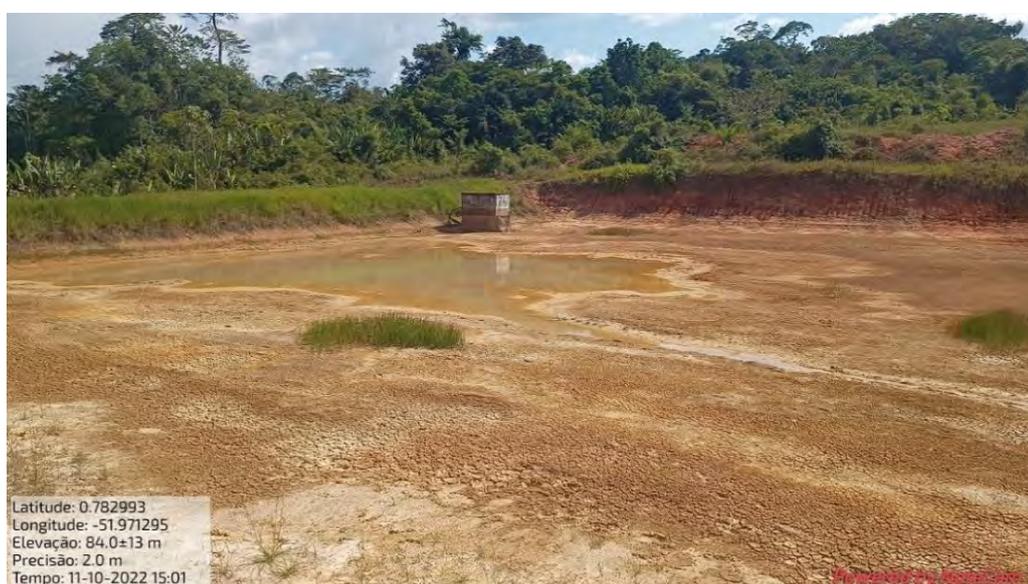
Fotografia 10: Eclusa presente na barragem.

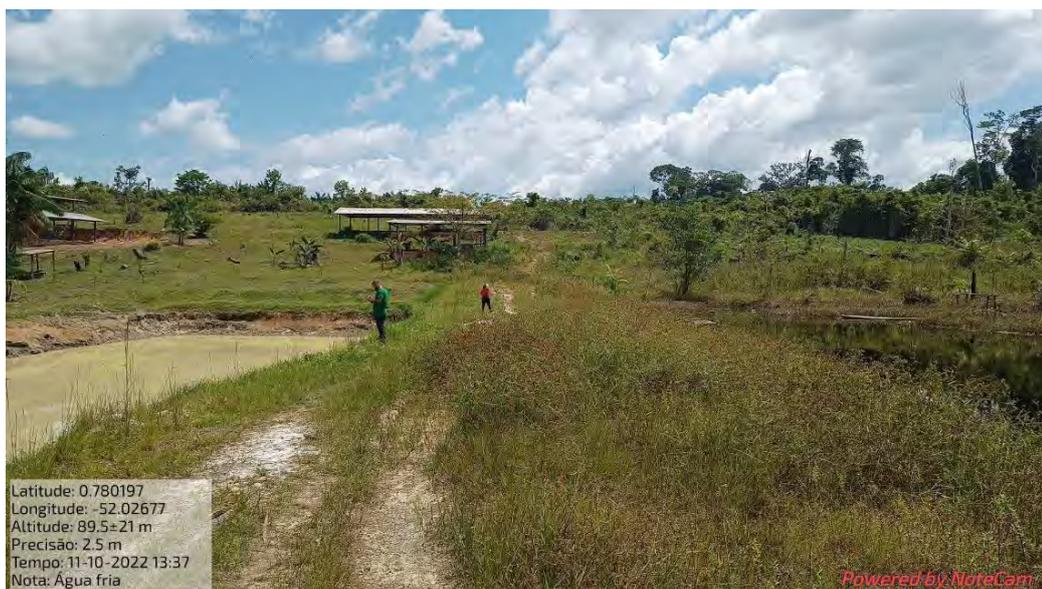
A área é caracterizada por barramentos em sequência, com a formação de tanques para criação de peixes (Fotografia 11). Foi constatada a presença de erosão na crista da barragem (Fotografia 12), aparentemente uma evolução de escavação manual.

Fotografia 11: Vista da barragem e do tanque de piscicultura.

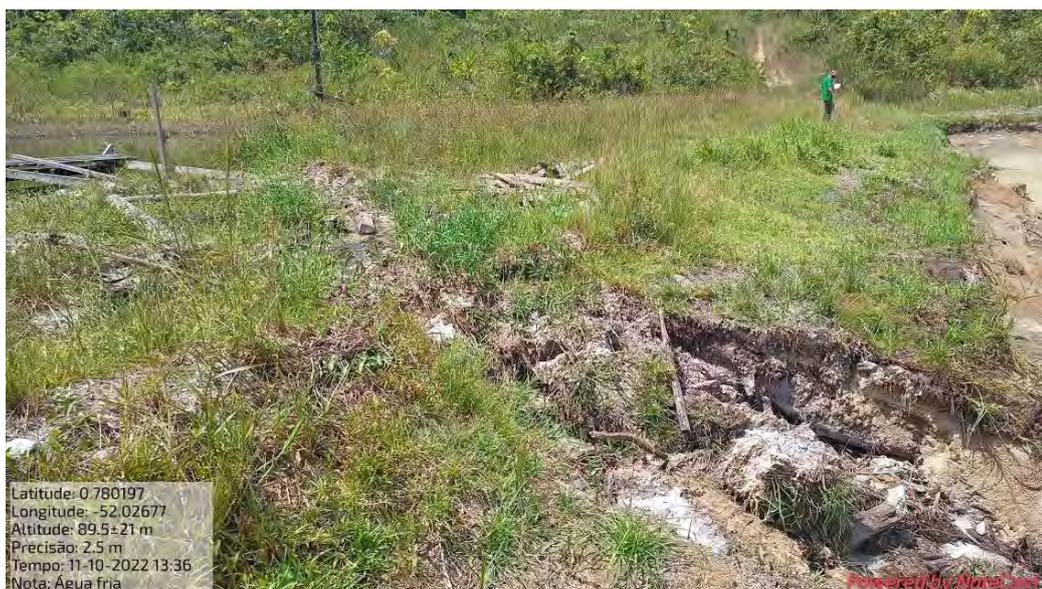
Fotografia 12: Presença de erosão na crista da barragem.

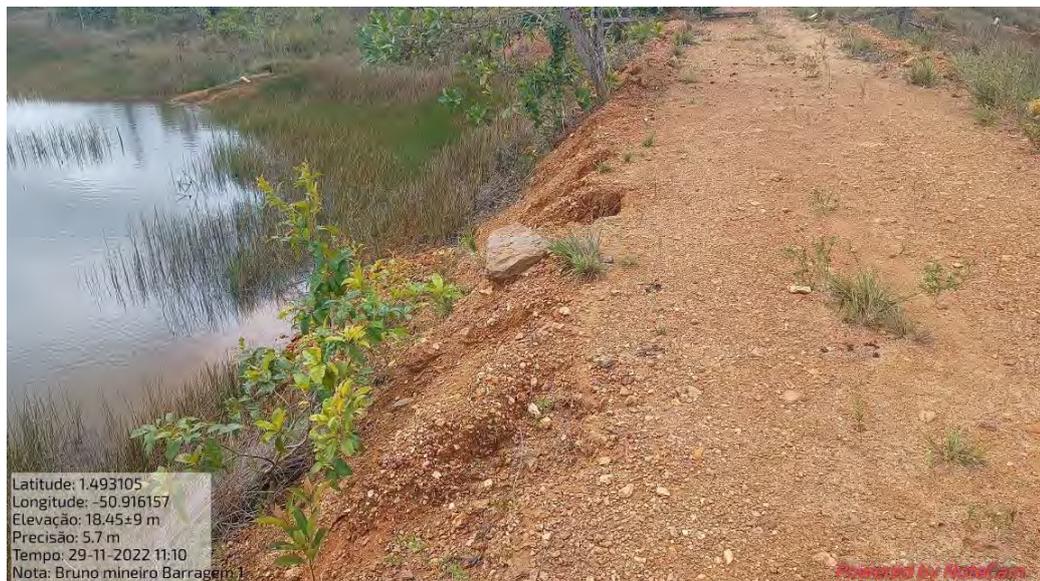
Constatou-se algumas anomalias, tais como: erosões nos taludes à jusante da Barragem 1 (Fotografia 6513 Barragem 2 (Fotografia 14) e Barragem 3 (Fotografia 15), e presença de vegetação à montante da Barragem 2 (Fotografia 16).

Fotografia 13: Erosão no talude à jusante da Barragem 1.

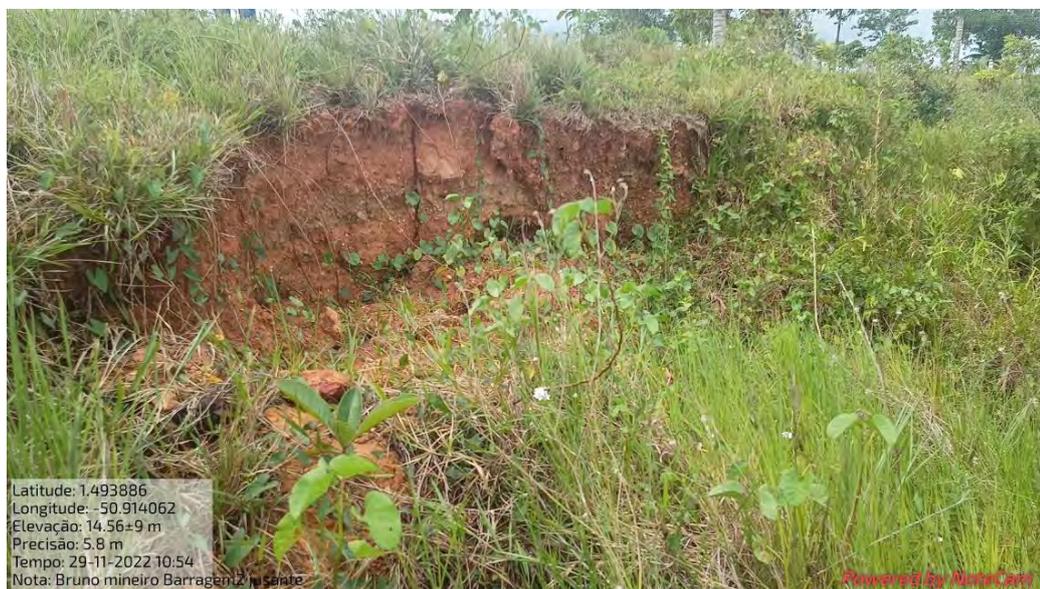
Fotografia 14: Erosão no talude à jusante da Barragem 2.

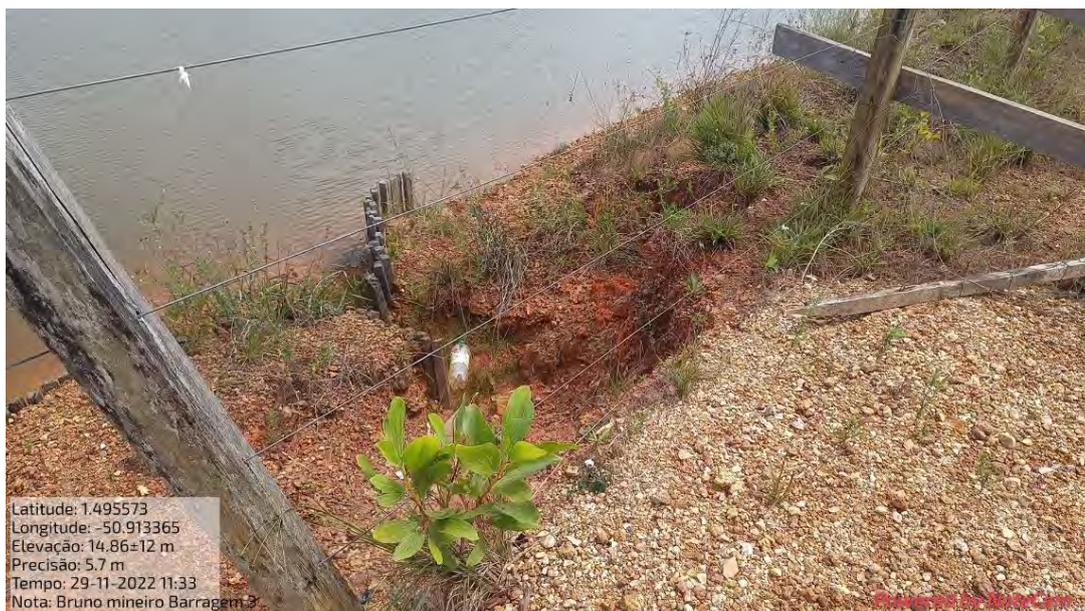
Fotografia 15: Erosão no talude à jusante da Barragem 3.

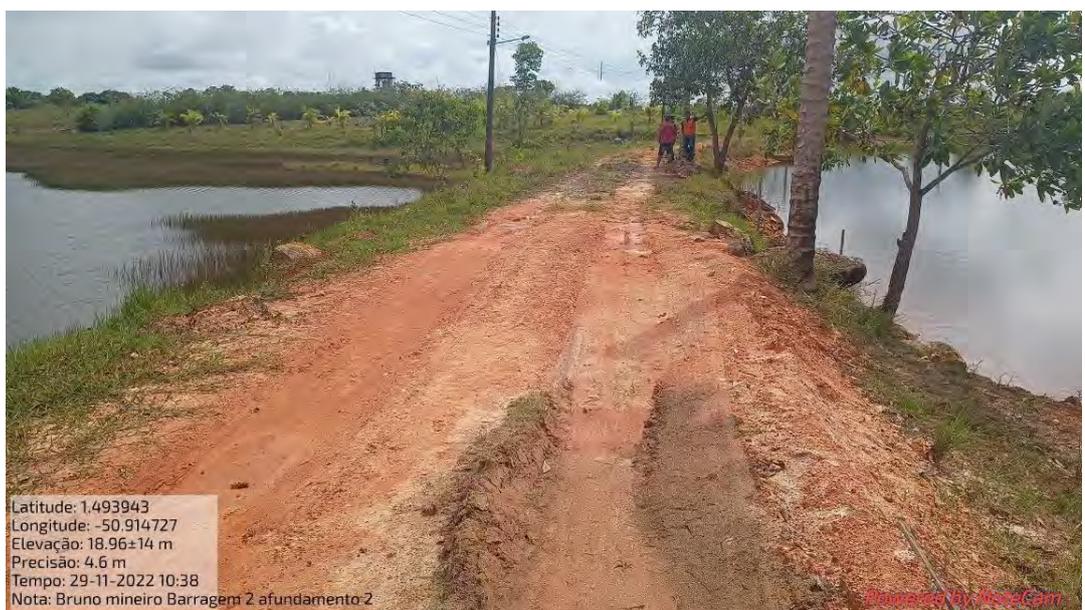
Fotografia 16: Presença de vegetação à montante da Barragem 2.

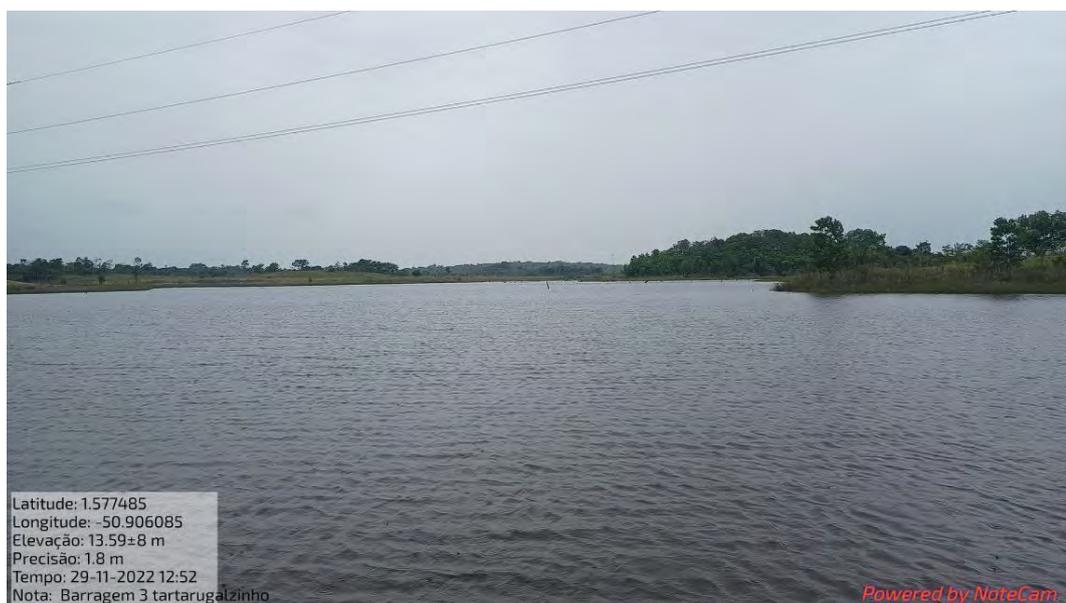
110 metros de comprimento e taludes de montante e jusante de aproximadamente 2,5 metros de altura (Relatório de Fiscalização Anual de 2021), resultando em um lago com aproximadamente 16ha (Fotografia 17). Nota-se a presença de anomalias como presença de vegetação e arbustos na crista, nos taludes de montante e jusante (Fotografia 18), além do alargamento fora dos padrões do vertedouro (Fotografia 19).

Fotografia 17: Reservatório.

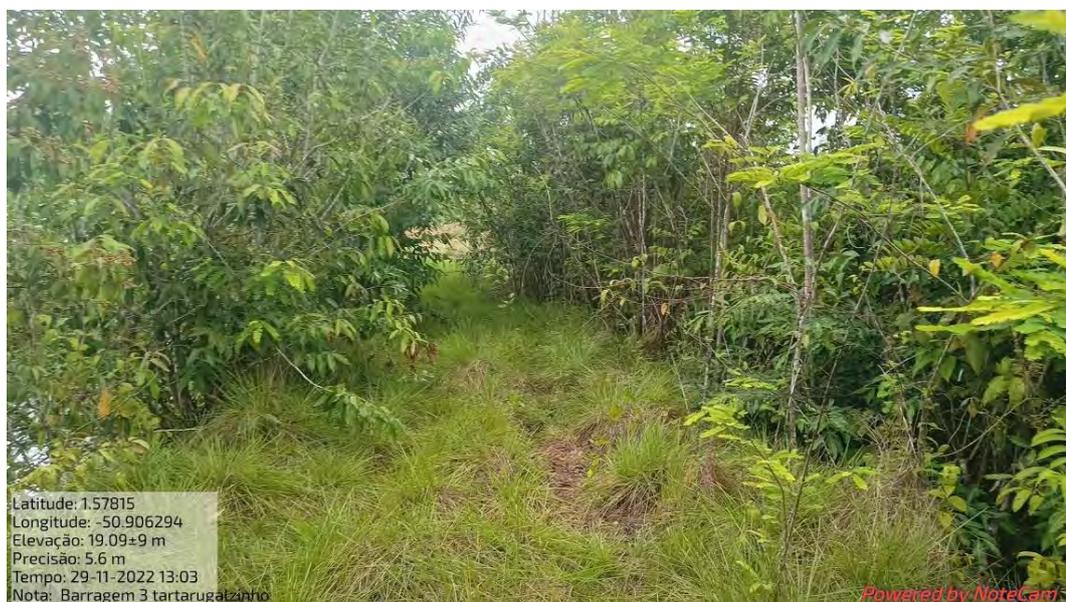
Fotografia 18: Presença de árvores e arbustos na crista e taludes da barragem.

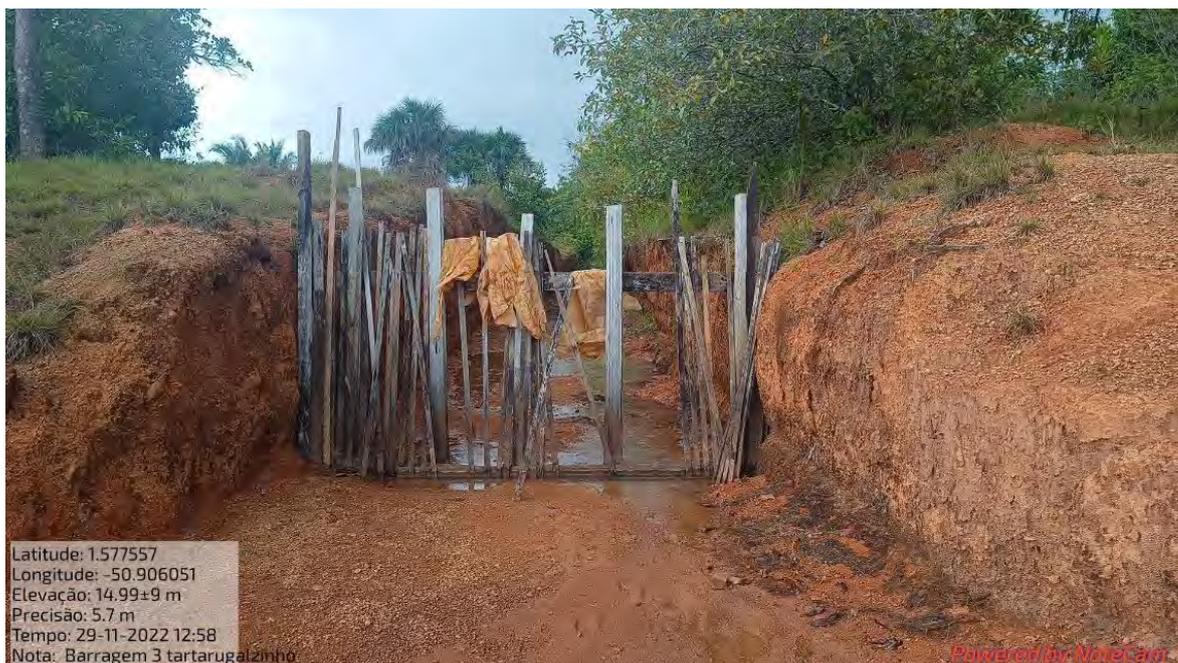
Fotografia 19: Vertedouro alargado sem padrões técnicos.

Como essa barragem está localizada à montante de uma comunidade e de uma rodovia estadual, reitera-se a orientação contida no Relatório Anual de 2021 de que a mesma deve ser inspecionada regularmente pela equipe da SEMA, tendo em vista que o dono da barragem não possui capacidade técnica e financeira para realizar os reparos necessários.

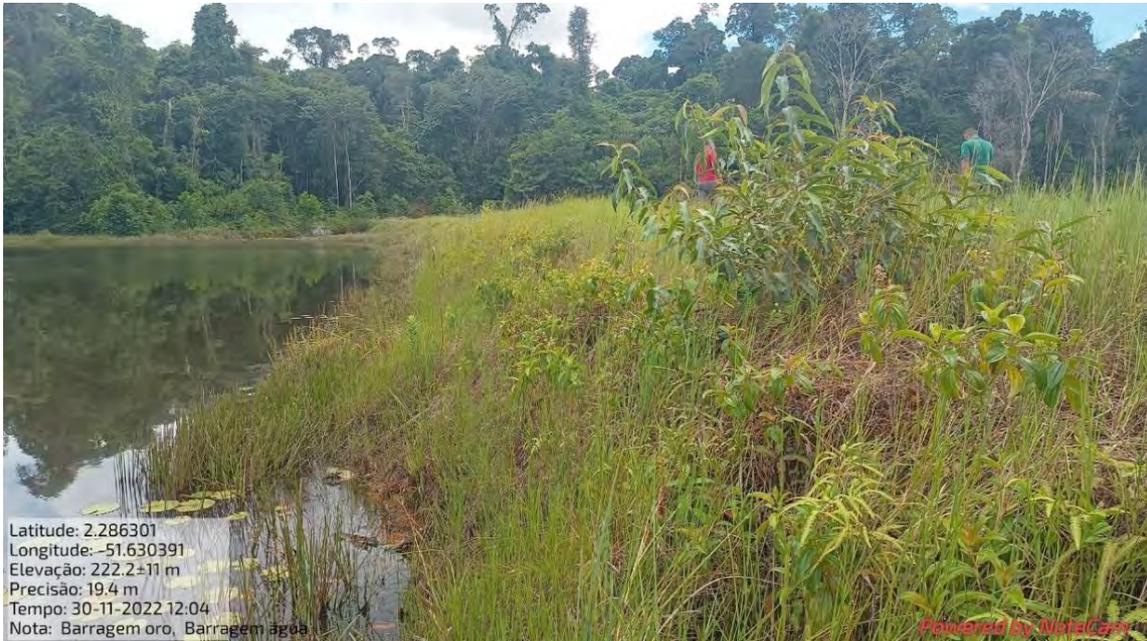
Durante a inspeção desta barragem, foram identificadas algumas anomalias, como, presença de vegetação rasteira e arbustos no talude à montante (Fotografia 20), erosão, vegetação rasteira (Fotografia 21) e formigueiro na crista (Fotografia 22), além da presença de vegetação no vertedouro (Fotografia 23).

Fotografia 20: Presença de vegetação rasteira e arbustos no talude à montante.

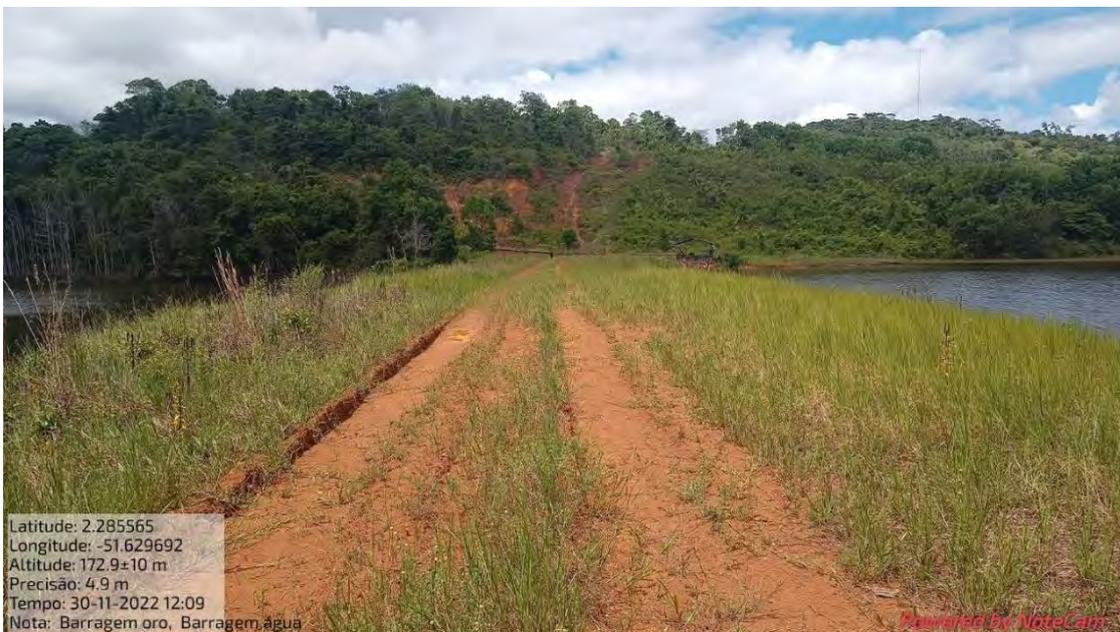
Fotografia 21: Erosão e vegetação na crista da barragem.

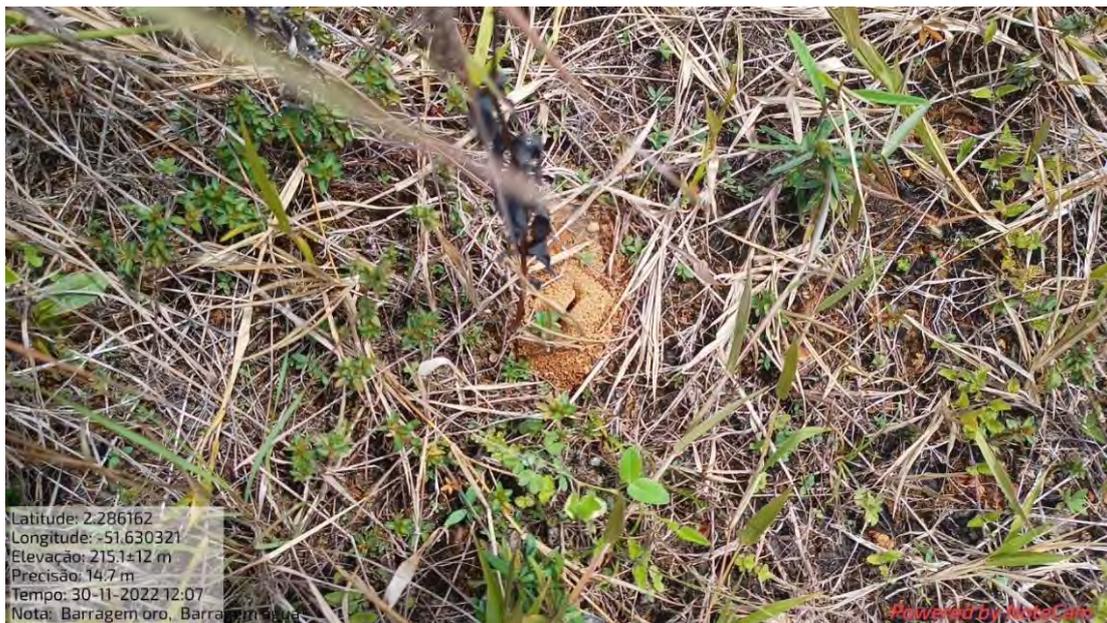
Fotografia 22: Formigueiros na crista da barragem.

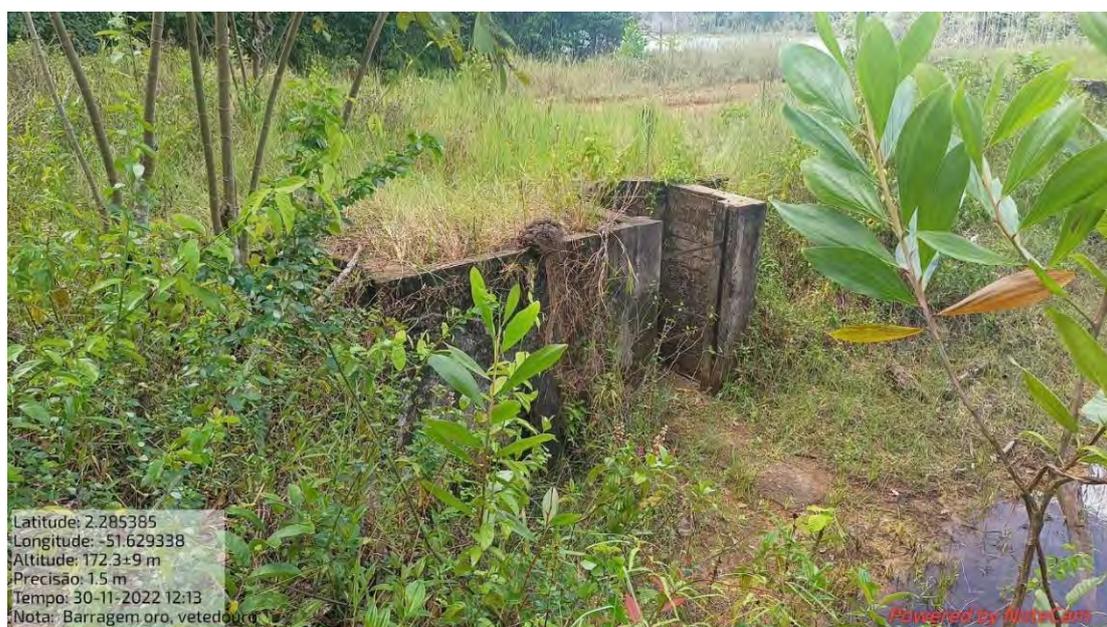
Fotografia 23: Vegetação no vertedouro.

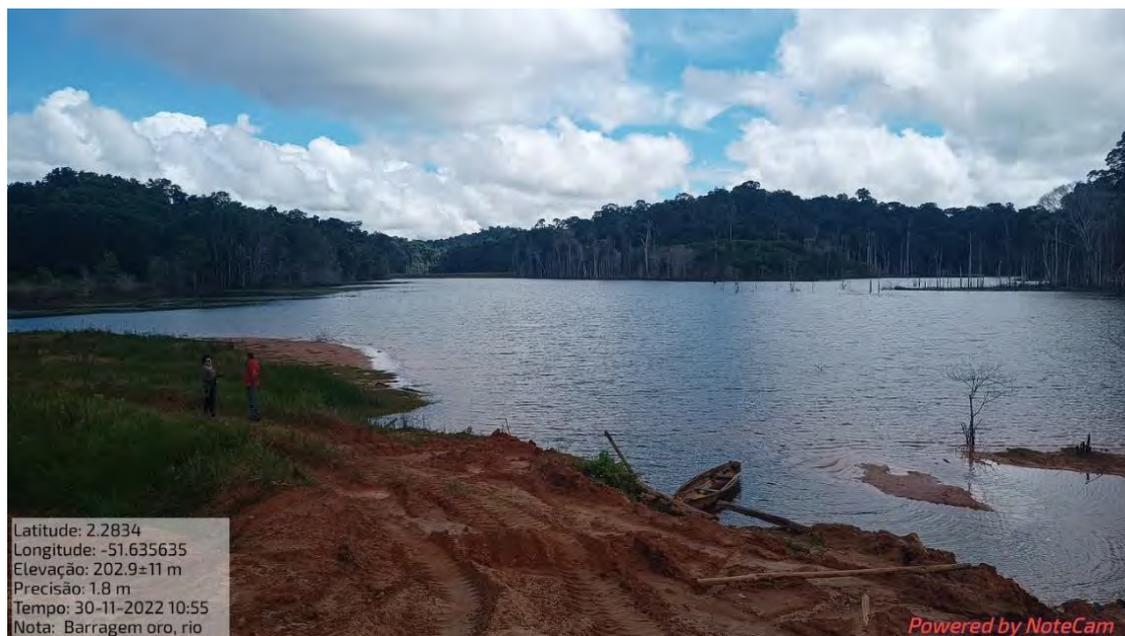
Na inspeção o sr. Wesley Alex Chumber da Silva citou problemas com a cooperativa Coogal, onde a mesma estava depositando material de rejeito na região à jusante da Barragem Oro, fazendo que o nível da água na bacia hidráulica aumentasse (Fotografia 24). Para impedir o avanço, a empresa Oro Amapá Mineração construiu um canal para escoar o excesso de água (Fotografia 25).

Fotografia 24: Depósito de rejeito na região à jusante da Barragem Oro, oriundo na cooperativa Coogal.

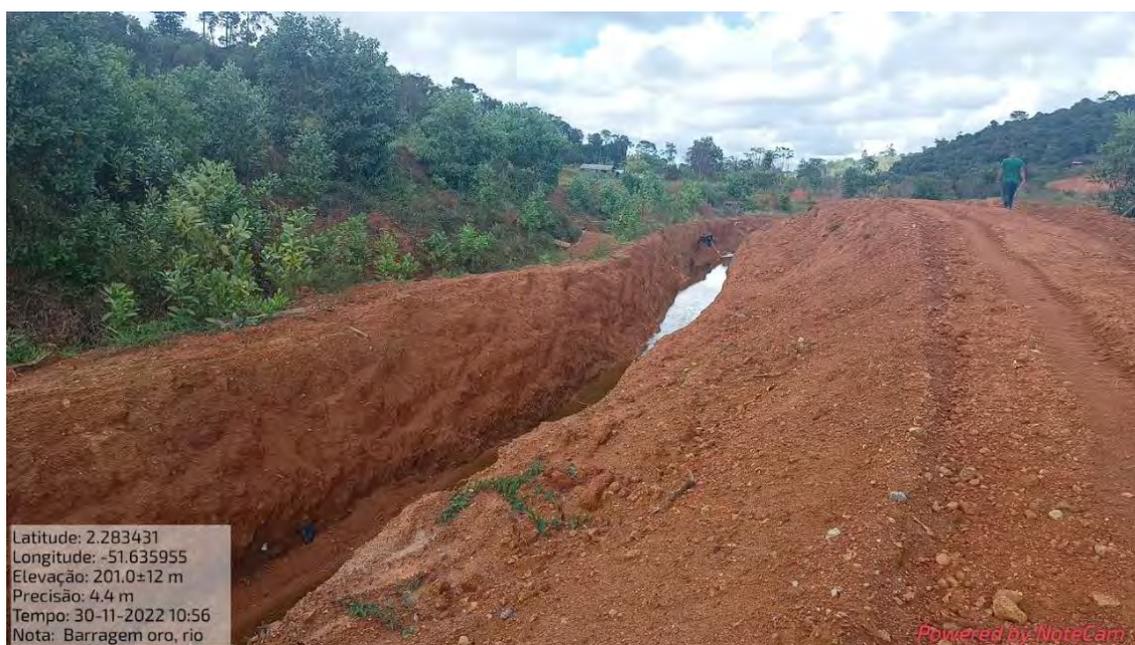
Fotografia 25: Canal construído pela empresa Oro Amapá Mineração para escoar o excesso de água da Barragem Oro.

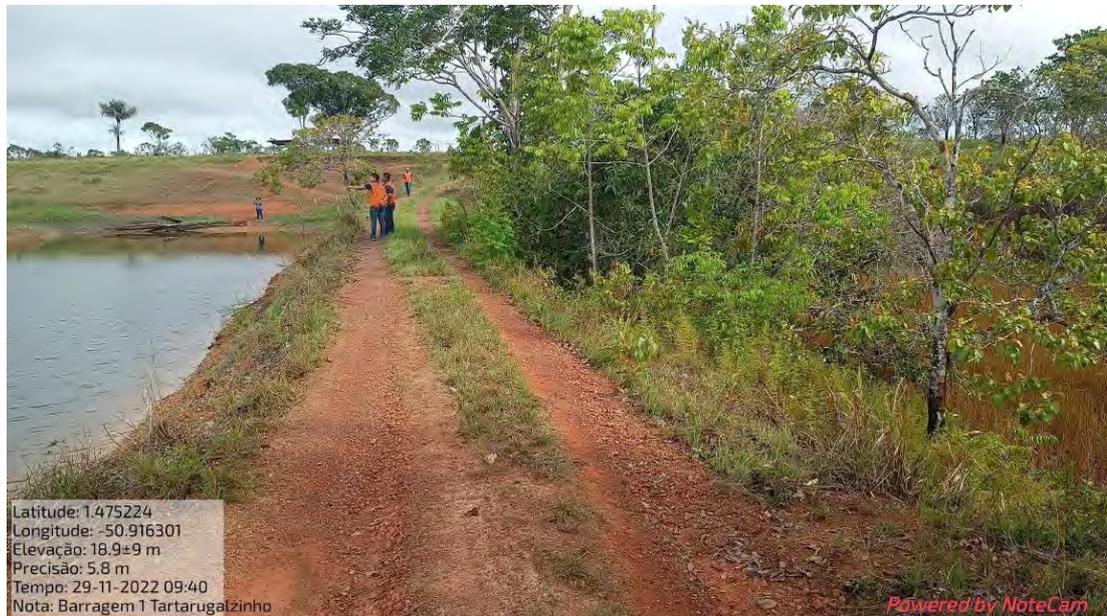
A barragem é de terra e possui algumas anomalias como presença de arbustos e árvores de médio porte na crista e nos taludes da barragem (Fotografia 26). À jusante do barramento foi identificada a presença de tanques de piscicultura, aparentemente inativos (Fotografia 27).

Fotografia 26: Presença de arbustos e árvores de médio porte na crista e nos taludes da barragem.

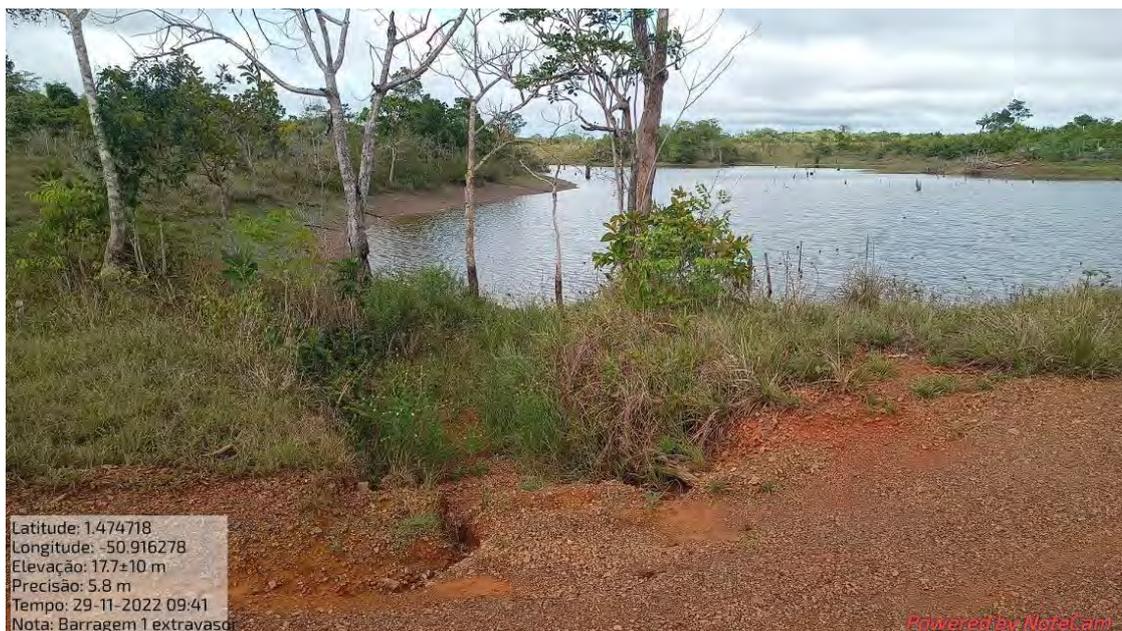
O extravasor está localizado na ombreira direita da barragem e, no momento da vistoria, constatou-se a presença de erosão nas proximidades (Fotografia 28).

Fotografia 28: Erosão na ombreira direita.

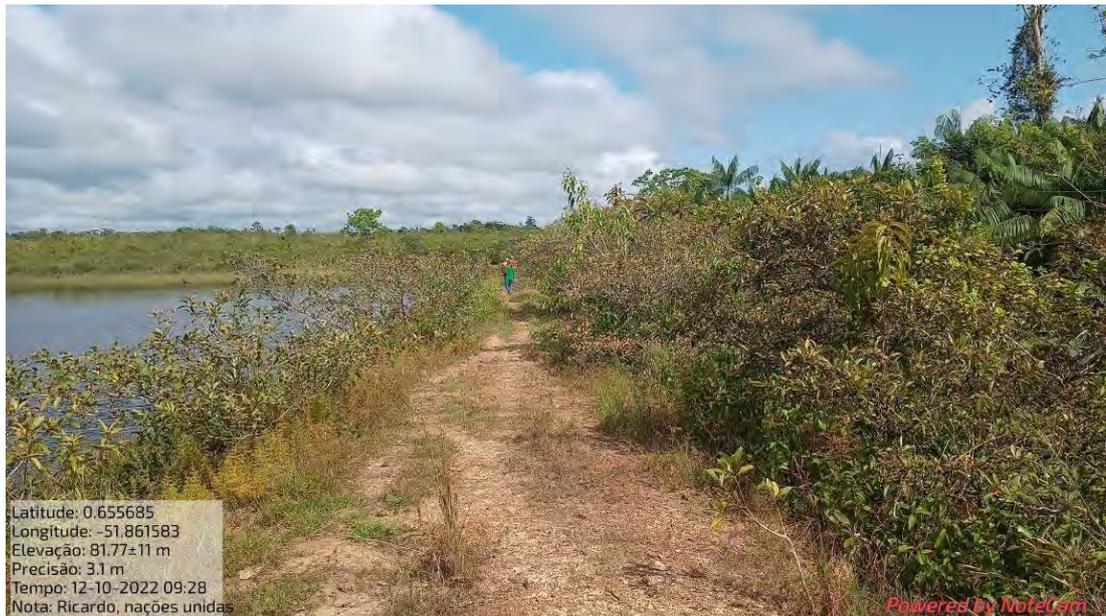
A barragem foi construída para dessedentação animal. Constatou-se a presença de anomalias, tais como: presença de arbustos e vegetação na crista e nos taludes de montante e jusante (Fotografia 29) e no vertedouro (Fotografia 30).

Fotografia 29: Presença de arbustos e vegetação de médio porte na crista e nos taludes da barragem.

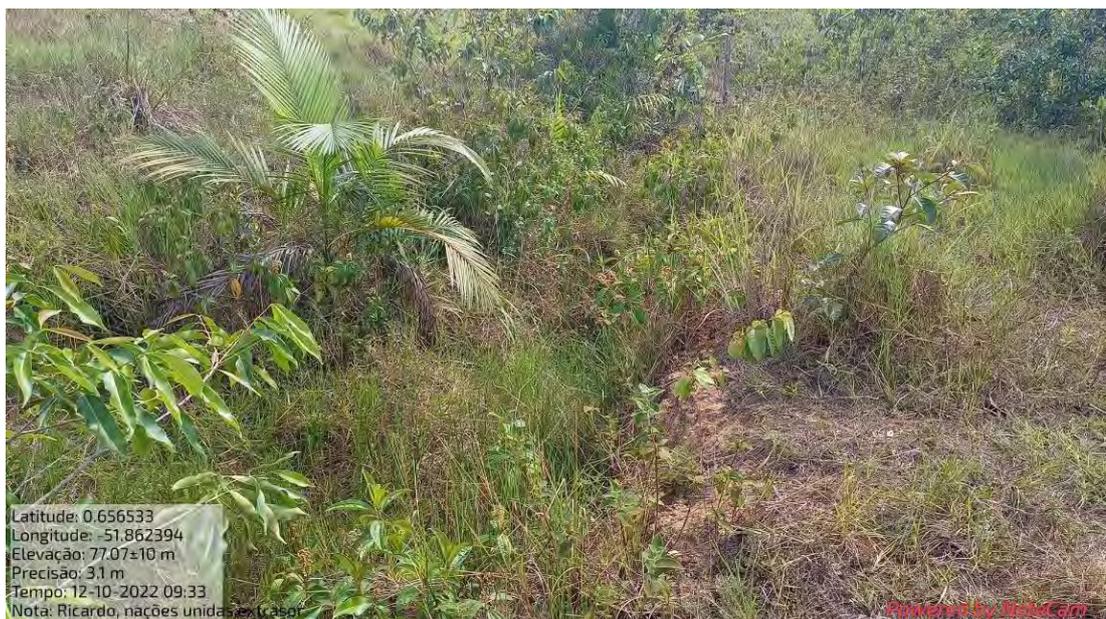
Fotografia 30: Vertedouro obstruído por vegetação.

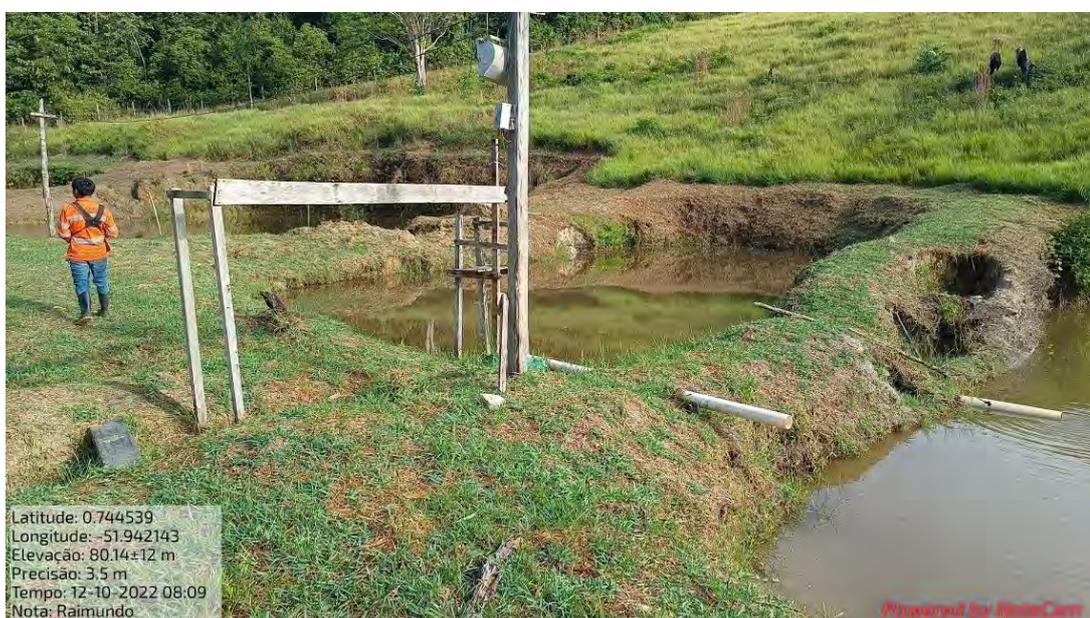
O dono da barragem não se encontrava no momento, mas a equipe foi acompanhada pelo funcionário do sítio, o Sr. Aldair de Souza Neris. A barragem é de terra, com a formação de tanques para criação de peixes (Fotografia 31).

Fotografia 31: Tanques de piscicultura.

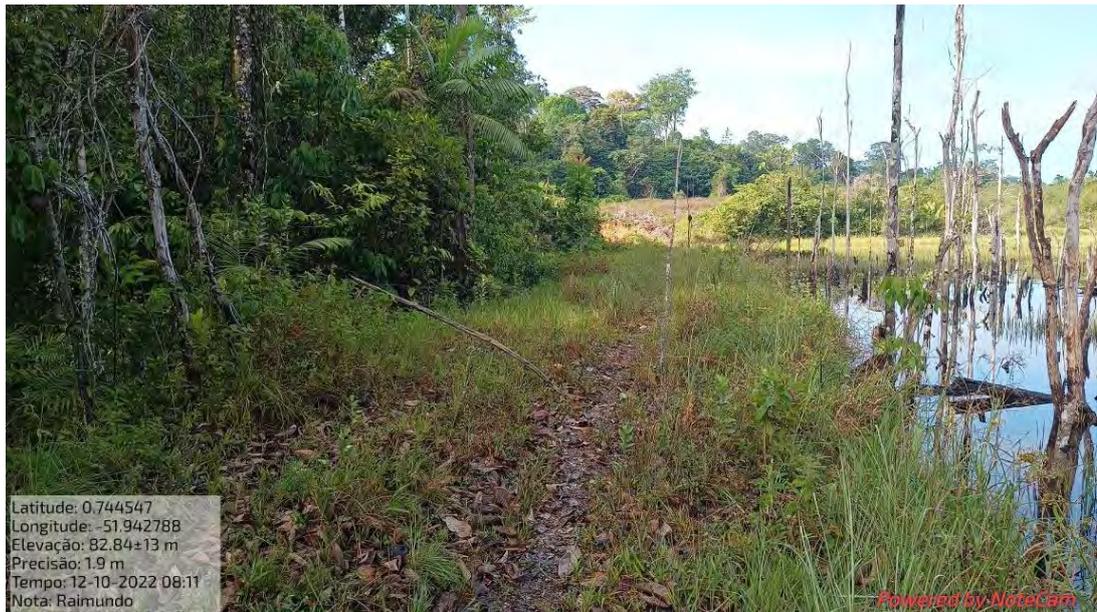
Constatou-se a presença de algumas anomalias, tais como: vegetação na crista e nos taludes da barragem (Fotografia 32), com sinais de retirada de material da área próxima à ombreira direita (Fotografia 33) para aterrar a crista da barragem (Fotografia 34).

Fotografia 32: Vegetação presente na crista e nos taludes.

O responsável foi notificado (Notificação 174/2022 – CGRH/DDA/SEMA) para comparecer na SEMA afim de receber maiores instruções sobre os procedimentos de regularização da barragem e das medidas a serem adotadas para evitar o comprometimento das estruturas. Ressalta-se que o proprietário compareceu na SEMA e deu entrada no processo para regularizar a Dispensa de Outorga.
