**Programa Nacional de Consolidação do Pacto Nacional pela Gestão das
Águas – PROGESTÃO**

Relatório Progestão 2022

(Amapá)

RELATÓRIO SOBRE FISCALIZAÇÃO EM SEGURANÇA DE BARRAGENS NO AMAPÁ ANO BASE 2022

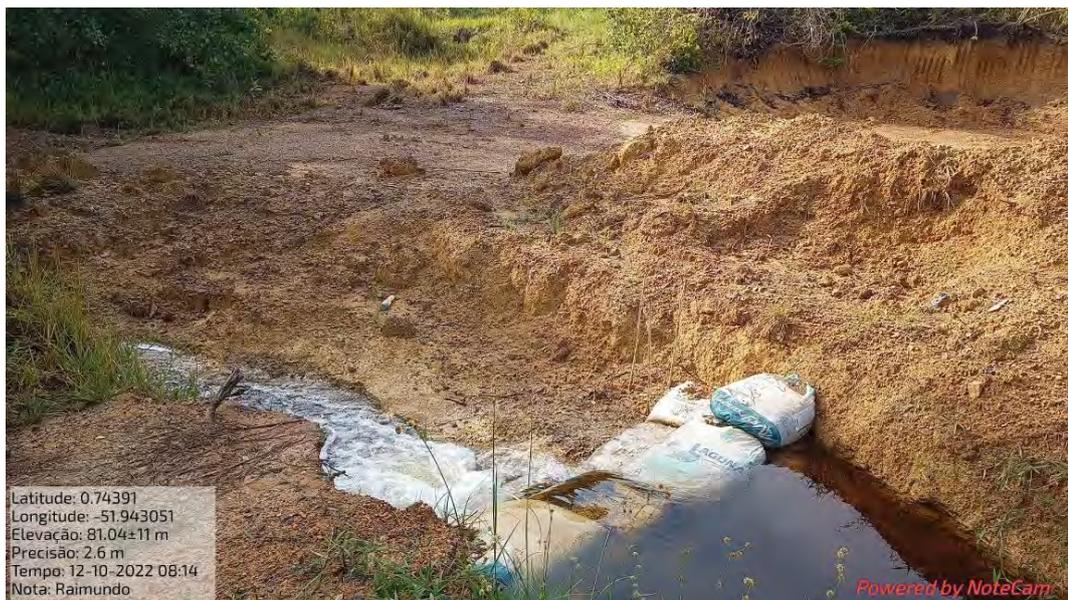
Constatou-se a presença de algumas anomalias, tais como: vegetação na crista e nos taludes da barragem (Fotografia 32), com sinais de retirada de material da área próxima à ombreira direita (Fotografia 33) para aterrar a crista da barragem (Fotografia 34).

Fotografia 33: Retirada de material nas proximidades da ombreira direita.

O responsável foi notificado (Notificação 174/2022 – CGRH/DDA/SEMA) para comparecer na SEMA afim de receber maiores instruções sobre os procedimentos de regularização da barragem e das medidas a serem adotadas para evitar o comprometimento das estruturas. Ressalta-se que o proprietário compareceu na SEMA e deu entrada no processo para regularizar a Dispensa de Outorga.

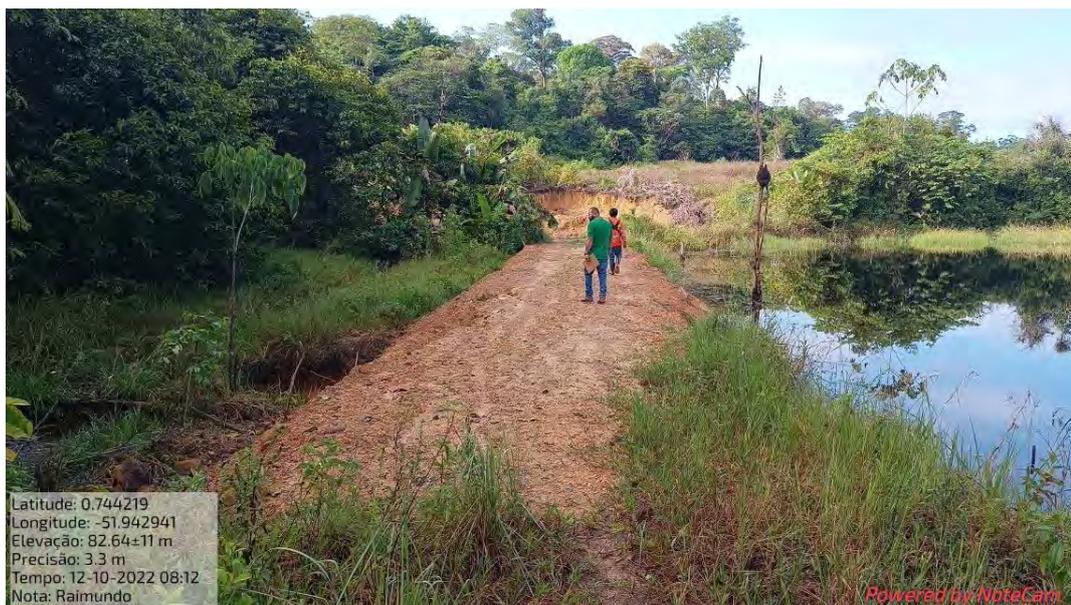
Fotografia 34: Aterramento da crista com material retirado das proximidades da ombreira direita.

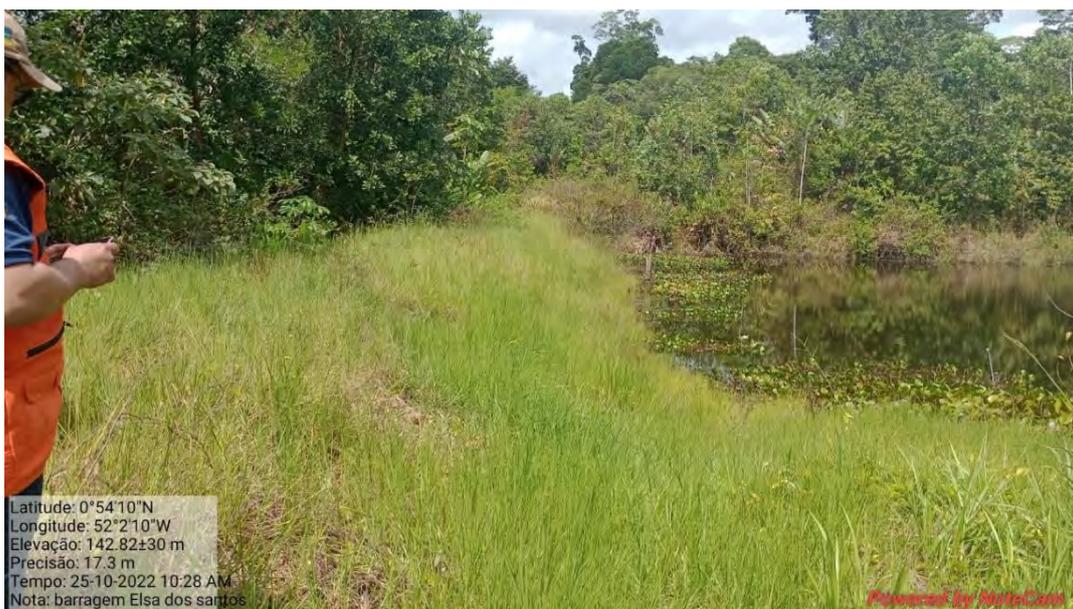
É possível observar nas imagens que a barragem se encontra com vegetação em toda a sua extensão, inclusive vegetação de grande porte (Fotografia 35). Não foi possível visualizar o talude de montante devido a vegetação alta. A crista mede 60 m de extensão, apresenta pequenas erosões, afundamentos e buracos, rachaduras e arbustos. Não foi possível visualizar se há a presença de formigueiros/cupinzeiros/tocas e movimentação de

Fotografia 35: Crista da barragem.

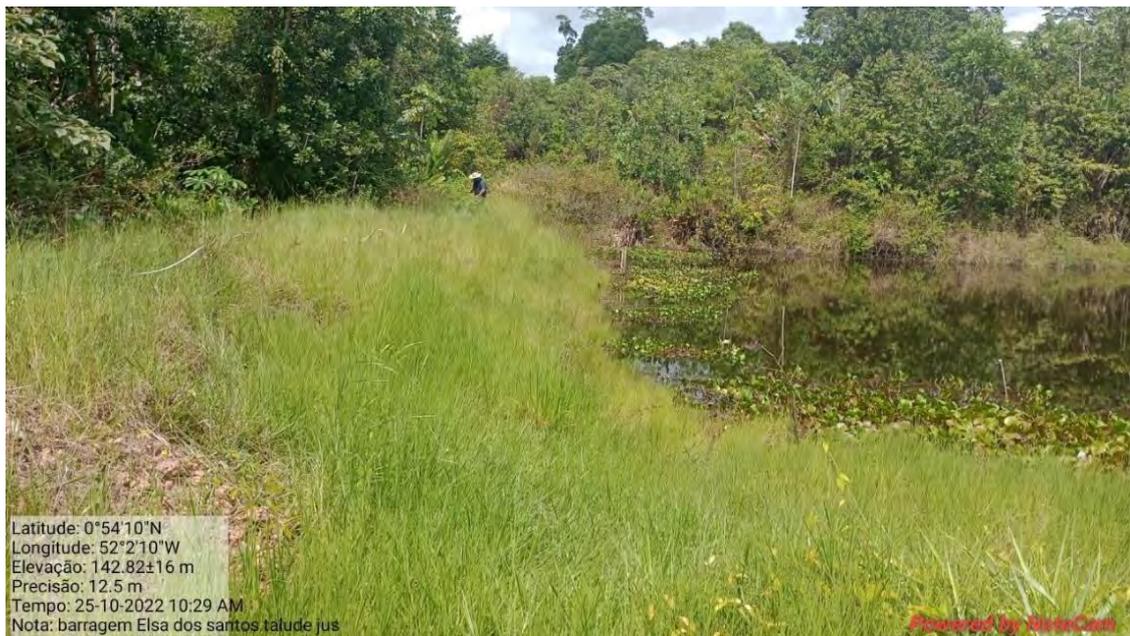
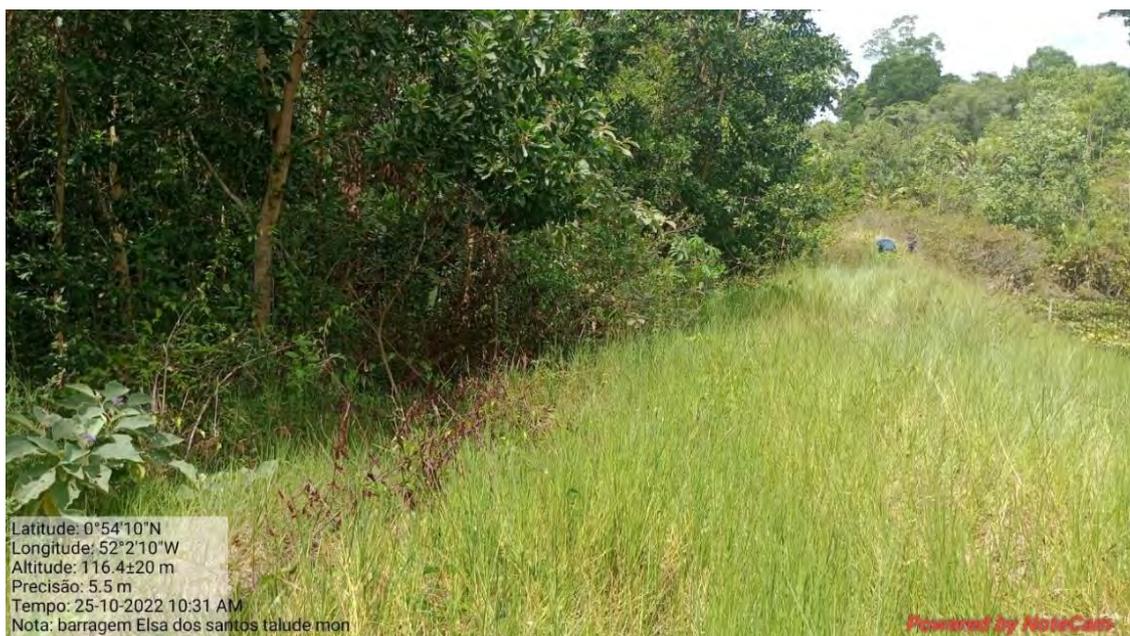
O talude de jusante, assim como o de montante e a região a jusante da barragem não foram possíveis de verificar devido à presença de vegetação alta (Fotografias 36, 37 e 38), impedindo a inspeção. A barragem não possui instrumentação, a estrutura extravasora da barragem é do tipo vertedouro livre e não possui comportas.

Fotografia 36: Talude de montante.

Fotografia 37: Talude de jusante da barragem.

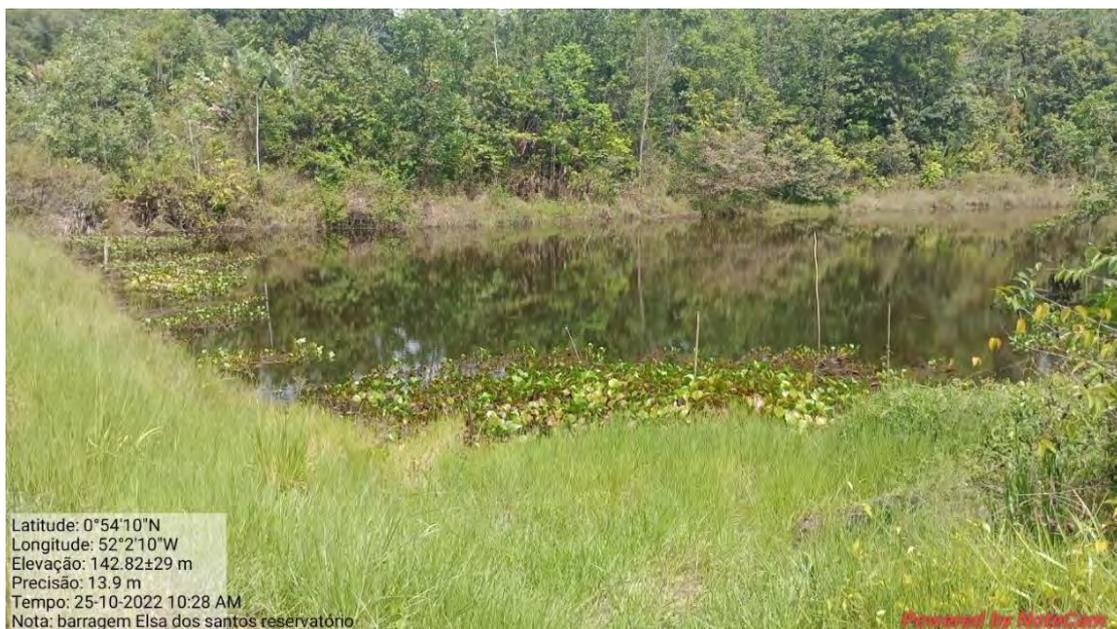
O reservatório (Fotografia 39) apresenta erosões em sua margem, desmoronamento e assoreamento visíveis, com vegetação aquática excessiva e sem sinais de má qualidade da água ou de animais pastando no entorno ou marcas de passagem de animais/veículos.

Fotografia 38: Reservatório da barragem.

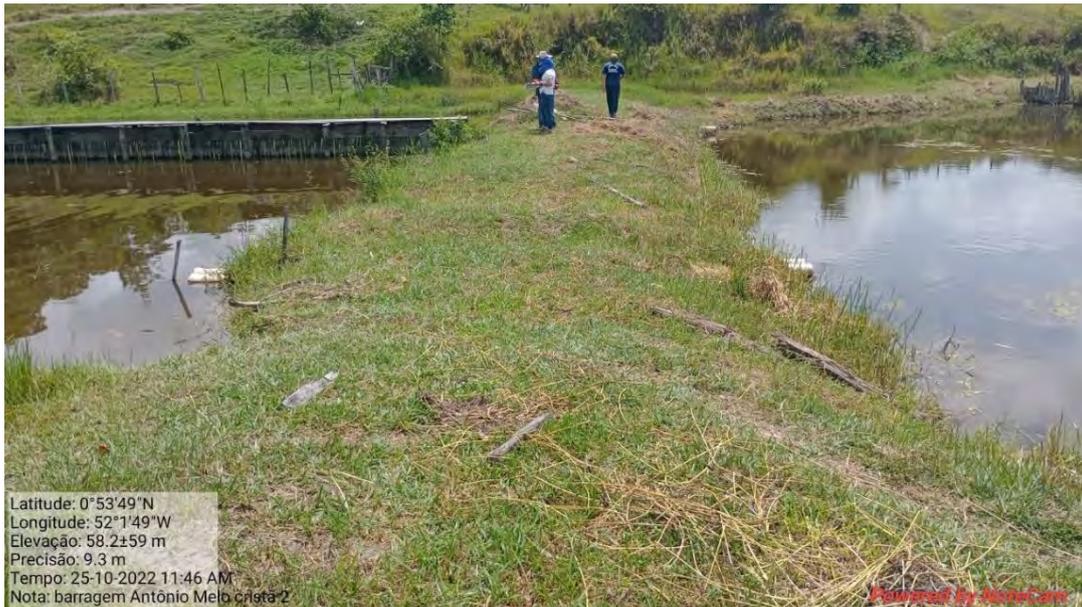
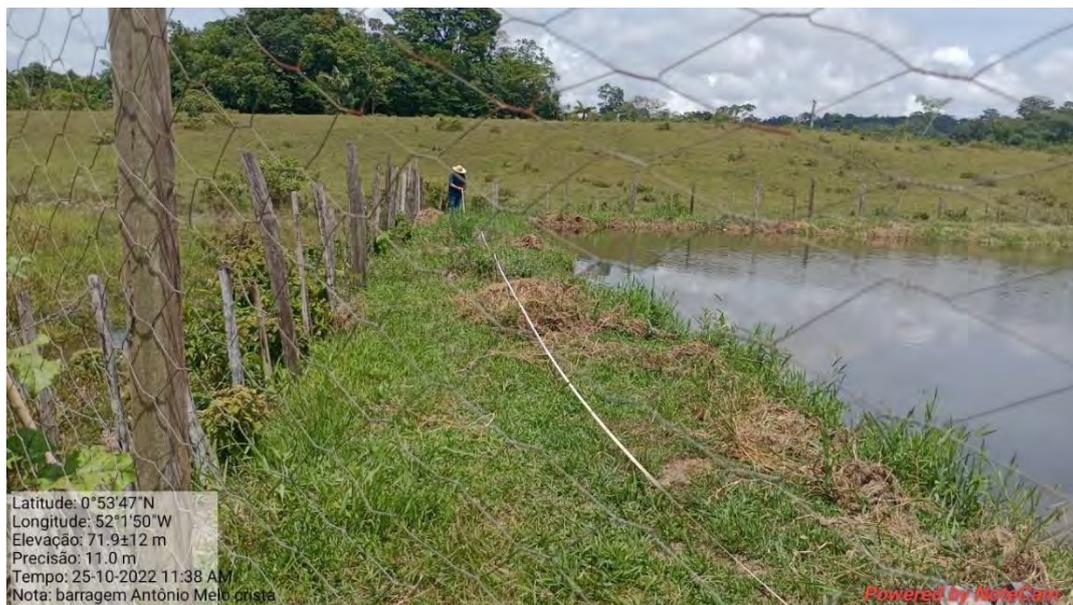
A crista apresenta ameaça de transbordamento (Fotografia 39 e 40), sendo o seu nível controlado por canaletas em estado deficiente. Não apresenta erosões, afundamentos e/ou buracos, rachaduras e/ou trincas, sinais de movimentação, sem árvores e arbustos, formigueiros, cupinzeiros, tocas. Revestimento em grama, mas de forma deficiente. Ombreiras em estado normal (Fotografias 41).

Fotografia 39: Crista barragem 2 Antônio Melo.

Fotografia 40: Crista da barragem Antônio Melo

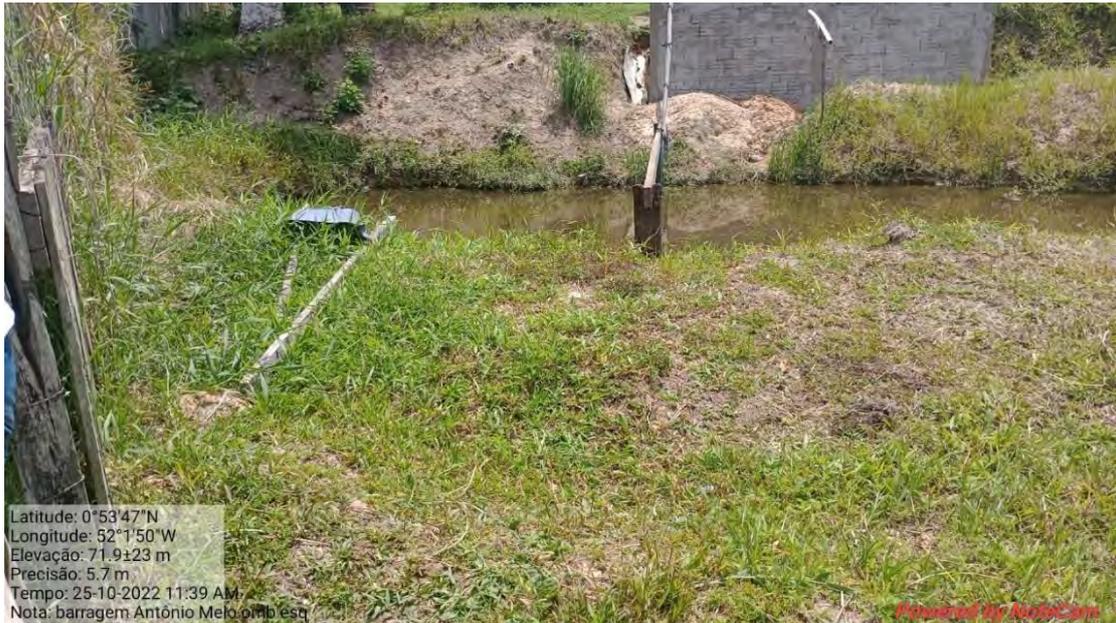
Fotografia 41: Ombreira esquerda barragem 1 Antônio Melo.

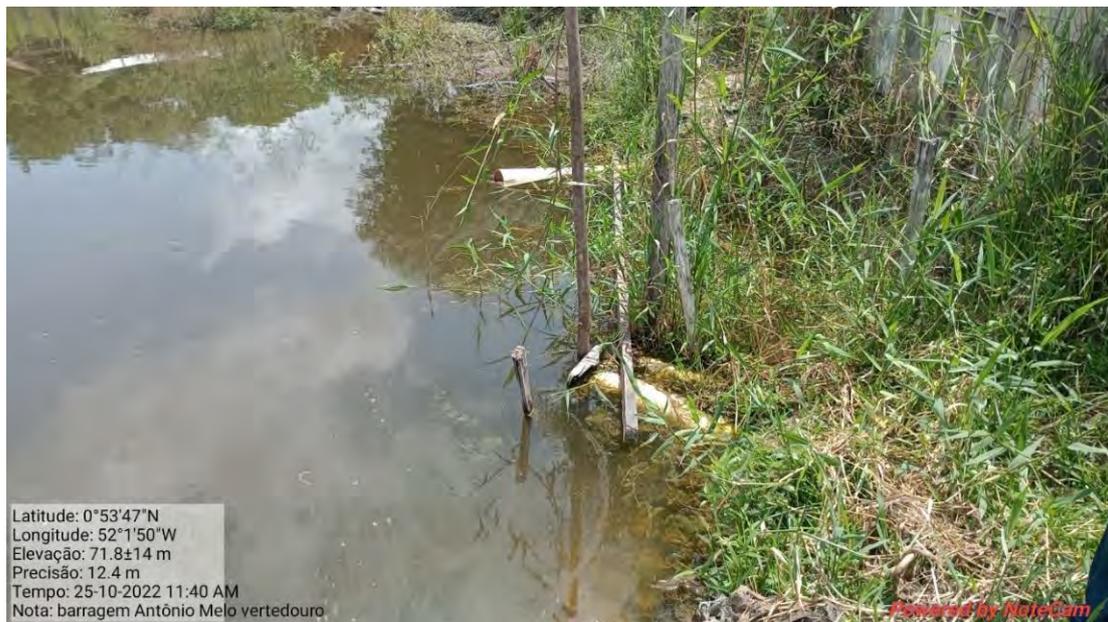
A região a jusante apresenta ravinas, construções próximas, áreas úmidas sem carreamento. A barragem não possui instrumentação. O vertedouro é tipo livre (Fotografia 42). O reservatório apresenta erosões nas margens, desmoronamento e assoreamento visíveis, e gado pastando no entorno.

Fotografia 42:-Vertedouro da barragem Antônio Melo.

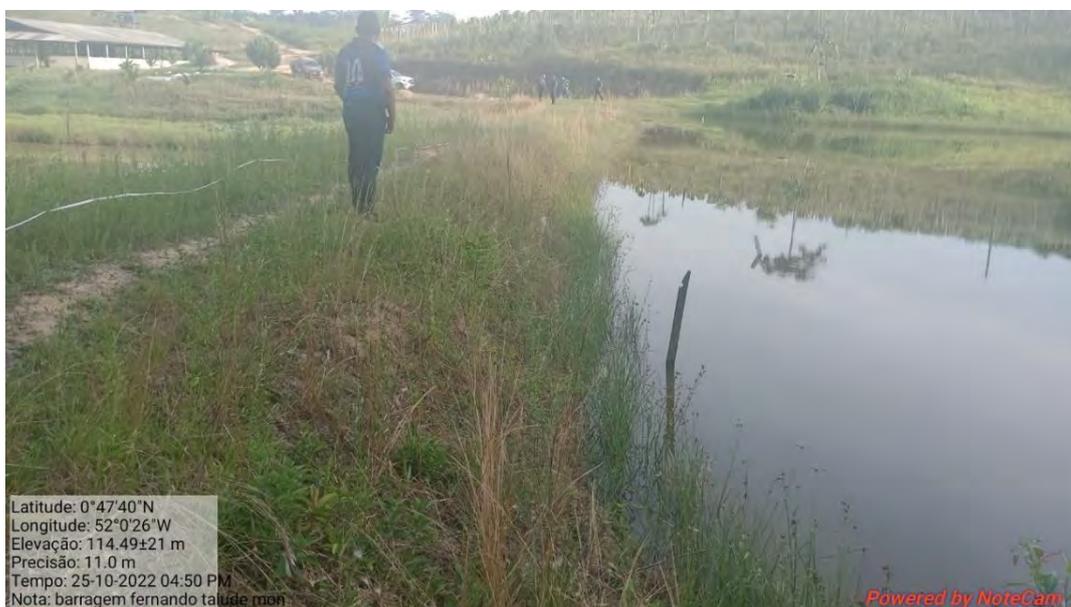
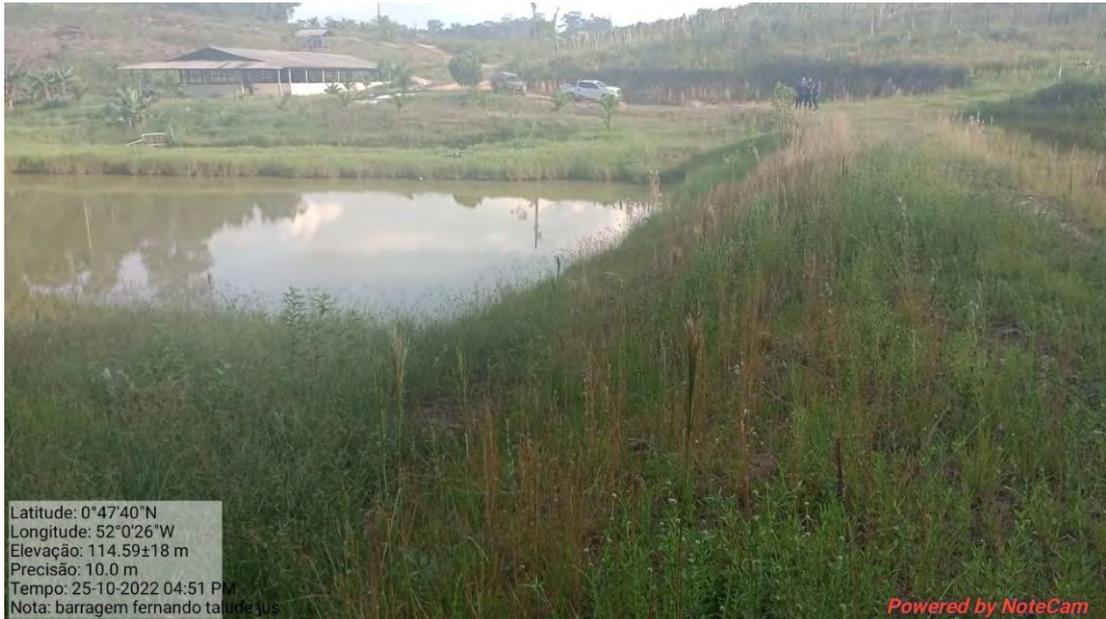
No talude de montante e de jusante foi possível observar pequenas erosões próximo a ombreira esquerda, pequenos arbustos em toda sua extensão. Não existe proteção do talude (Fotografias 43 e 44).

Fotografia 43: Talude de montante da barragem Desconhecida 3- Fernando Duarte.

Fotografia 44: Talude de jusante da barragem Desconhecida 3- Fernando Duarte.

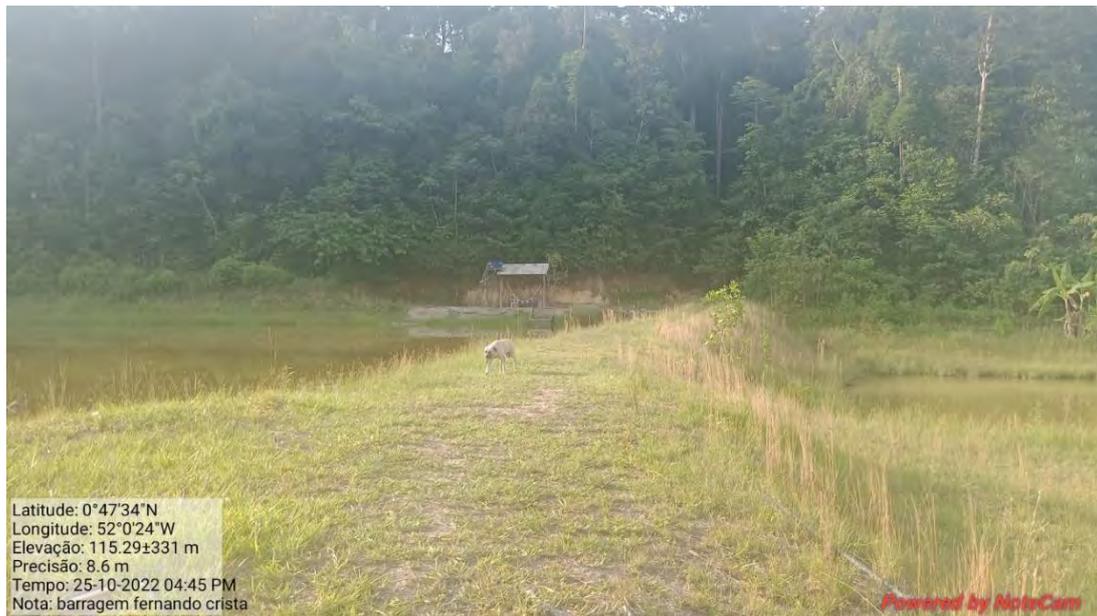
A crista apresenta erosões, afundamentos/buracos, rachaduras/trincas. Possui drenos/canaletas em estado deficiente. Revestimento em gramíneas em estado deficiente. Ombreiras esquerda e direita deficientes (Fotografia 45).

Fotografia 45: Crista da barragem Desconhecida 3- Fernando Duarte.

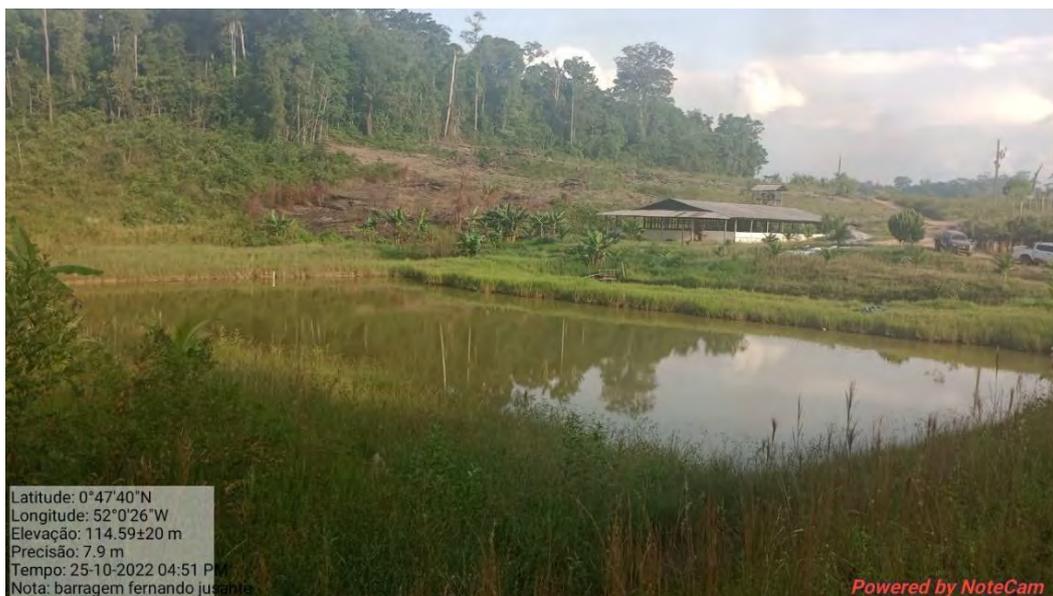
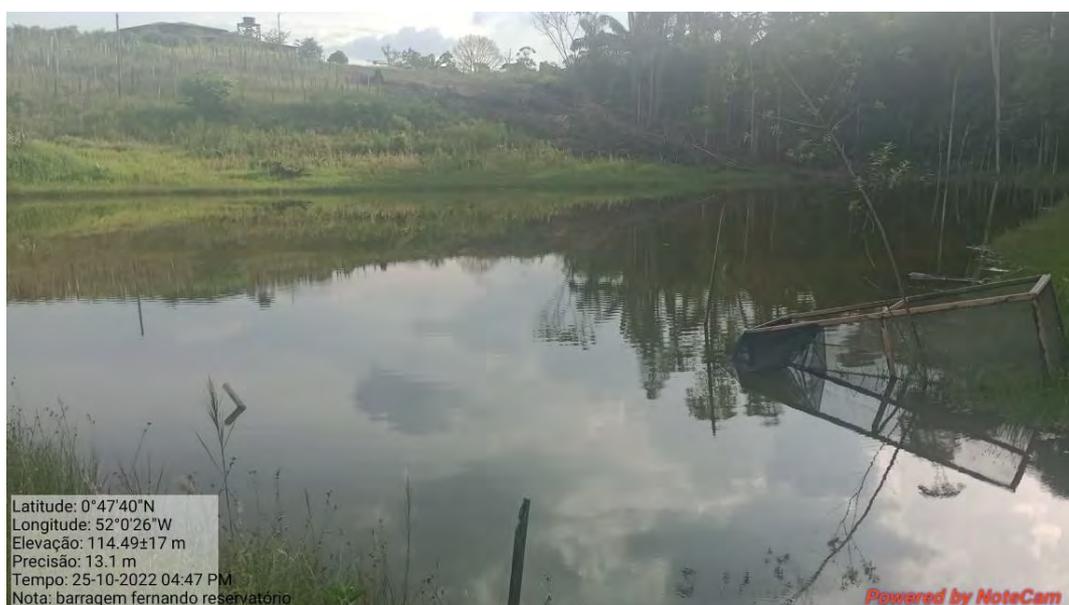
A região a jusante da barragem apresenta ravinas e tanques de piscicultura (Fotografia 46 e 47). Não foi possível observar a existência de fugas d'água ou áreas úmidas. A barragem não possui instrumentação e a estrutura extravasora (canaleta) está em estado de erosão avançado e com presença de arbustos. Desmatamento e queimadas nas áreas ao redor da barragem.

Fotografia 46: Tanque a jusante da barragem da barragem Desconhecida 3- Fernando Duarte.

Fotografia 47: Reservatório da barragem Desconhecida 3- Fernando Duarte.

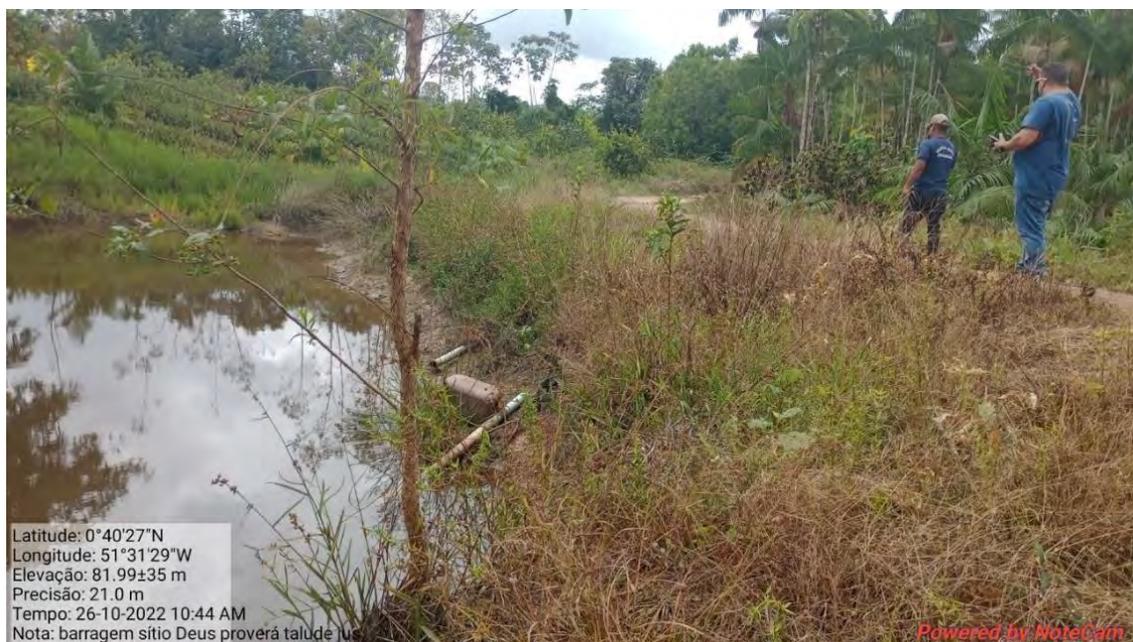
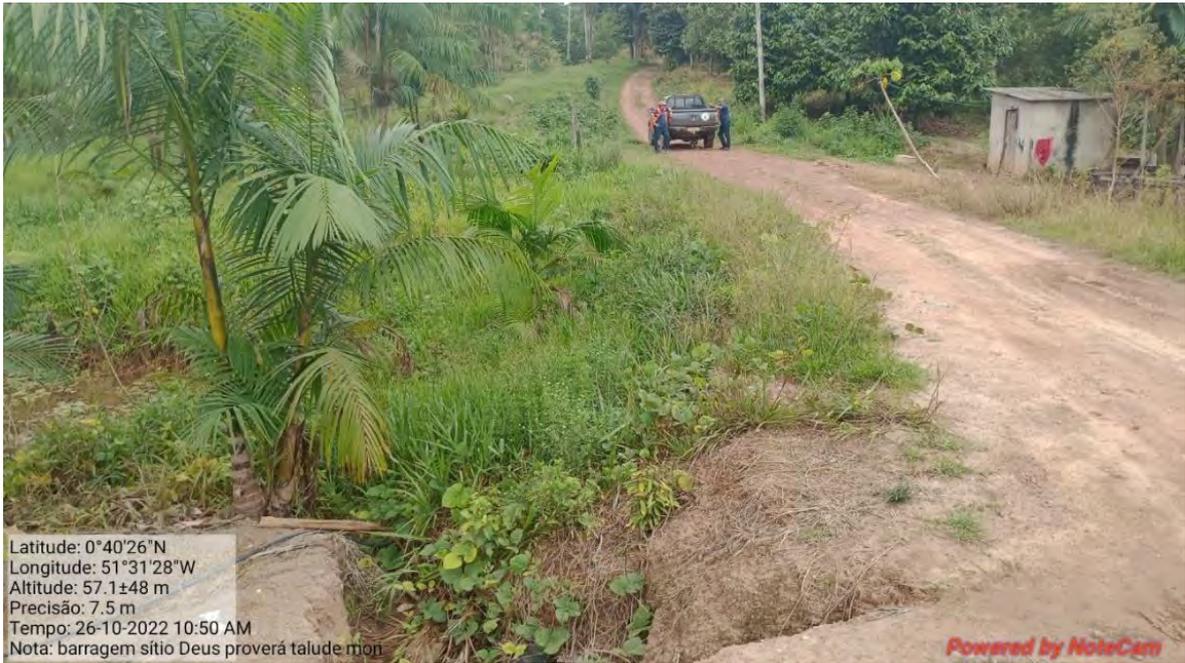
O talude de montante apresenta, ao longo da sua extensão, arbustos (Fotografias 48 e 49). Possui drenos deficientes. Não há revestimento no talude. O talude de jusante apresenta erosões e formigueiro próximo a ombreira direita. Possui drenos/canaletas deficientes (Fotografia 50). Não há proteção do talude.

Fotografia 48: Talude de jusante da barragem Deus Proverá.

Fotografia 49: Talude de montante da barragem Deus Proverá.

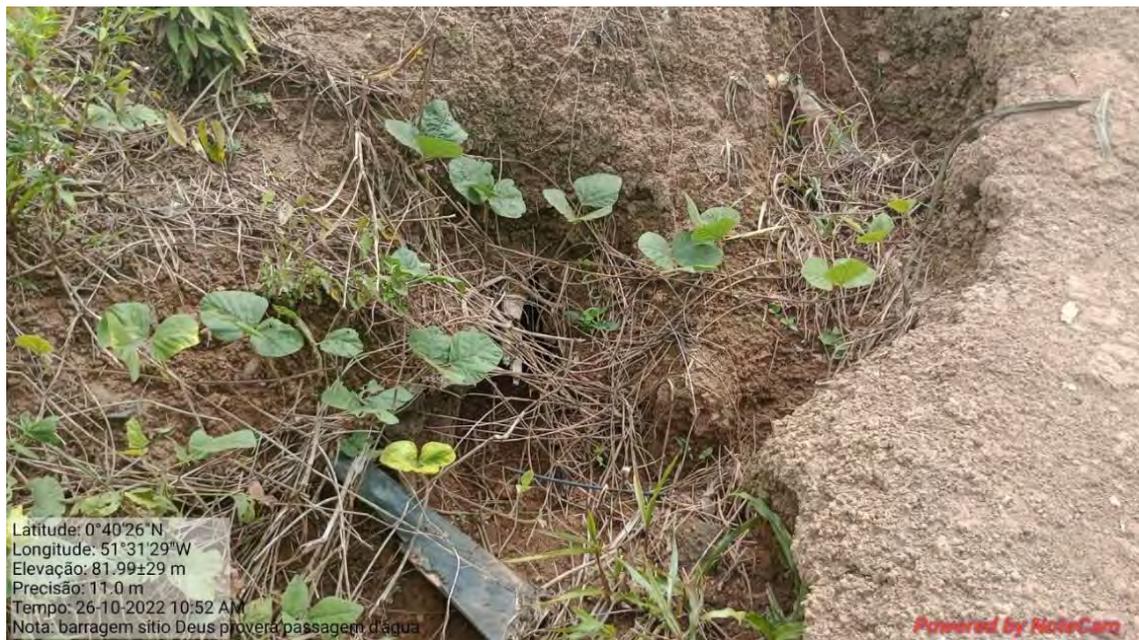
Fotografia 50: Canaleta da barragem Deus Proverá, parcialmente encoberta.

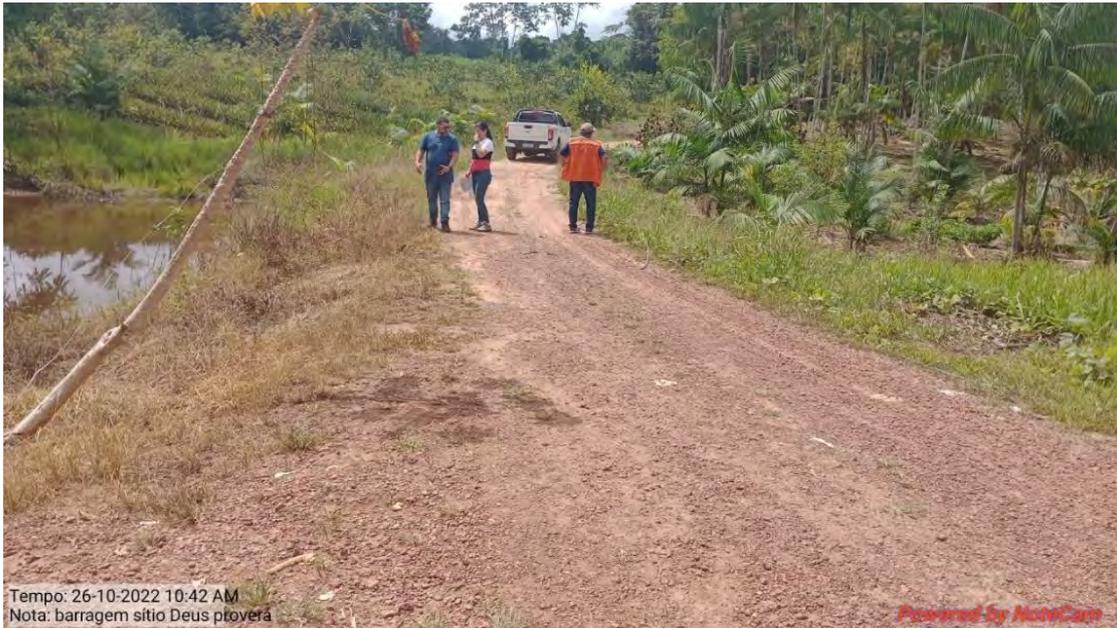
A crista não apresenta sinais de má conservação, apenas as canaletas encontram-se em estado deficiente (Fotografia 51). Revestimento em terra. Ombreiras direita e esquerda em estado normal (Fotografia 52).

Fotografia 51: Crista da barragem Deus Proverá.

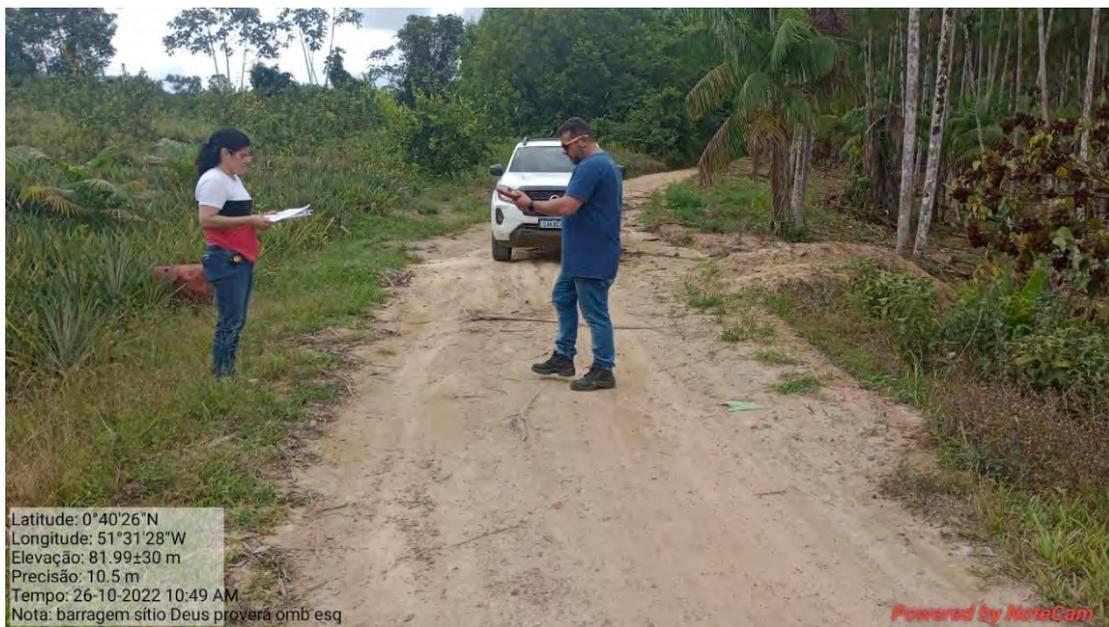
Fotografia 52: Ombreira esquerda da barragem Deus Proverá.

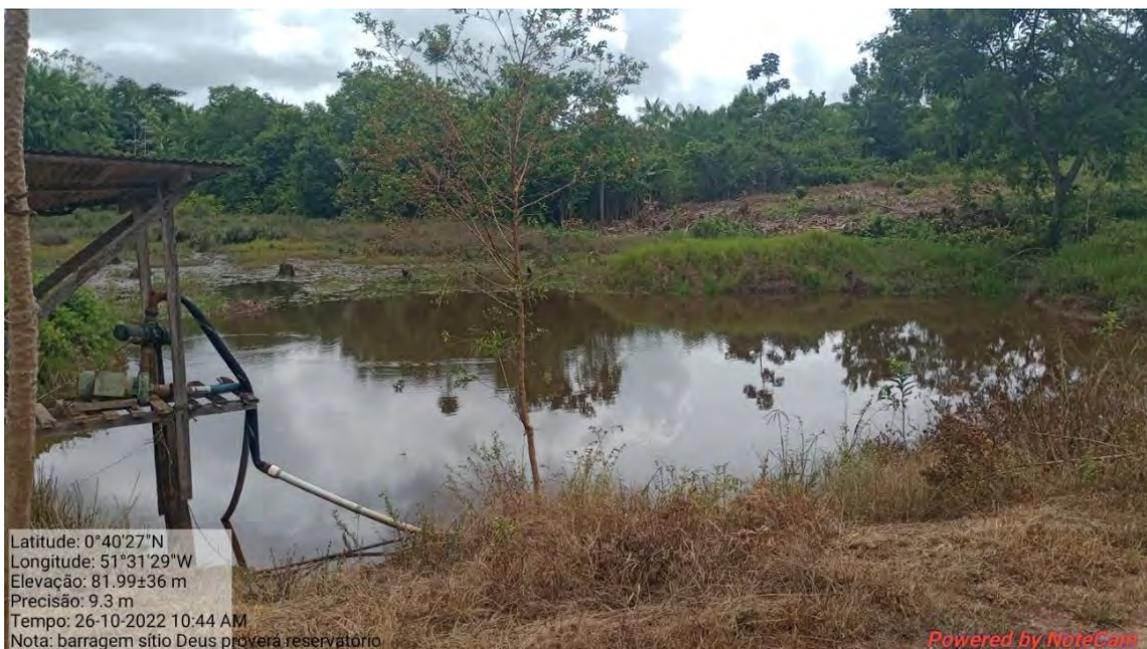
Fotografia 53: Região a jusante do reservatório da barragem Deus Proverá.

A região a jusante da barragem apresenta vegetação generalizada a 10 metros (Fotografia 53). Não há instrumentação na barragem, nem estrutura extravasora, sendo que no inverno a água do reservatório transborda através da crista. Reservatório com erosões em sua margem.

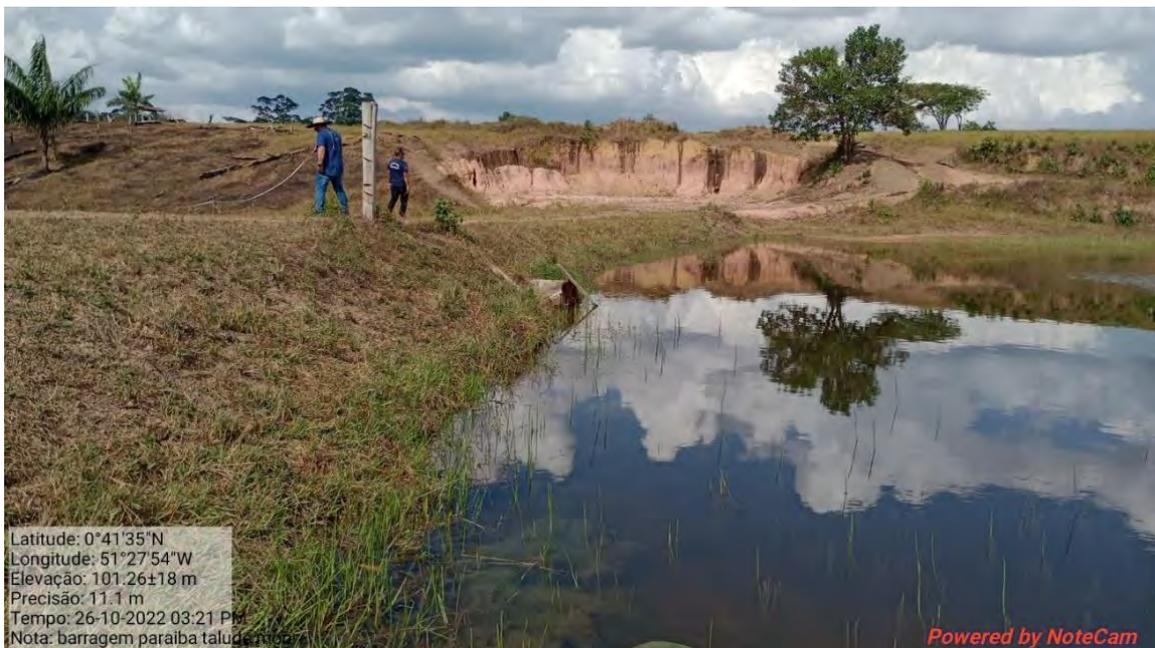
Fotografia 58: Talude de montante da barragem Paraíba.

O talude de montante sem sinais de má conservação (Fotografia 110), porém sem proteção de talude existente. O talude de jusante apresentou árvores/arbustos próximos as ombreiras (Fotografia 58 e 59). Não há proteção de talude e o dreno/canaleta encontra-se normal (Fotografias 60 e 61).

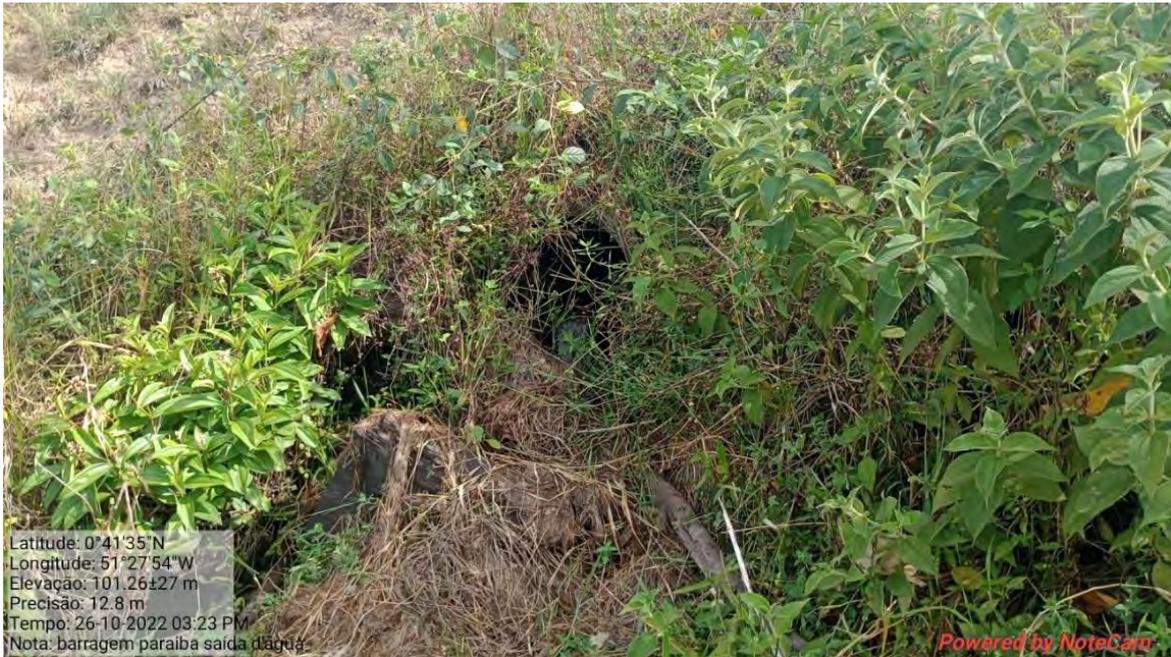
Fotografia 61: Saída do dreno da barragem Paraíba, parcialmente encoberto.

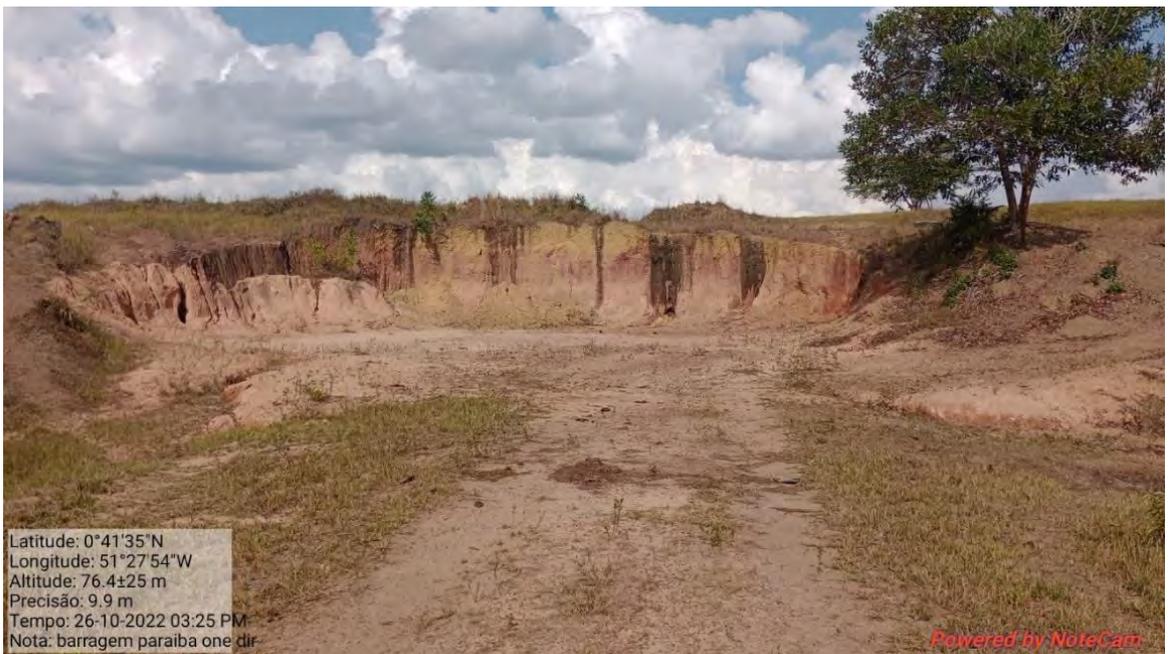
Fotografia 64: Ombreira direita da barragem Paraíba.

A região a jusante da barragem apresenta um pouco de vegetação generalizada a 10 metros. A barragem não possui instrumentação nem estrutura extravasora, apenas um dreno (tubulação) ligando o reservatório a lado jusante. O reservatório apresenta vegetação aquática excessiva e marcas de passagem de animais (Fotografia 64).

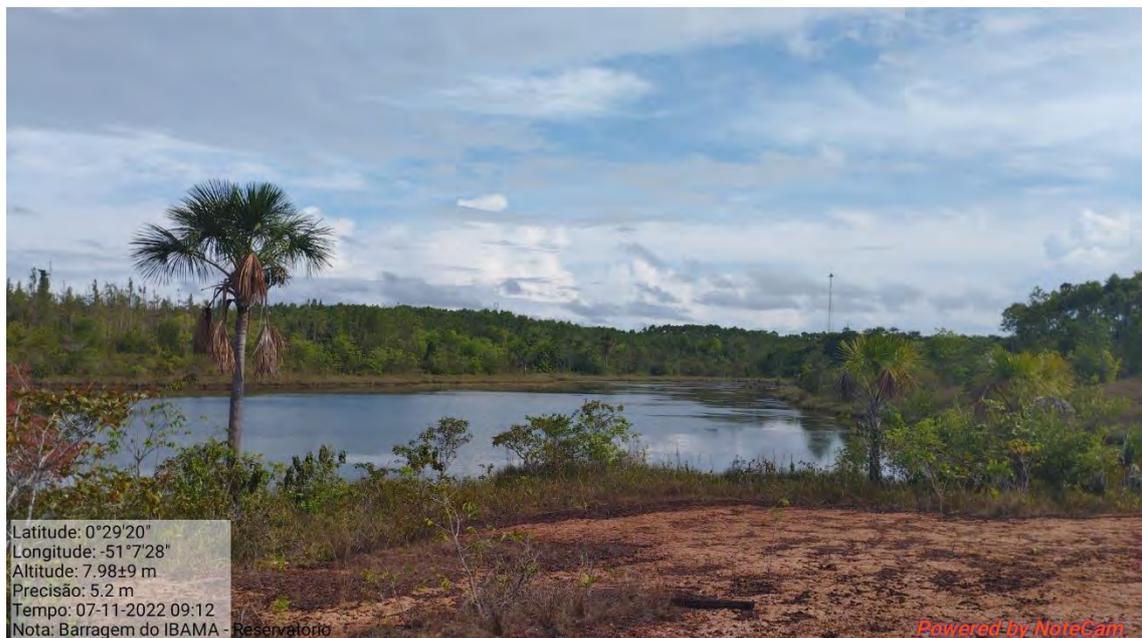
A barragem possui muitas vegetações rasteiras e de grande porte na crista. (Fotografia 66 e 67).

Fotografia 66: Presença de vegetação nos taludes jusante.

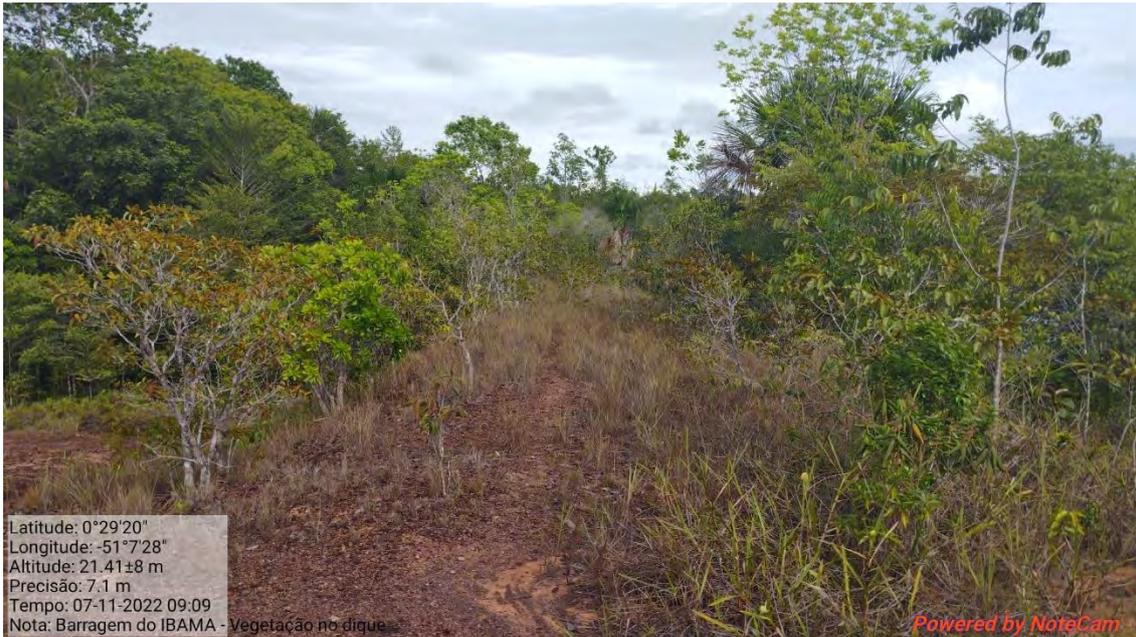
Fotografia 67 - Presença de vegetação nos taludes jusante

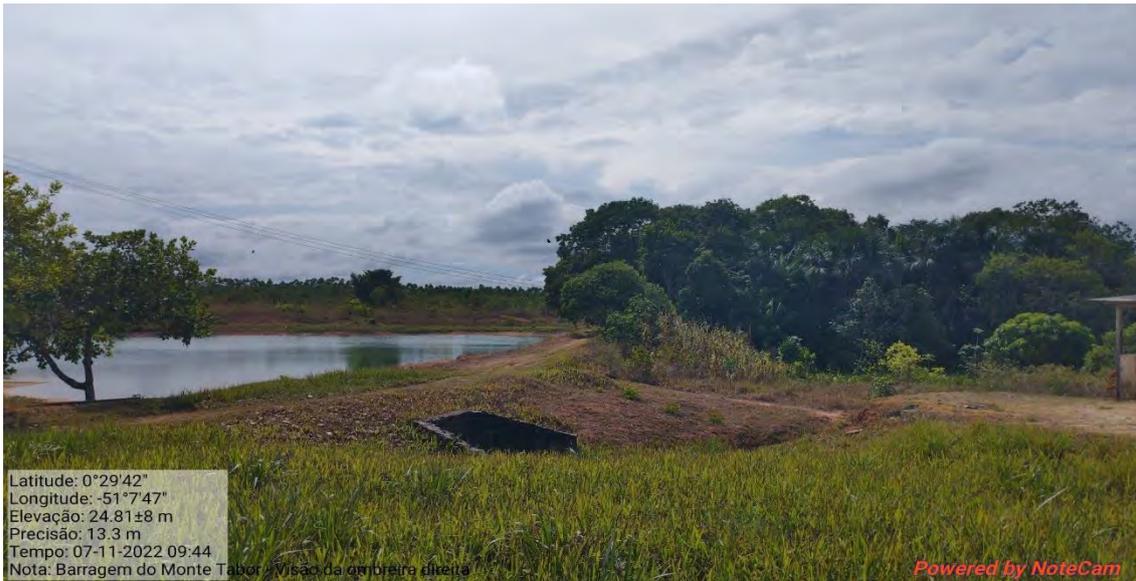
Foi observado que barragem possui vegetação na crista. O vertedouro possui paredes e tubo em concreto armado está localizado na ombreira direita da barragem e está elevado, e no momento da visita não estava passando água pelo mesmo e possui vegetação e não passa por limpeza (Fotografia 68 e 69).

Fotografia 68 - Presença de vegetação na crista da barragem.

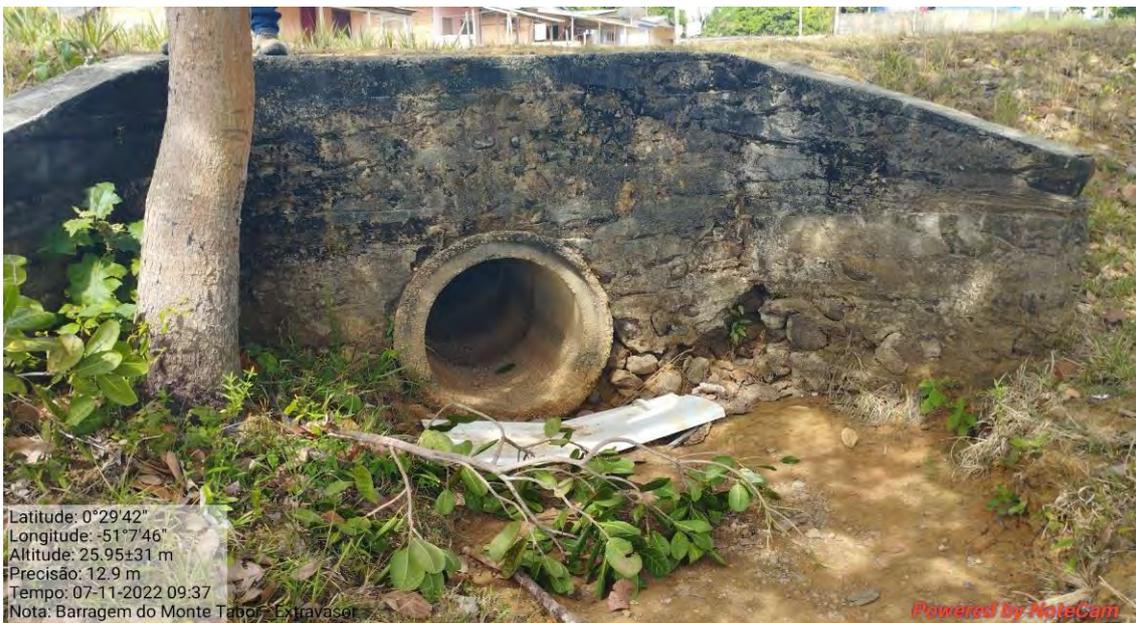
Fotografia 69 – Vertedouro.

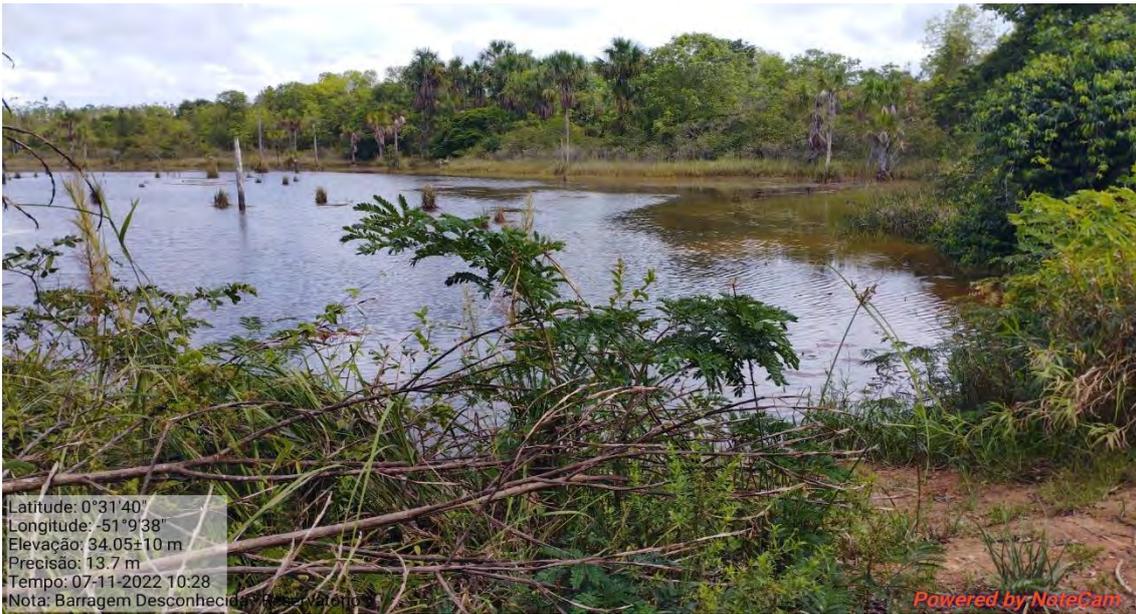
A barragem Desconhecida 2 apresenta reservatório com vegetação e extravasor em tubo de concreto com bastante vegetação, tanto na entrada e saída (Fotografias 70).

Fotografia 70 – Reservatório.

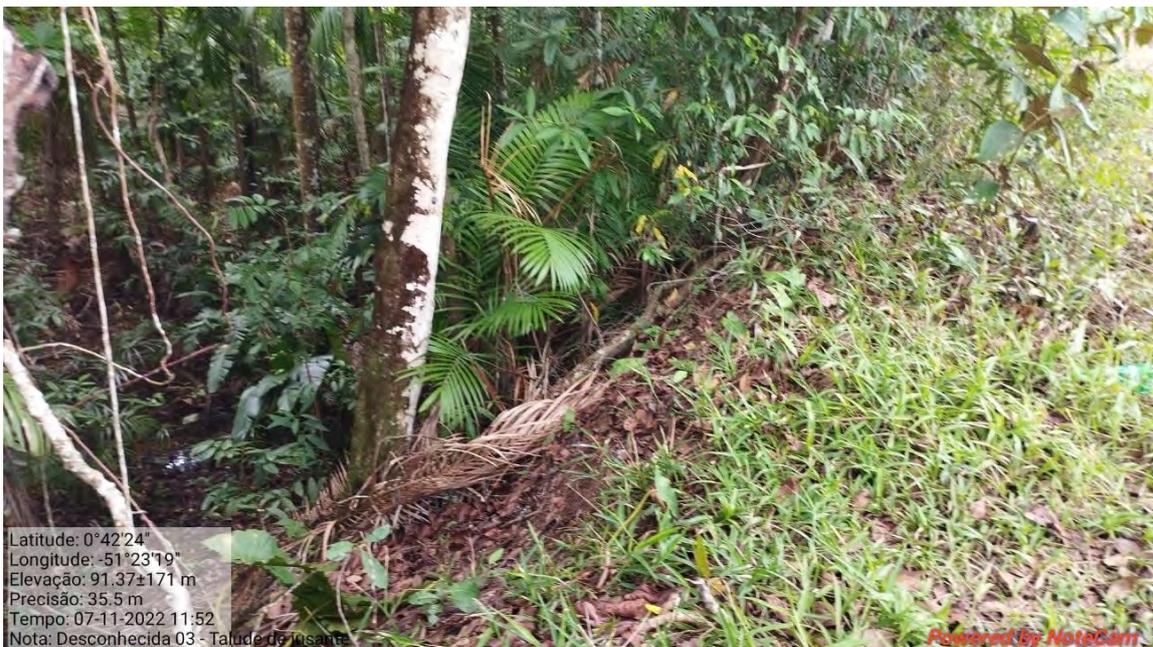
Essa barragem localiza-se, no município de Porto Grande e foi vistoriada no dia 07 de novembro de 2022. A barragem Desconhecida 3 apresenta talude a jusante com formigueiros e vegetação e arbustos (Fotografia 71).

Fotografia 71 - Talude jusante da barragem desconhecida 3 com vegetação.
