**Programa Nacional de Consolidação do Pacto Nacional pela Gestão das
Águas – PROGESTÃO**

Relatório Progestão 2022

(Amapá)

RELATÓRIO SOBRE FISCALIZAÇÃO EM SEGURANÇA DE BARRAGENS NO AMAPÁ ANO BASE 2022

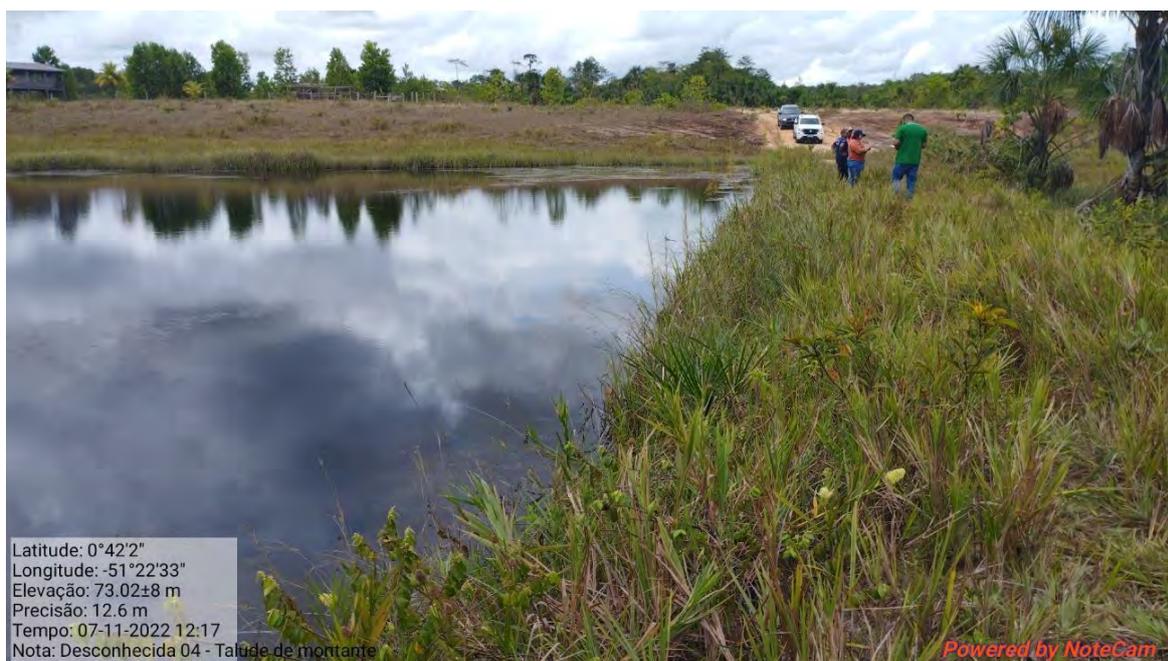
Durante a inspeção desta barragem, foram identificadas algumas anomalias como, presença de vegetação rasteira, arbustos, tanto nos taludes de montante quanto no de jusante e na crista (Fotografia 72). Presença de vegetação no vertedouro (Fotografia 73).

Fotografia 72: Presença de vegetação nos taludes jusante e montante.

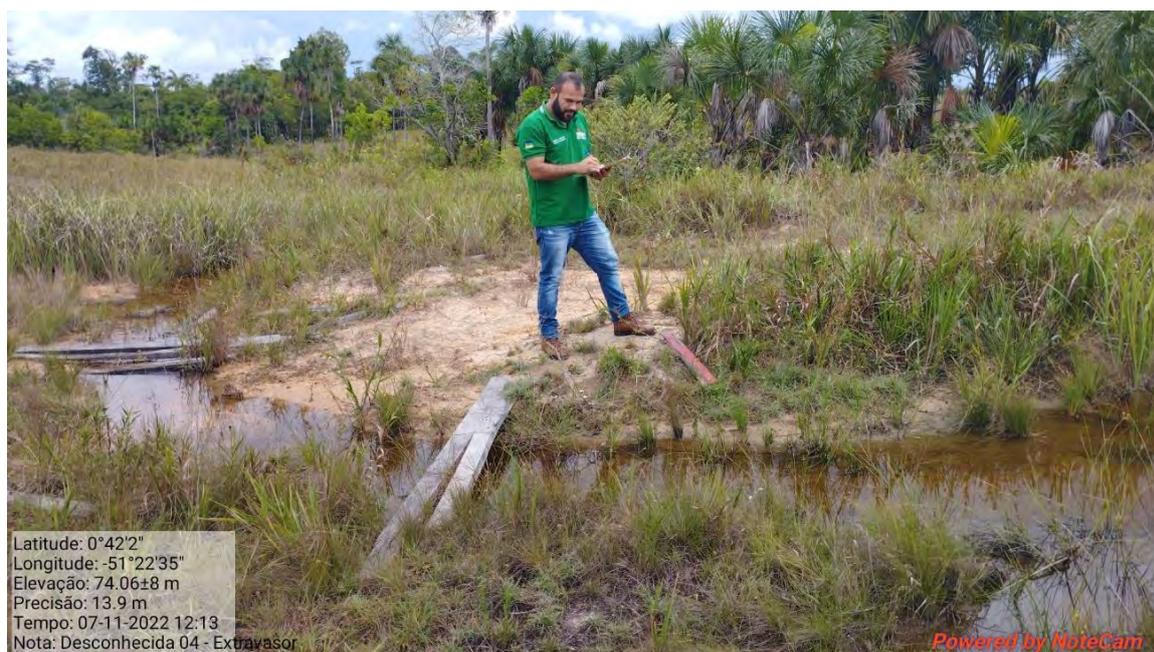
Fotografia 73: Presença de vegetação no vertedouro.

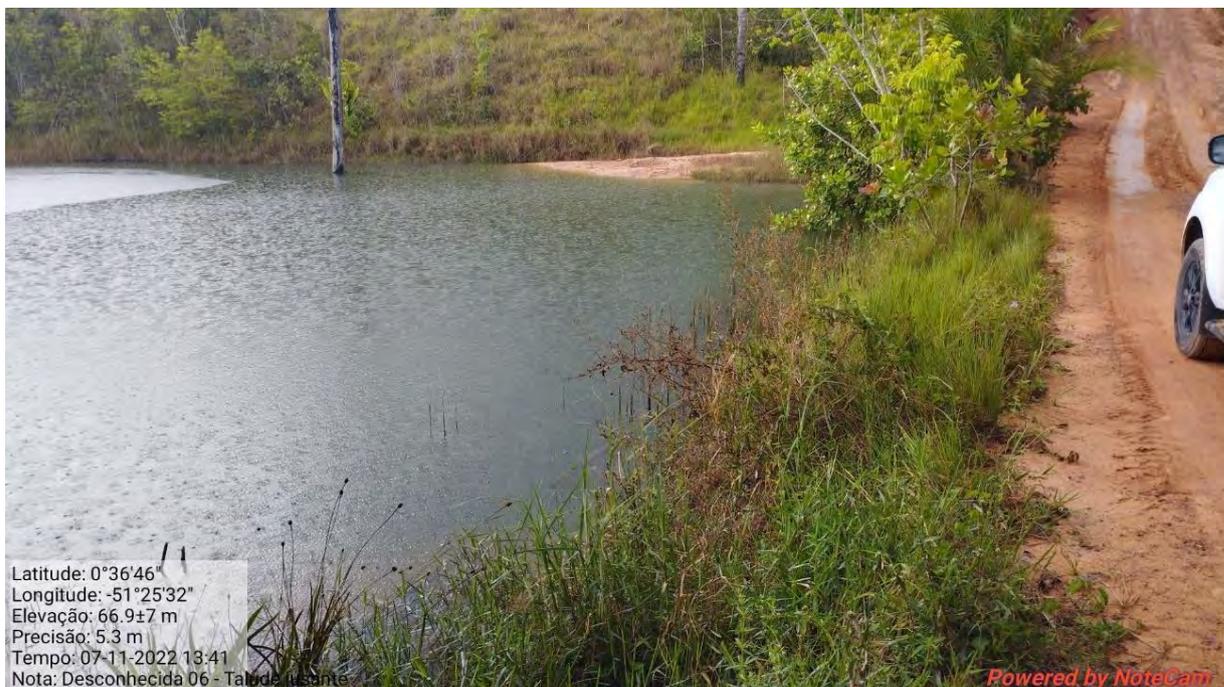
Essa barragem Desconhecida 6 está localizada no município de Porto Grande e foi vistoriada no dia 07 de novembro de 2022. Durante a inspeção desta barragem, foram identificadas algumas anomalias, como, presença de vegetação rasteira no talude de montante (Fotografia 74).

Fotografia 74 - Presença de vegetação no talude montante.

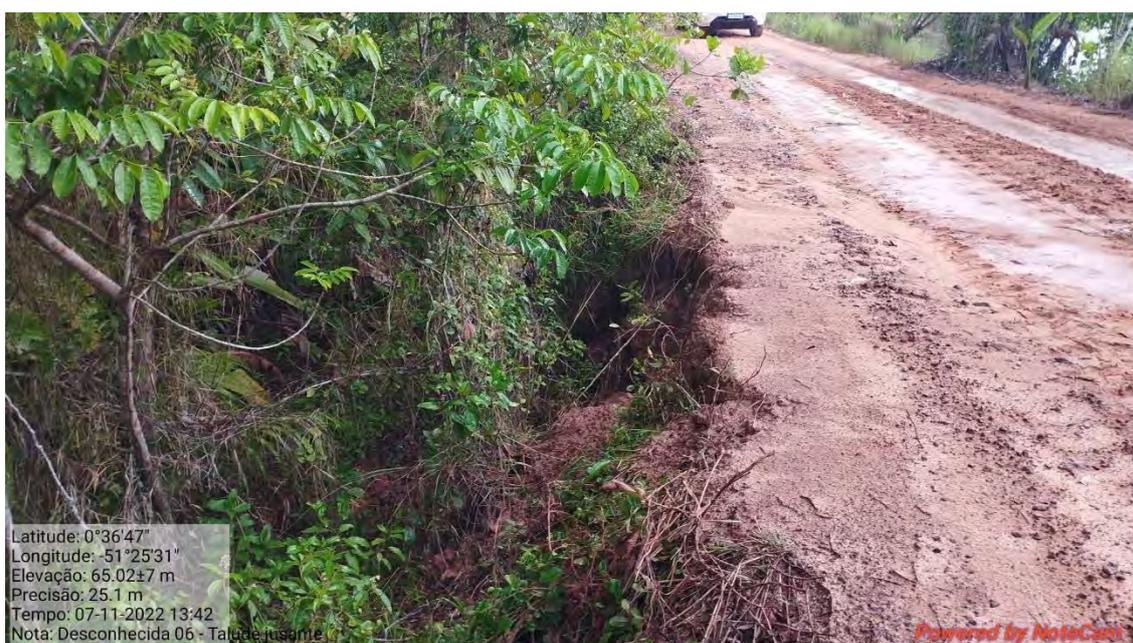
No talude jusante apresenta anomalias como erosões, vegetação e arbustos (Fotografia 75).

Fotografia 75: Talude jusante com erosões e vegetação e arbustos.

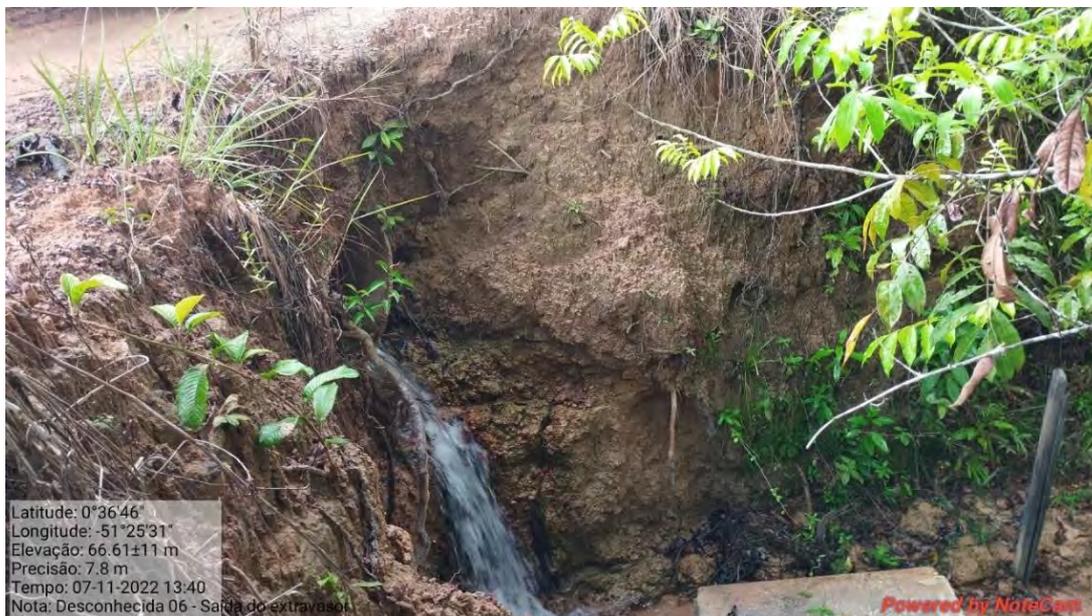
O extravasor em tubo de concreto apresenta anomalias como erosões. (Fotografia 76).

Fotografia 76: Extravasor em tubo de concreto apresenta erosões

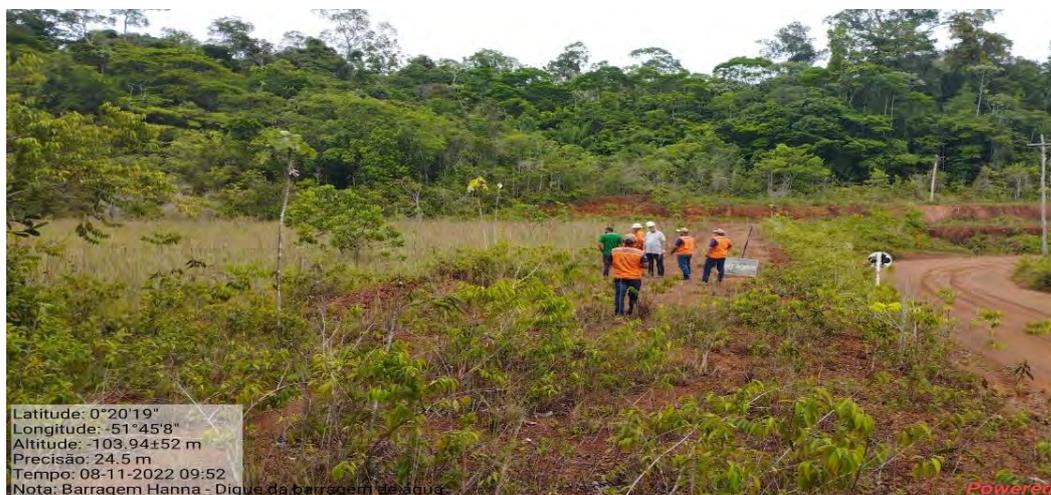
Durante a inspeção visual nesta barragem, foram observadas seguintes anomalias no talude montante e na crista presença de vegetação (Fotografia 77). O reservatório está coberto por vegetação (Fotografia 78).

Fotografia 77: Talude jusante e crista com vegetação.

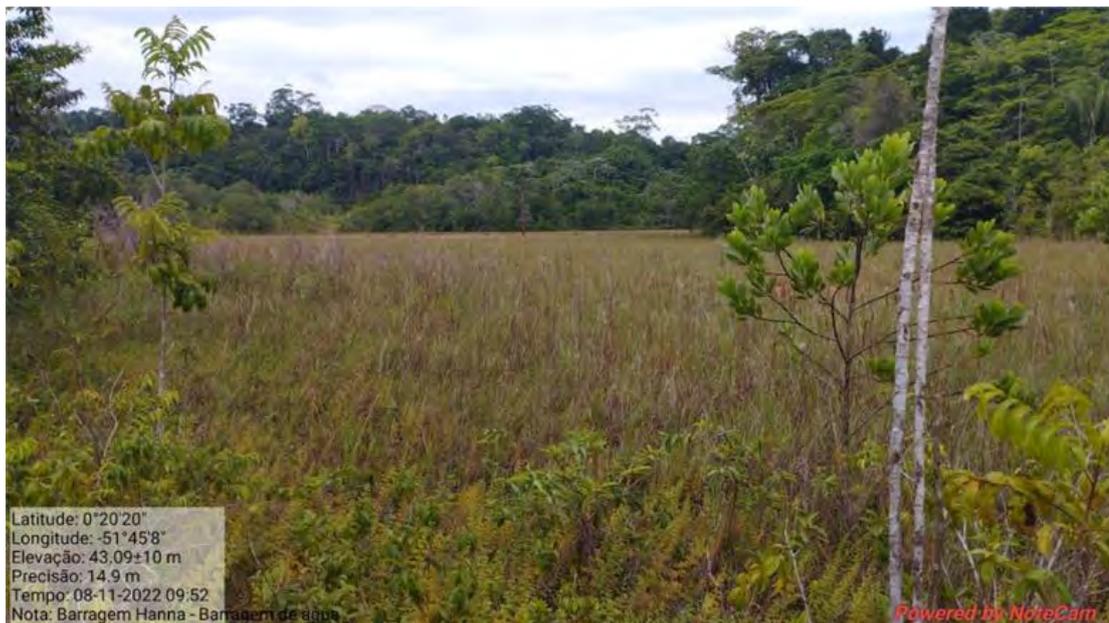
Fotografia 78: Reservatório coberto por vegetação.

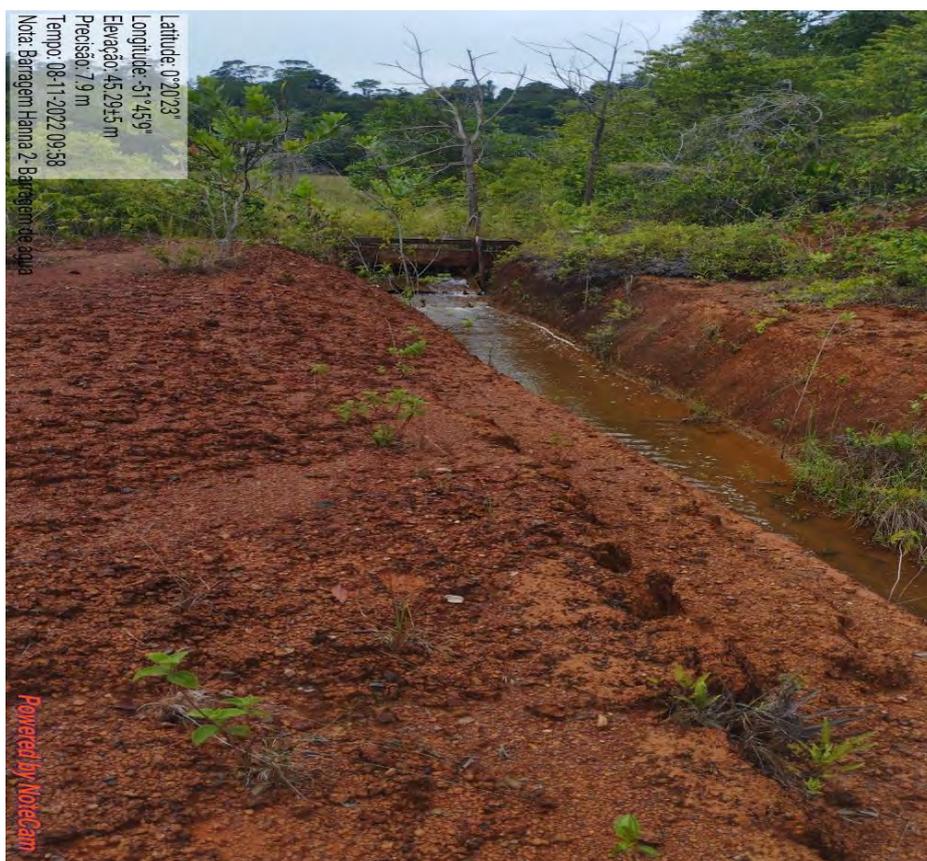
O extravasor localiza-se na ombreira esquerda e está em condições precárias e apresenta vegetação e árvores (Fotografia 79).

Fotografia 79: Extravasor em madeira apresentando vegetação.

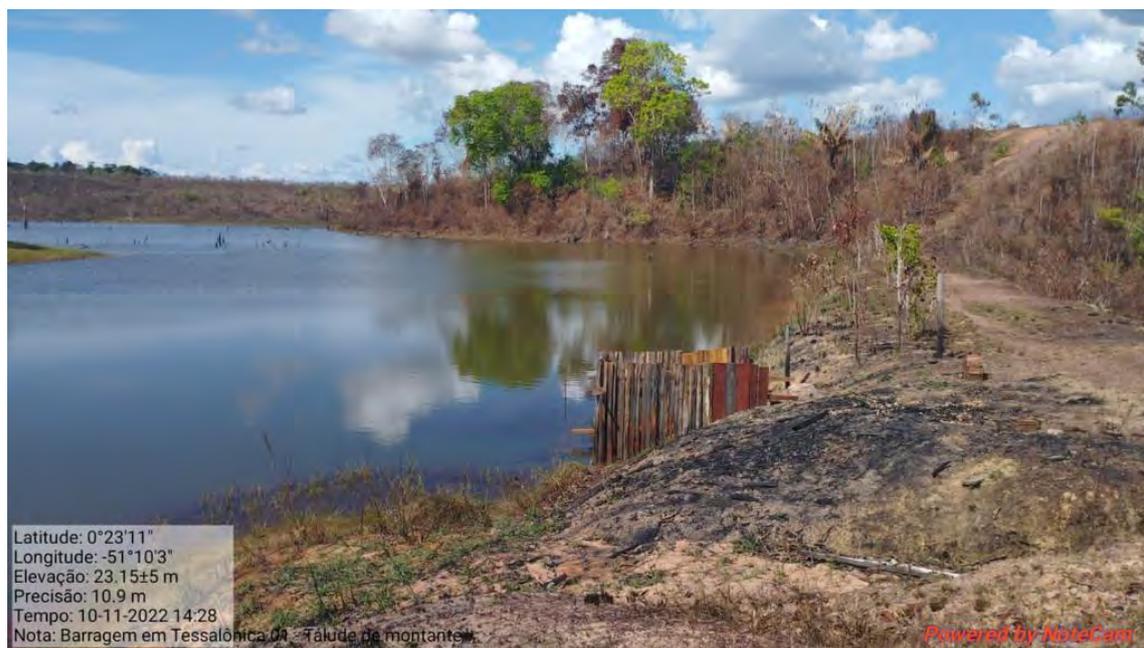
Fotografia 80: Talude montante com vegetação e extravasor em madeira.

A proprietária foi notificada pra comparecer na Secretaria de Estado e Meio Ambiente do Estado do Amapá (Sema) para realizar a regularização da barragem.

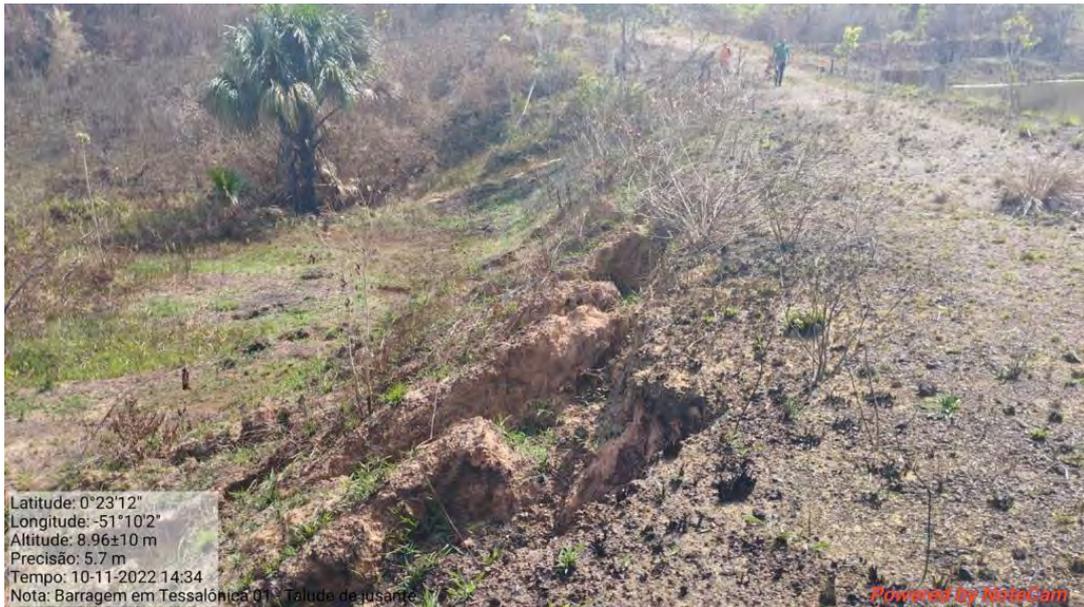
No ato da vistoria, foi observado que a possui vegetação rasteira no talude montante e extravasor em madeira (Fotografia 80). Apresenta erosões significativas no talude jusante (Fotografia 81).

Fotografia 81: Talude jusante com erosões.

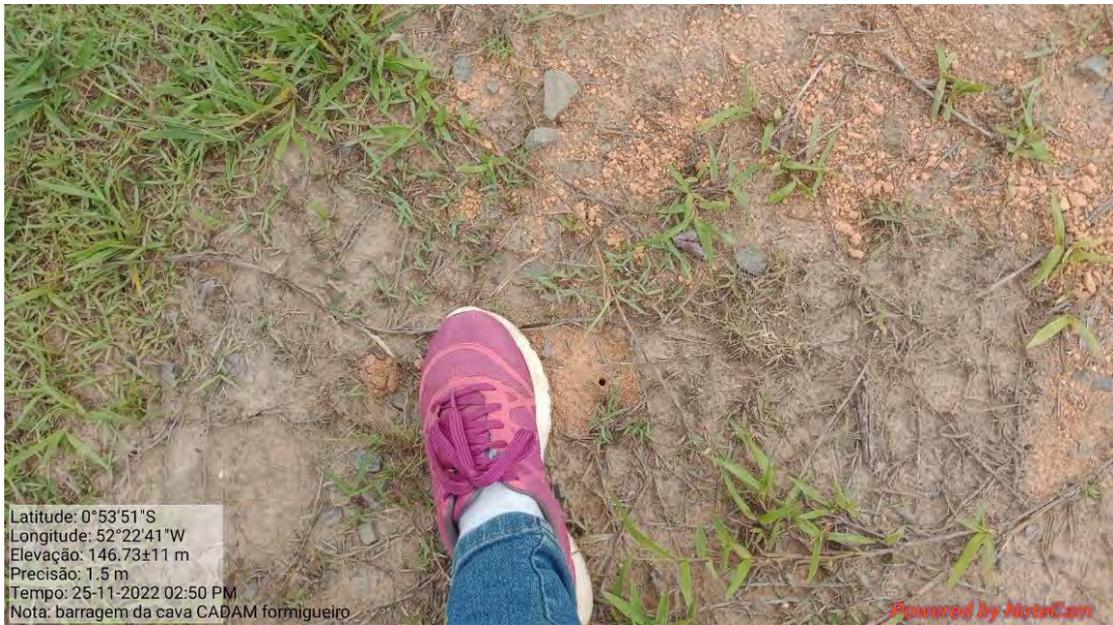
pontos de estaca na crista dos taludes, ombreiras menores que a crista, buracos de animais, passagem de animais de grande porte e pontos com formigueiros (Fotografia 82, 83 e 84).

Fotografia 82: Presença de formigueiros.

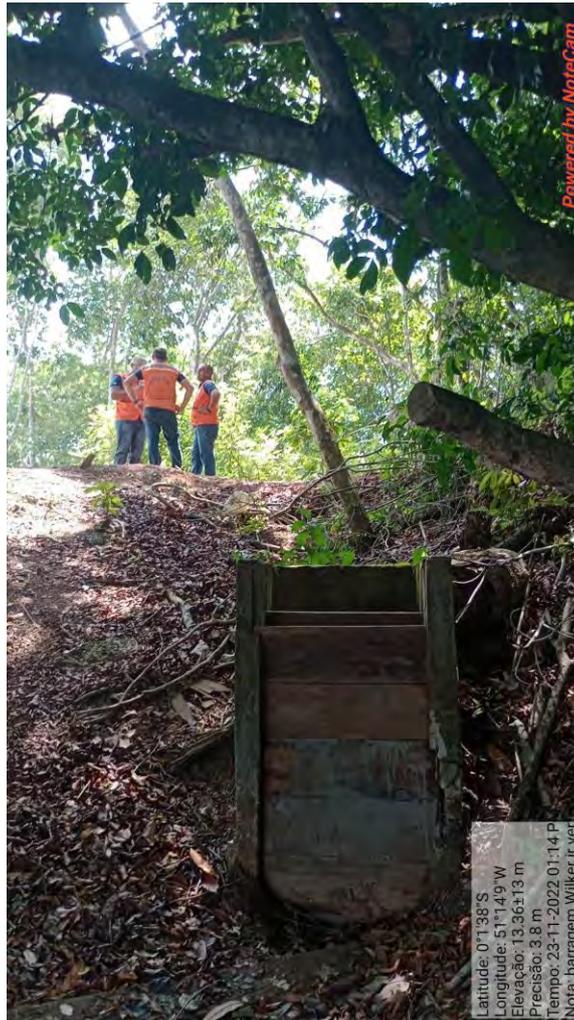
Fotografia 84: Extravasor de uma possível paragem abandonada. Onde liga a topografia do terreno com os tanques de barramento atual.

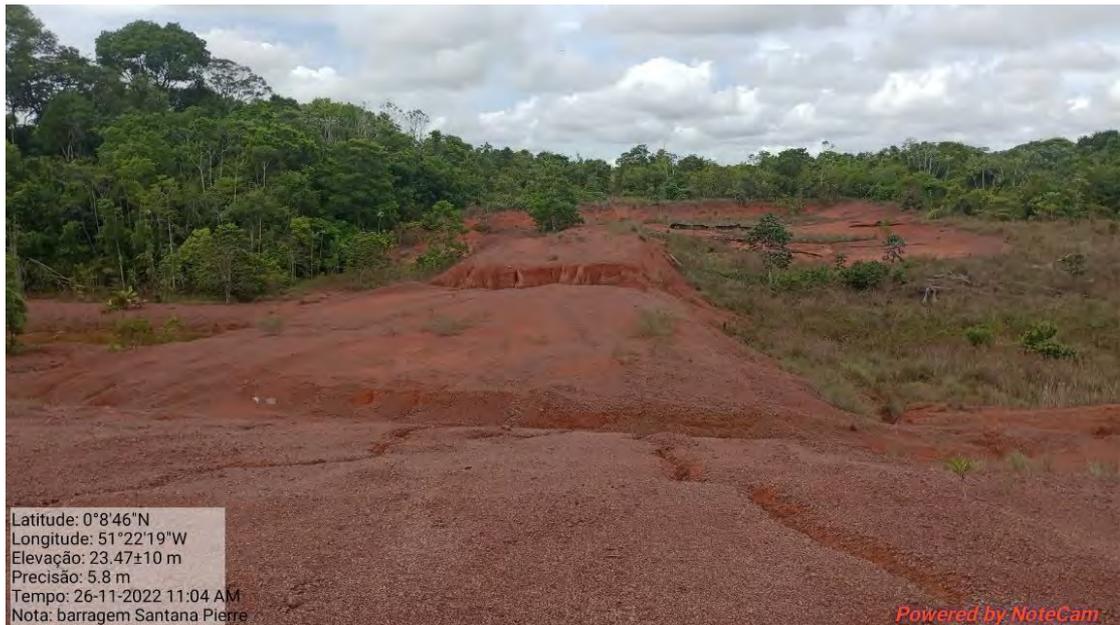
Nesta barragem, observa-se dentre toda a parede de barramento várias evidencias de ação de colapso como presença de ravinas, movimentação de terra por lixiviação, ravinas aparentes, rachaduras em grande escala, as ombreiras encontra-se no local, porém com risco de desabamento, rachaduras estão mostrando seu deslocamento, e pode desabar a menor movimentação do solo por esforço físico em sua base (Fotografias 85 e 86).

Fotografia 85: Vista do Barramento.

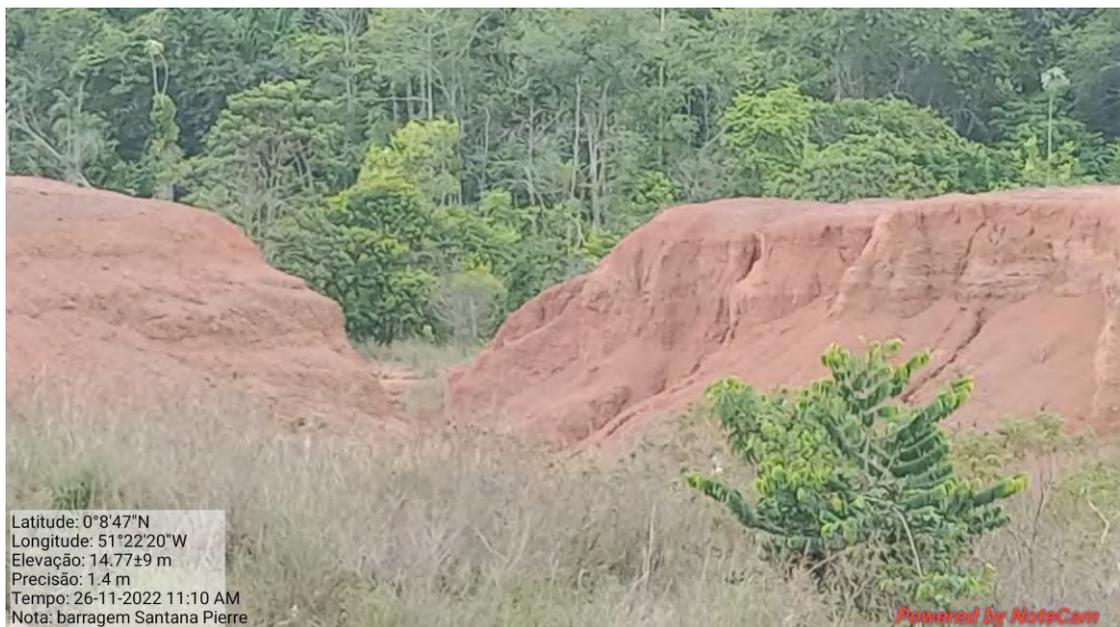
Fotografia 86: Direção à frente do carregamento d'água.

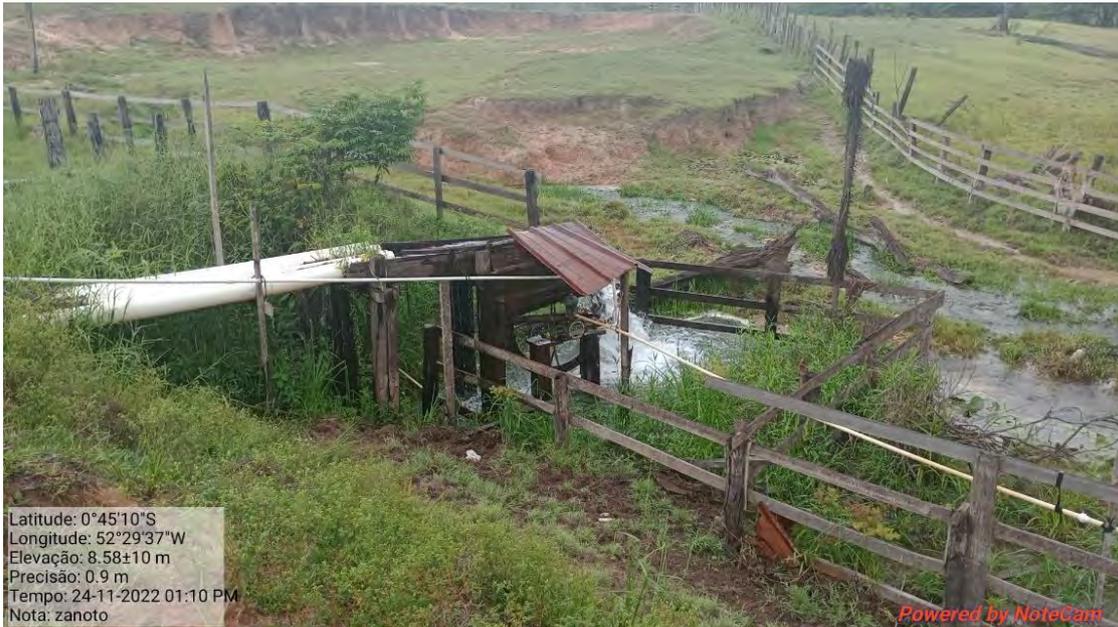
Fotografia 89: Saída do tubo Fotografia e extravasor com vegetação.

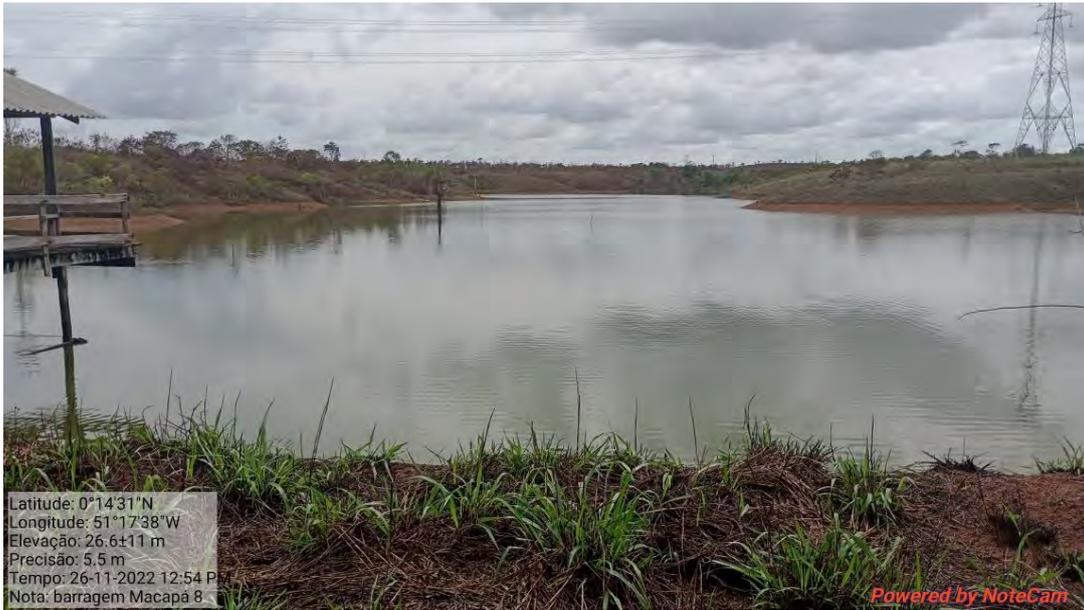
Fotografia 90: Reservatório da barragem.

De acordo com a vistoria técnica as paredes dos taludes se encontram com deformidades, apresentam ravinas e alguns pontos movimentação de terra por lixiviação, os extravasores não comportam a vazão do acúmulo de água. A vegetação aparente, pontos de estaca na crista dos taludes, ombreiras menores que a crista, pontos com buracos de animais, passagem de animais de grande porte, vertedouro desprotegido ou sem segurança, podendo causar acidentes por falta de proteção e sinalização (Fotografias 90, 91 e 92).

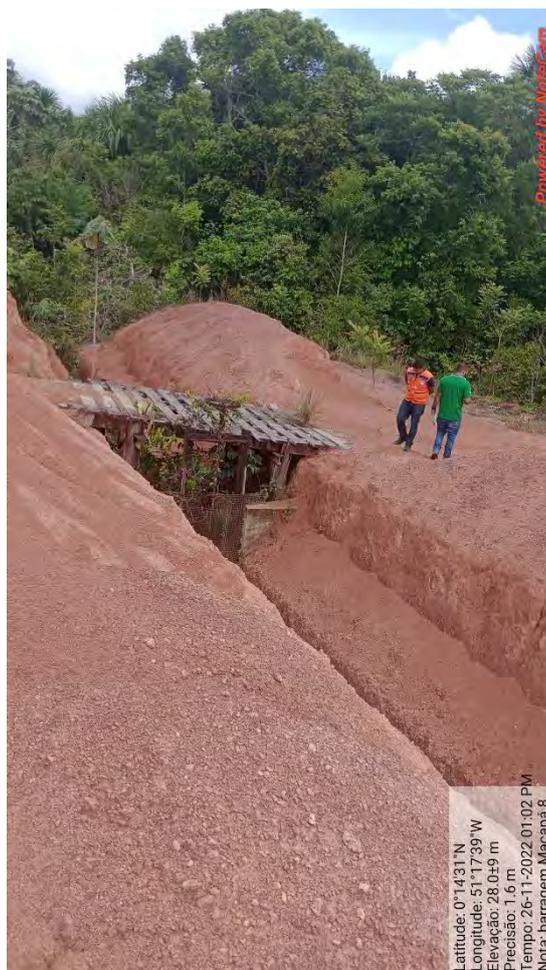
Fotografia 92: Vertedouro, sem proteção, ausência de sinalização.
