RELATÓRIO ANUAL

MATO GROSSO DO SUL | IMASUL | RECURSOS HÍDRICOS

PROGESTÃO

PROGRAMA DE CONSOLIDAÇÃO DO PACTO
NACIONAL PELA GESTÃO DAS ÁGUAS

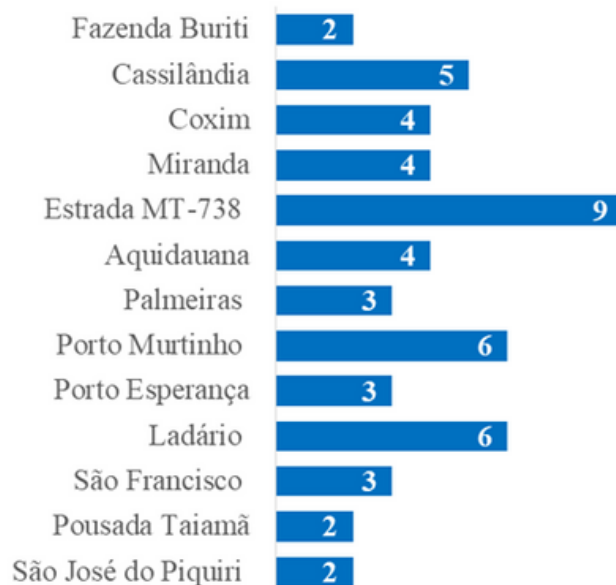
Figura 4 - Número de manutenções por estação telemétrica em 2023

A equipe de manutenção da rede telemétrica realizou 53 visitas de inspeção efetuando atividades de caráter preventivo e corretivo nas plataformas de coleta de dados. O número de manutenções por estação no ano de 2023 está apresentada no gráfico abaixo (Figura 4).

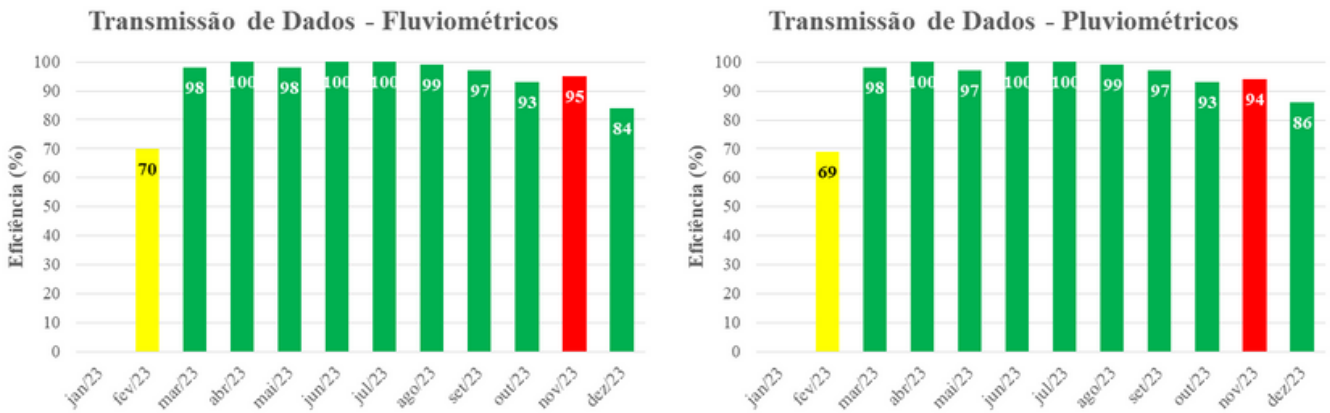
Figura 7 - Desempenho mensal da estação telemétrica Estrada MT - 738 (66900000)

ESTRADA MT-738: a estação Estada MT-738 apresentou os mesmos índices similares de transmissão para os dados de nível e chuva ao longo do ano, mantendo-se índice médio superior a 85%. A transmissão média para dados fluviométricos foi de 86,17% e pluviométricos foi de 86,09%.

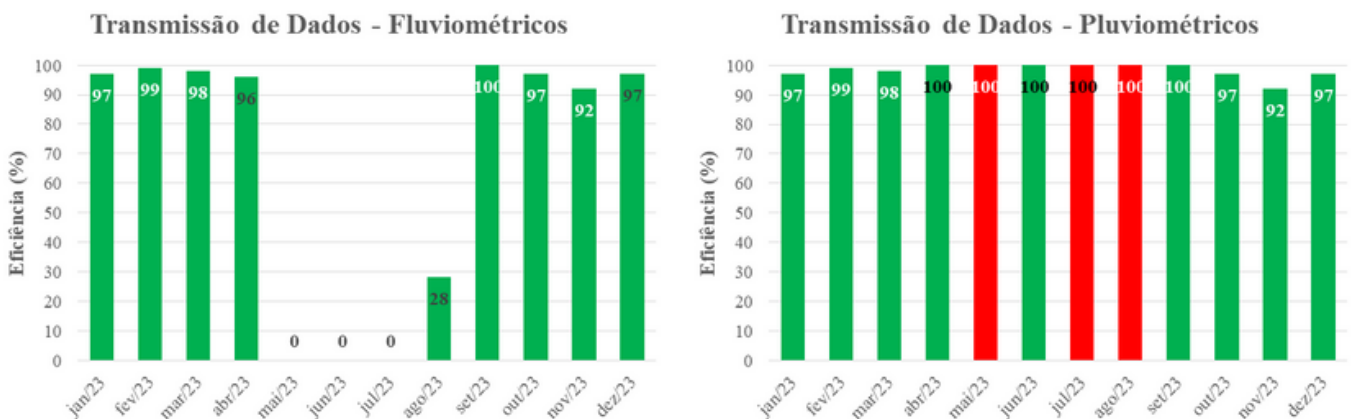
Figura 8 - Desempenho mensal da estação telemétrica Fazenda Buriti (63970000)

FAZENDA BURITI: a estação Fazenda Buriti apresentou falhas na transmissão de nível entre maio a agosto, portanto, o ITD para os dados fluviométricos da estação acabou sendo comprometido. Em média, a eficiência dos dados de nível foi de 67%, enquanto para os dados pluviométricos foi de 98,34%.

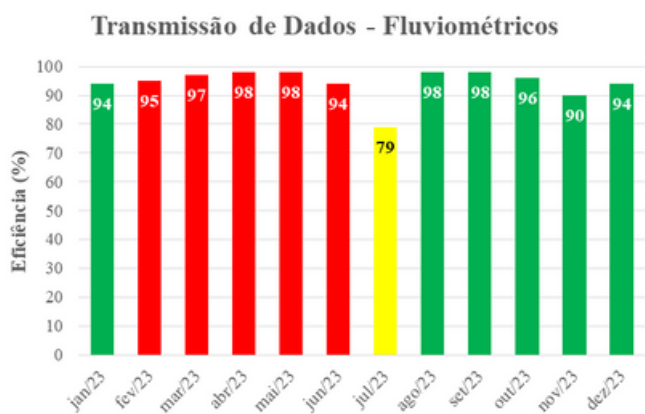
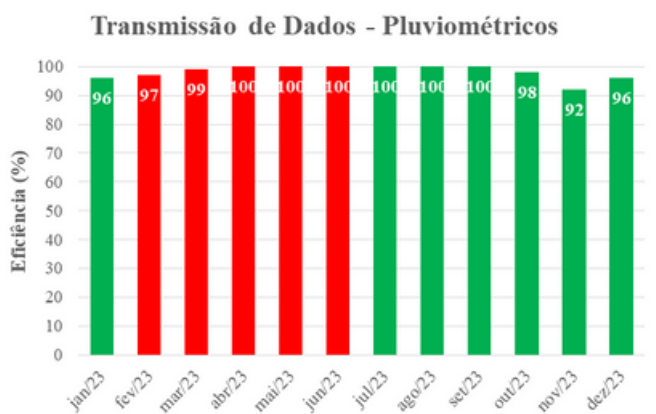
Figura 10 - Desempenho mensal da estação telemétrica Miranda (66910000)

MIRANDA: a estação transmitiu os dados de nível com 94,25% de eficiência média, apresentando o valor mínimo de 79% em julho. Quanto aos dados de chuva, a transmissão foi superior a 90% o ano todo, tendo seu ITD médio de 98,17%.

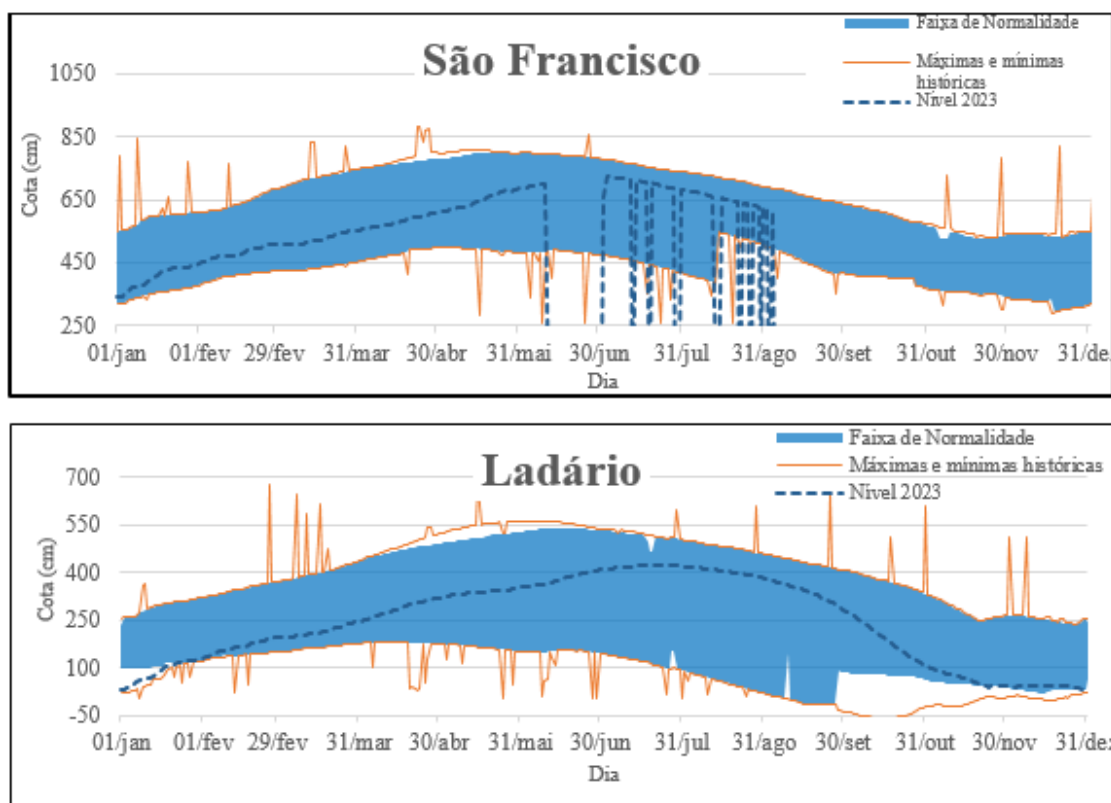
Figura 18 - Nível do rio Paraguai em 2023

RIO PARAGUAI: As estações localizadas no rio Paraguai (Figura 18) seguem a seguinte ordem, do ponto mais alto ao mais baixo: São Francisco, Ladário, Porto Esperança, Porto Murtinho. Nota-se que o nível se manteve baixo, porem com valores mais altos em relação ao ano anterior e no último trimestre do ano os valores voltaram a diminuir.

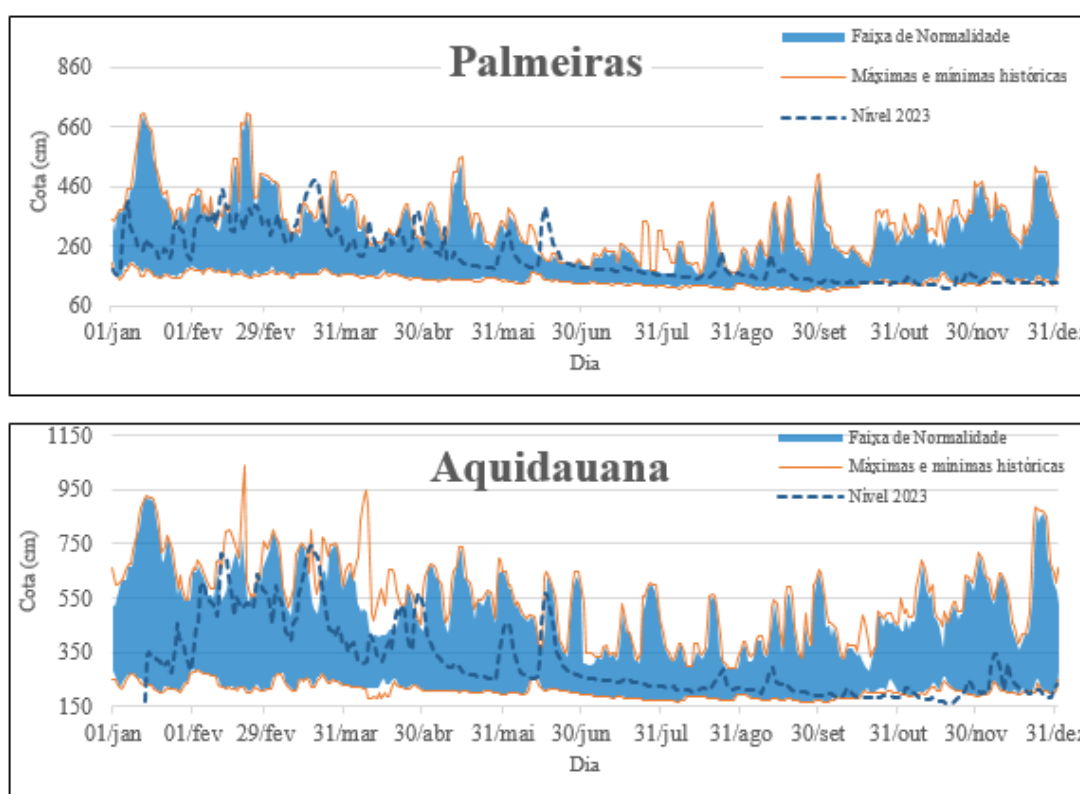
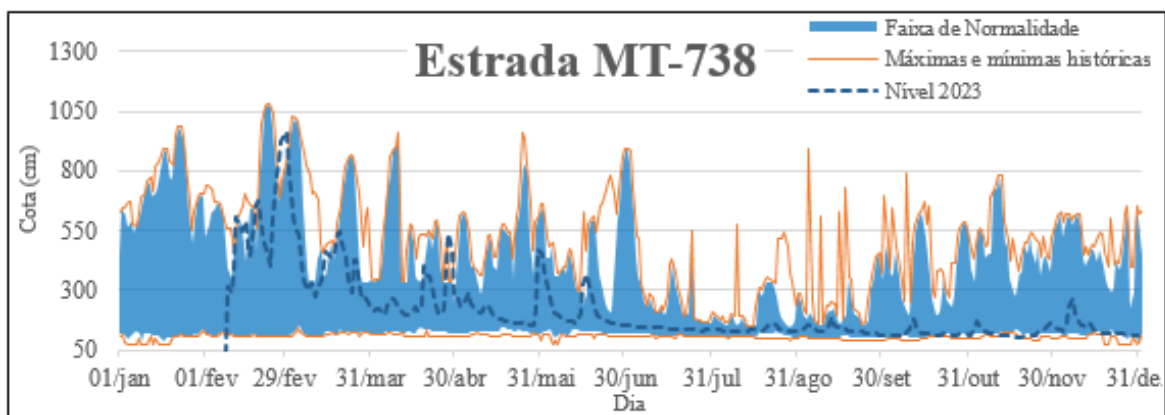
Figura 19 - Níveis dos rios Miranda e Aquidauana em 2023

Os picos de nível, principalmente no rio Aquidauana, se dão por conta da resposta rápida da chuva nos canais; entretanto, o nível em média se manteve baixo, com períodos prolongados de estiagem, principalmente por conta da seca que atinge a bacia do Paraguai durante os últimos 3 anos.
