RELATÓRIO DOS EVENTOS CRÍTICOS DO ESTADO DE RONDÔNIA OCORRIDOS EM 2023

RELATÓRIO ANUAL DE EVENTOS CRÍTICOS DO ESTADO DE RONDÔNIA

ANO DE 2023

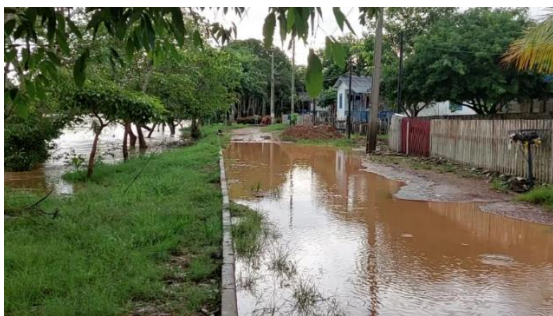
Figura 1. Rio Machado em Ji-Paraná passa de 10 metros — Foto: Rede Amazônica/Reprodução 21/03/2023

No dia 21/03/2023, g1 RO, divulga que o rio Machado passa de 10 metros e Ji-Paraná entra em alerta para nova enchente.

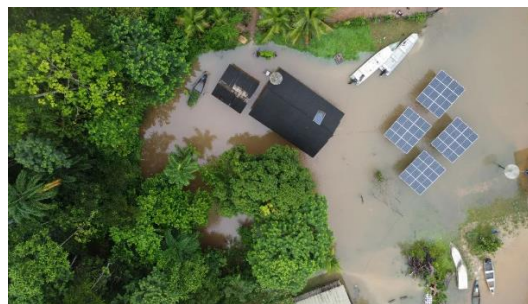
Figura 2. Aldeia Karipuna fica alagada após rio Jaci Paraná transbordar. Foto: André Karipuna

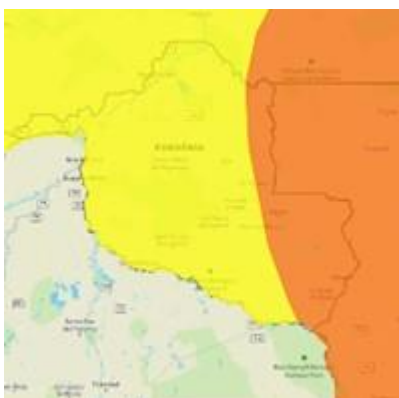
Fig. 4. Aviso de perigo para região de Rondônia grau de severidade: Perigo e perigo potencial
Fonte: INMET/ organizado pela sala situação/sedam

Segundo o INMET, poderá ocorrer ventos intensos (60-100 Km/h) com probabilidades de ocorrência de chuvas de 30 a 60 mm/h ou 50 a 100 mm/dia. Risco de corte de energia elétrica, alagamentos, queda de árvores e descargas elétricas, no extremo leste, O setor marcado de laranja na Figura1. No setor amarelo representa a região prevista a ocorrer chuvas que variam entre 20 e 30 mm/h ou até 50 mm/dia e ventos intensos de 40-60 km/h.

Conforme figura 4, nessa perspectiva de aviso de perigo publicado pelo INMET para o período de 03 a 04 de março de 2023, a Sala de Situação realizou uma primeira análise com foco, na evolução do campo de vento, nas instabilidades atmosféricas observadas na nossa região, e nos resultados das previsões do modelo do INMET (Cosmo) e modelo regional WRF (CPTEC), neste contexto concluímos que entre as tardes e as noites dos dias 03 a 05 de março, as instabilidades atmosféricas, e o transporte de umidade do sul do Amazonas, apresentam potencial de intensificar-se devido a influência da Zona de Convergência Intertropical (ZCIT) que atua com banda dupla na região norte e da Alta da Bolívia em nossa região; este panorama irá favorecer formação de nuvens de chuvas no centro da Bolívia e no Estado de Rondônia, levando a uma maior organização e formação de nuvens, resultando em acumulados significativos de precipitação, principalmente entre as tardes e as noites dos dias 03 e 05 de março, com potencial de rajadas de vento significativas e acumulados de chuvas variando de moderados a fortes, que poderão atingir, todo o Estado de Rondônia.

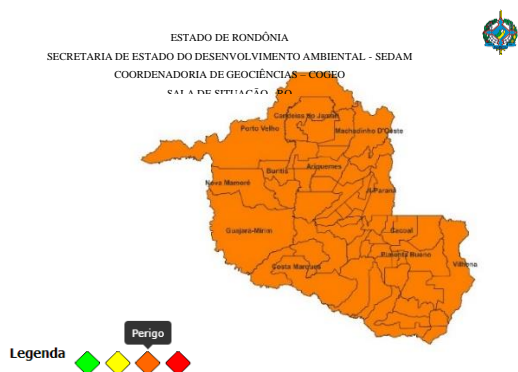
Fig. 6. Aviso de perigo para região de Rondônia grau de severidade: Perigo
Fonte: INMET/ organizado pela sala situação/sedam

O aviso enviado pela rede de alerta do INMET (Figura 6) para o estado de Rondônia, aponta chuvas moderadas entre os dias 10 até as primeiras horas do dia 11 de março. Poderá ocorrer ventos intensos (60-100 Km/h) com probabilidades de ocorrência de chuvas 30 a 60 mm/dia ou 50 a 100 mm/dia. Risco de corte de energia elétrica, alagamentos, queda de árvores e descargas elétricas. Seguindo essa linha de informação a sala de situação emite informativo de alerta para o período de 10 a 13 de março de 2023.

O setor marcado de laranja na Figura 6 representa a região onde se prevê a ocorrência de eventos meteorológicos. Aviso de perigo para região de Rondônia: grau de severidade: Perigo. Portanto envolve, todo o Estado.

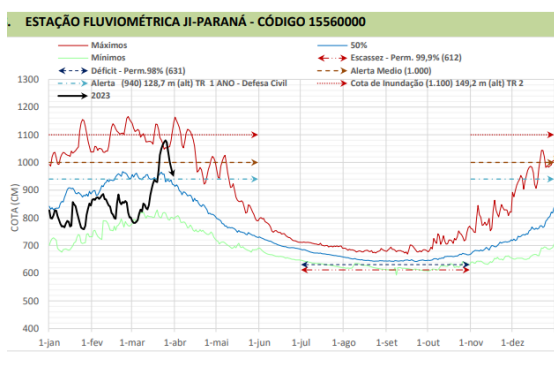
Gráfico 1. No dia 27/03/2023, as 10hs, as águas do Rio Machado, na Estação Ji-Paraná, se encontram no nível 10,51 m, ou seja, a 49 cm abaixo da cota de alerta para inundação definida em 11,0 m. De acordo com a série histórica para o período, dia 27/03/2023, o nível máximo é de 10,55 m e o médio é de 9,35 m, ou seja, está a 4 cm abaixo do nível máximo e a 1,16 m acima do nível médio.

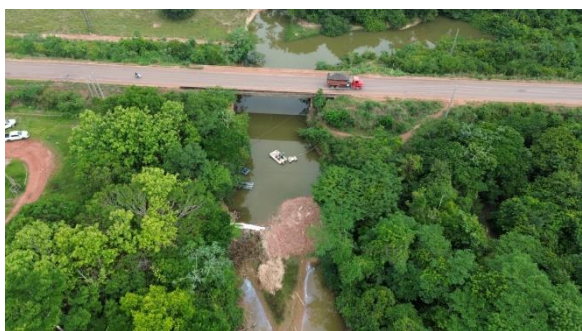
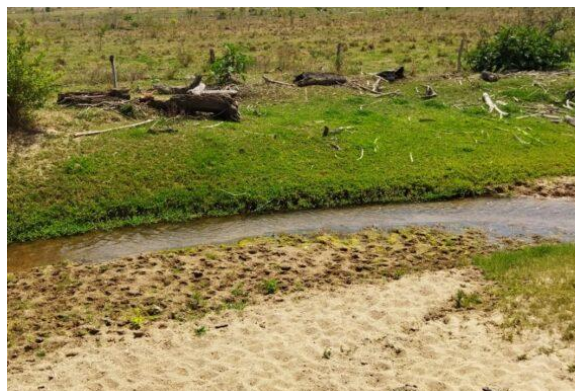
Figura 45: Ponto de captação da CAERD, mostrando barragem rudimentar construída e os pontos de captação da CAERD. Figura 46: Assoreado, o Rio Araras pode comprometer o abastecimento de água

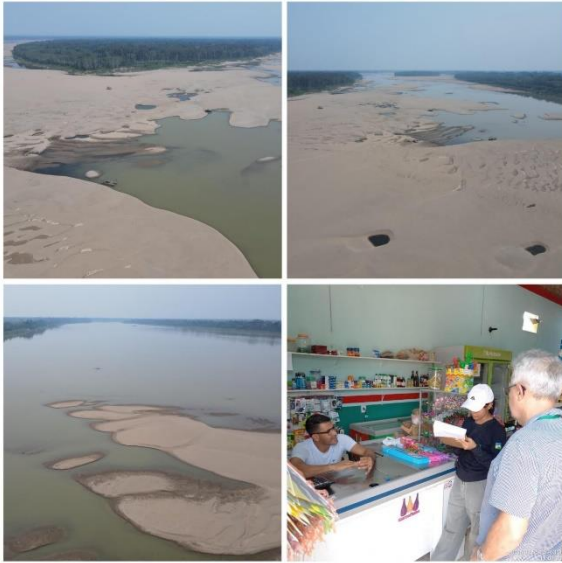
Fig. 47. Monitoramento dos impactos da estiagem no Rio Madeira (Aplicação de questionário e imagens de drone).

Os bancos de areia possuem relação direta com os meandros abandonados, pois durante a estiagem, quando o nível da água diminui, os bancos de areia e os meandros abandonados tornam-se mais evidentes. Evidenciando dificuldades no dia a dia dos pescadores locais e comunidades ribeirinhas.
