**Programa Nacional de Consolidação do Pacto Nacional pela  
Gestão das Águas – PROGESTÃO**

**Relatório Progestão 2024 – 3º Ciclo**  
**– 1º Período de Certificação –**  
**Estado do Ceará**

**31 de março de 2025**

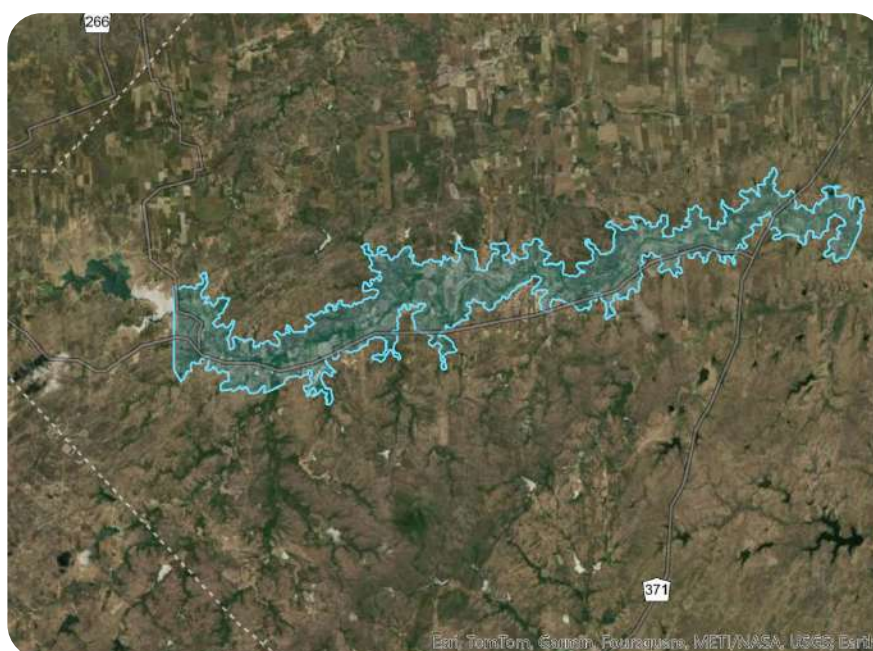
Figura 1 - Mancha de inundação simplificada do Açude Cipoada, localizada no município de Morada Nova, Ceará.

Na elaboração da mancha de inundação para classificação de barragens quanto a Dano Potencial Associado, aplica-se a metodologia simplificada desenvolvida pelo LNEC (Laboratório Nacional de Engenharia Civil de Portugal) e disponibilizada pela Agência Nacional de Águas e Saneamento Básico (ANA), para que os órgãos fiscalizadores da segurança de barragens, como a Secretaria dos Recursos Hídricos, utilizem na classificação das barragens.

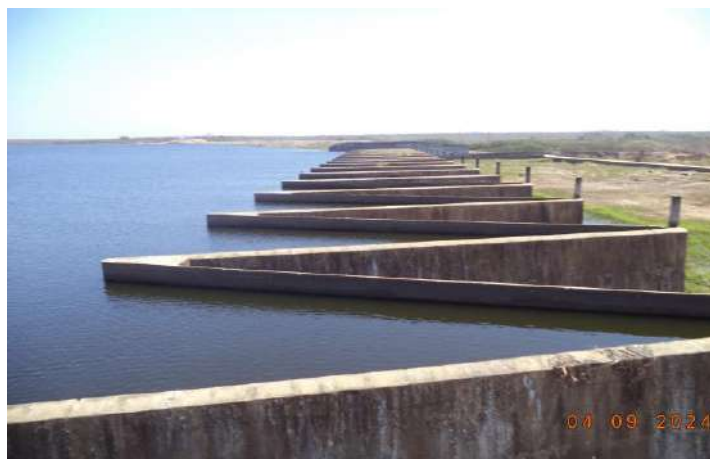
Figura 1 - Barragem Batente, Ocara – CE

**Identificação da estrutura:** Foi realizada visita técnica na Barragem Batente na data de 04 de setembro de 2024. A referida estrutura cujo empreendedor é a COGERH (Registro de Identificação do Empreendedor nº 74), localizando-se nas coordenadas UTM 9.485.892 N 556.704 E Zona 24 S, no município de Ocara, CE.

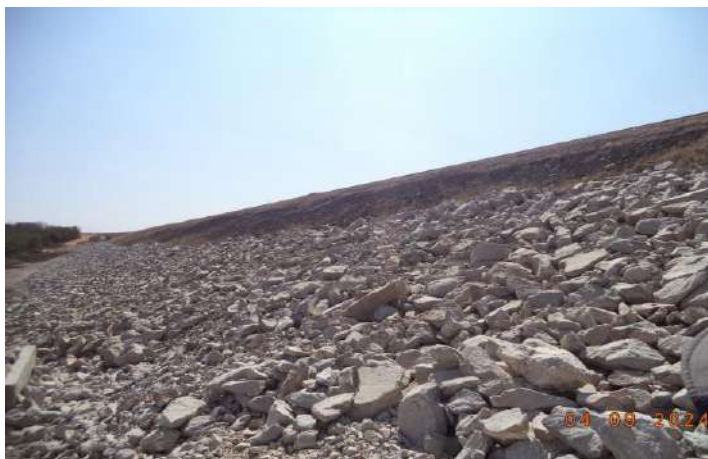
Figura 3 - Barragem Jenipapeiro, Deputado Irapuan Pinheiro – CE

**Identificação da estrutura:** Foi realizada visita técnica na Barragem Jenipapeiro na data de 04 de setembro de 2024. A referida estrutura cujo empreendedor é a DNOCS (Registro de Identificação do Empreendedor nº 27), localizando-se nas coordenadas UTM 9.357.523 N 472.685 E Zona 24 S, no município de Deputado Irapuan Pinheiro, CE.

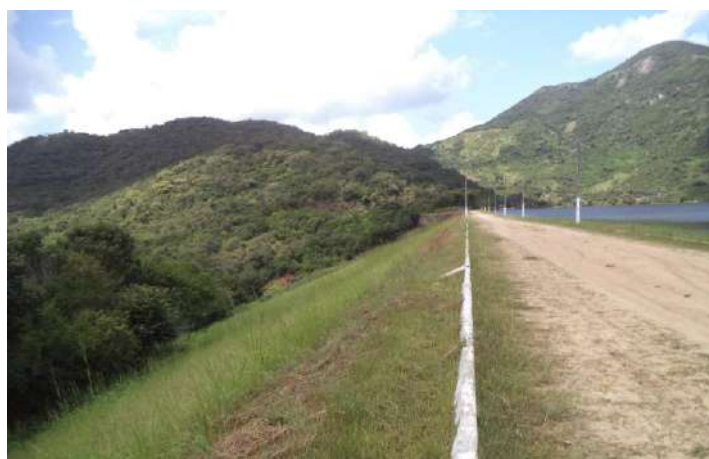
Figura 4 - Barragem Mundaú, Uruburetama – CE

**Identificação da estrutura:** Foi realizada visita técnica na Barragem Mundaú na data de 27 de junho de 2024. A referida estrutura, cujo empreendedor é a DNOCS (Registro de Identificação do Empreendedor nº 30), localiza-se nas coordenadas coordenadas UTM: 9.598.867 N 443.004 E Zona 24S, no município de Uruburetama, CE.

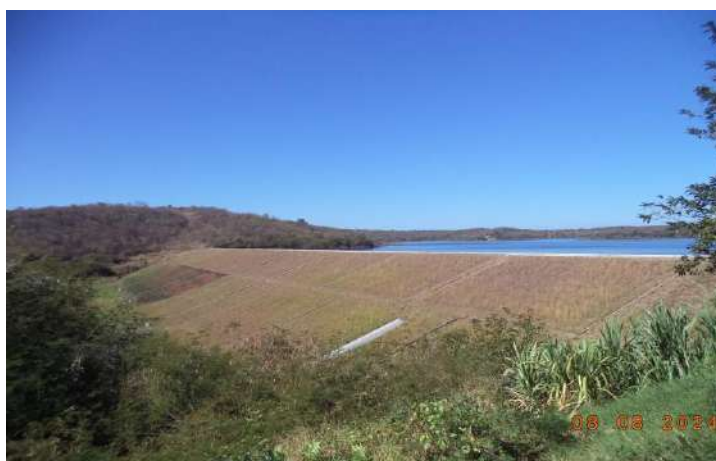
Figura 5 - Barragem Olho d' Água, Várzea Alegre – CE

**Identificação da estrutura:** Foi realizada visita técnica na Barragem Olho d' Água na data de 08 de agosto de 2024. A referida estrutura, cujo empreendedor é a COGERH (Registro de Identificação do Empreendedor nº 106), localiza-se nas coordenadas UTM 9.249.498 N 458.587 E Zona 24 S, no município de Várzea Alegre, CE.

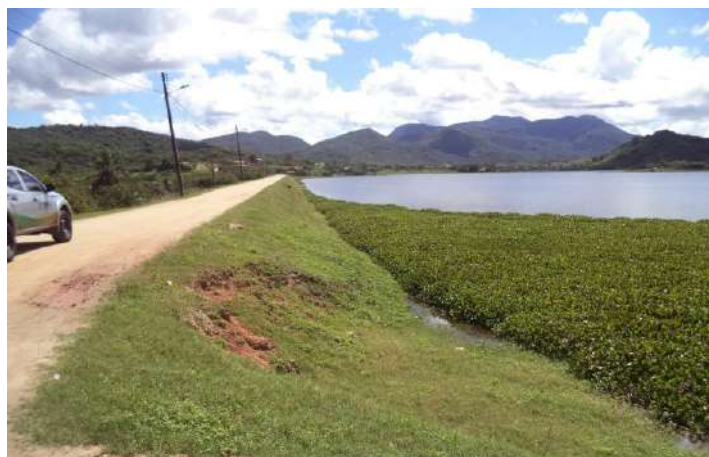
Figura 6 - Barragem Penedo, Maranguape – CE

**Identificação da estrutura:** Foi realizada visita técnica na Barragem Penedo na data de 04 de junho de 2024. A referida estrutura, cujo empreendedor é a COGERH (Registro de Identificação do Empreendedor nº 110), localiza-se nas coordenadas UTM 528.265 E 9.561.321 N Zona 24 S, no município de Maranguape, CE.

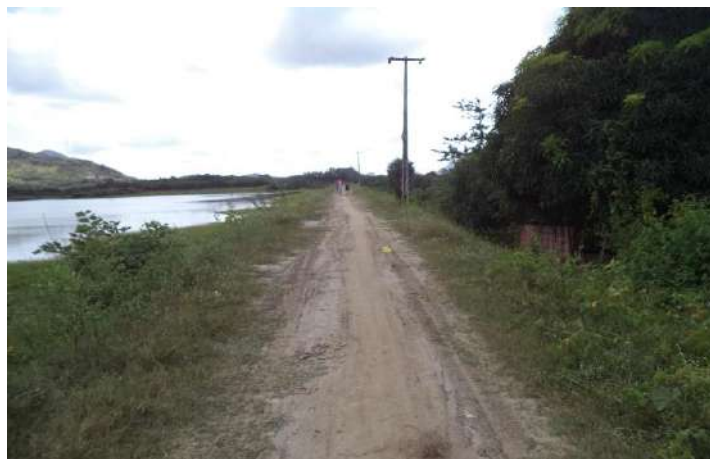
Figura 7 - Barragem São Joaquim, Umirim - CE

**Identificação da estrutura:** Foi realizada visita técnica na Barragem São Joaquim, localizada no município de Umirim, CE. A referida estrutura encontra-se nas coordenadas UTM 9.591.886 N 449.249 E Zona 24 S. O empreendedor identificado da barragem é a Prefeitura Municipal de Umirim (Registro de identificação do Empreendedor nº 738).

**Situação atual da estrutura:** Foi realizada visita no dia 06 de março de 2024 com o intuito de avaliar a condição de segurança da barragem e o cumprimento da Instrução Normativa nº 01/SRH/CE/2022, que dispõe dos instrumentos da Política Nacional de Segurança de Barragens.

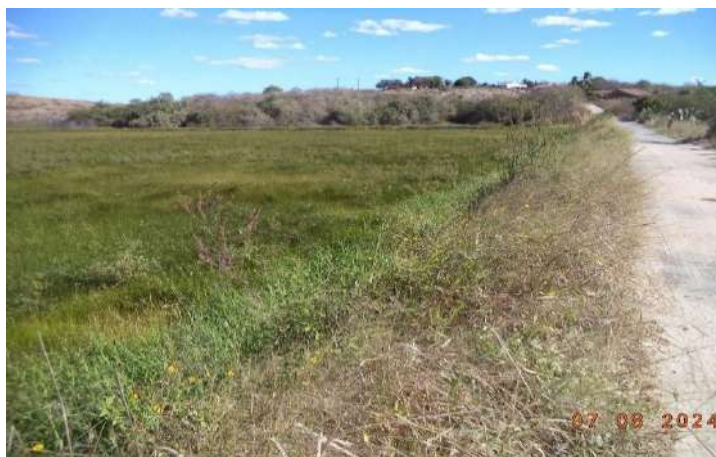
Figura 8 - Barragem Neto da Barra, Cariús – CE

**Identificação da estrutura:** Foi realizada visita técnica na Barragem Neto da Barra, localizada no município de Cariús, CE. A referida estrutura encontra-se nas coordenadas UTM: 447.119 E 9.271.116 N Zona 24S. O empreendedor identificado trata-se do Sr. Antônio Bernardo Neto (Registro de identificação do Empreendedor nº 378).

**Situação atual da estrutura:** Foi realizada visita na data de 07 de agosto de 2024 com o intuito de avaliar a condição de segurança da barragem e o cumprimento da Instrução Normativa nº 01/SRH/CE/2022.

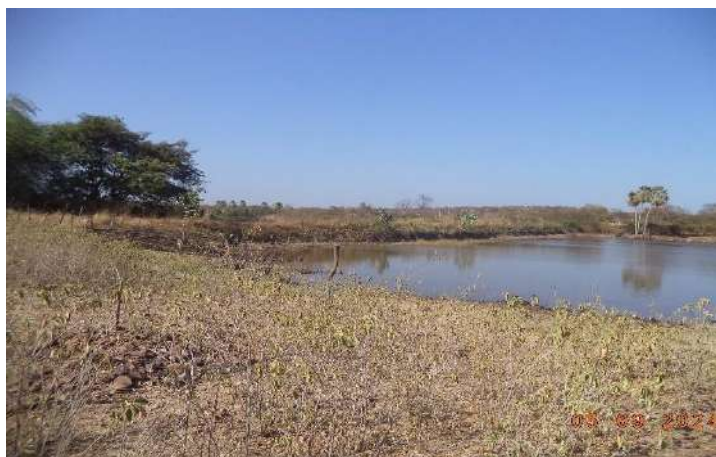
Figura 9 - Açude Chico Cabelinho, Limoeiro do Norte – CE

**Identificação da estrutura:** Foi realizada visita técnica na Barragem Chico Cabelinho, localizada no município de Limoeiro do Norte, CE. A referida estrutura encontra-se nas coordenadas UTM : 589.996. E 9.434.646 Zona 24 S. O empreendedor identificado trata-se do Sr. Francisco das Chagas Vieira (Registro de Identificação do Empreendedor nº 446).

**Situação atual da estrutura:** Foi realizada visita no dia 5 de setembro de 2024 com o intuito de avaliar a condição de segurança da barragem e o cumprimento da Instrução Normativa nº 01/SRH/CE/2022.

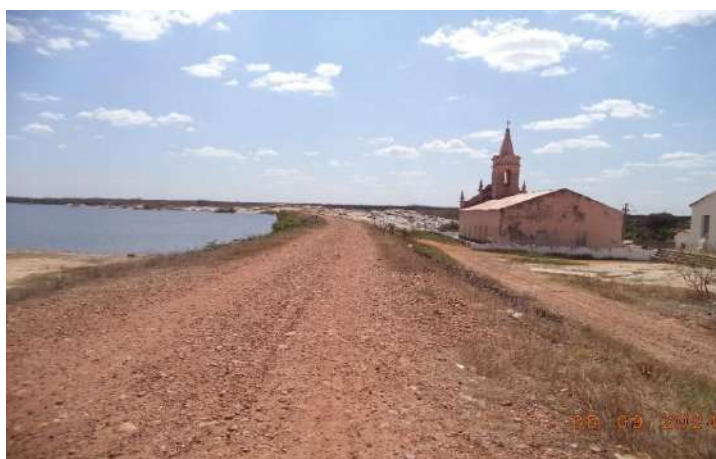
Figura 10 - Açude Bixopá, Limoeiro do Norte – CE

**Identificação da estrutura:** Foi realizada visita técnica na Barragem Bixopá, localizada no município de Limoeiro do Norte, CE. A referida estrutura encontra-se nas coordenadas UTM : 587.812 m E 9.448.399 Zona 24 S. O empreendedor identificado trata-se da Prefeitura Municipal de Limoeiro do Norte (Registro de Identificação do Empreendedor nº 438).

**Situação atual da estrutura:** Foi realizada visita no dia 5 de setembro de 2024 com o intuito de avaliar a condição de segurança da barragem e o cumprimento da Instrução Normativa nº 01/SRH/CE/2022.

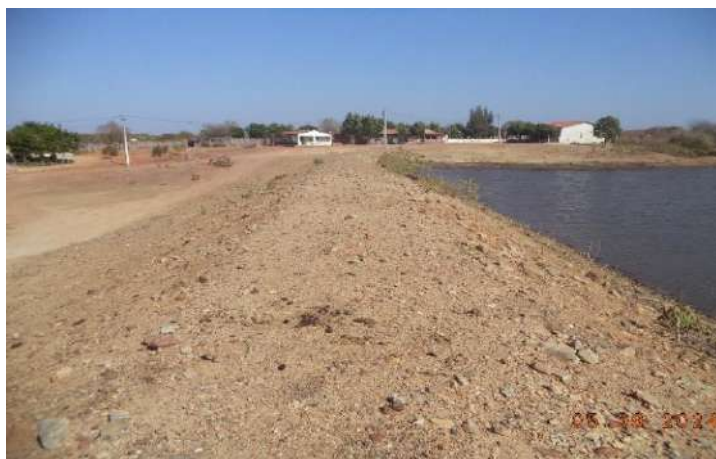
Figura 11 - Açude Dica, Limoeiro do Norte – CE

**Identificação da estrutura:** Foi realizada visita técnica na Barragem Dica, localizada no município de Limoeiro do Norte, CE. A referida estrutura encontra-se nas coordenadas UTM : 590.336 E 9.434.497 N Zona 24 S. O empreendedor identificado trata-se da Sra. Maria da Conceição Vieira (Registro de Identificação do Empreendedor nº 814).

**Situação atual da estrutura:** Foi realizada visita no dia 5 de setembro de 2024 com o intuito de avaliar a condição de segurança da barragem e o cumprimento da Instrução Normativa nº 01/SRH/CE/2022.

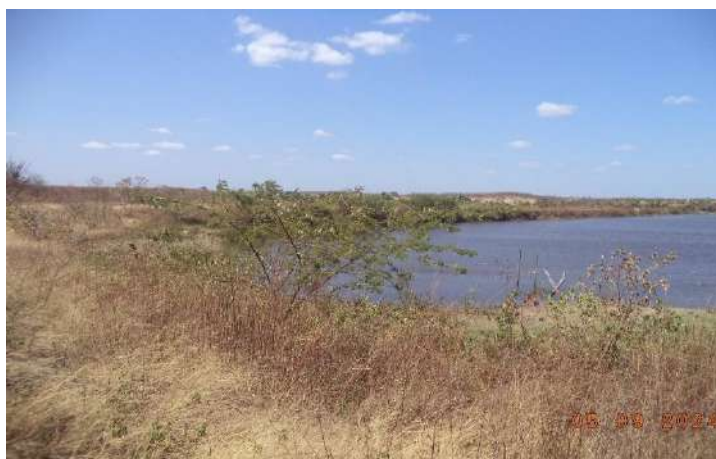
Figura 12 - Açude Ingarana, Limoeiro do Norte – CE

**Identificação da estrutura:** Foi realizada visita técnica na Barragem Ingarana, localizada no município de Limoeiro do Norte, CE. A referida estrutura encontra-se nas coordenadas UTM : 587.424 E 9.434.606 N Zona 24 S. O empreendedor identificado trata-se da Prefeitura Municipal de Limoeiro do Norte (Registro de Identificação do Empreendedor nº 444).

**Situação atual da estrutura:** Foi realizada visita no dia 5 de setembro de 2024 com o intuito de avaliar a condição de segurança da barragem e o cumprimento da Instrução Normativa nº 01/SRH/CE/2022.

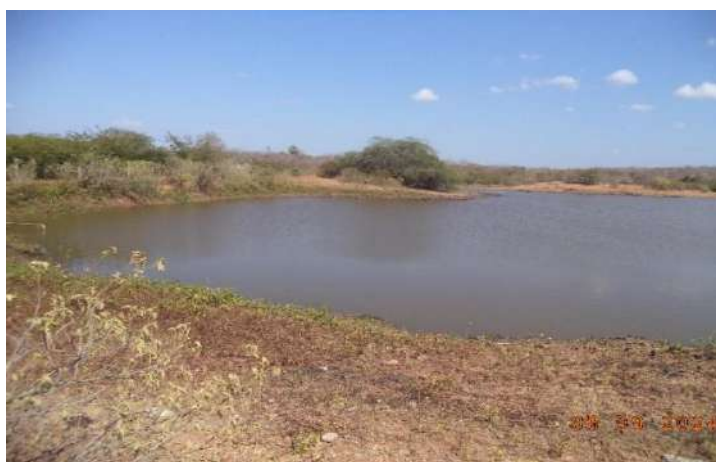
Figura 13 - Açude Moisés, Limoeiro do Norte – CE

**Situação atual da estrutura:** Foi realizada visita no dia 5 de setembro de 2024 com o intuito de avaliar a condição de segurança da barragem e o cumprimento da Instrução Normativa nº 01/SRH/CE/2022.

No talude de jusante, a presença de densa vegetação nos taludes impossibilitou inspecionar por completo a estrutura. As anomalias identificadas, tais como, erosões e vegetação foram apontados e quantificados. Na região a jusante da barragem, há sinais de fuga d'água no pé do talude de jusante. Também existe uma cerca no pé da barragem e densa vegetação na faixa de 10 m. Referente ao sangradouro da estrutura e os canais de aproximação e restituição, não foi possível inspecionar o vertedouro pois a barragem estava vertendo no dia da visita técnica.

**Recomendações:** Diante da identificação destas irregularidades, considera-se que a Barragem Moisés se encontra com Nivel de perigo global da barragem em ATENÇÃO, considerando que a escala varia entre Normal, Atenção, Alerta e Emergência. Portanto, foi elaborado Relatório Técnico nº 19/2024, encaminhado ao empreendedor, solicitando tomadas de providências imediatas para reparação das anomalias.

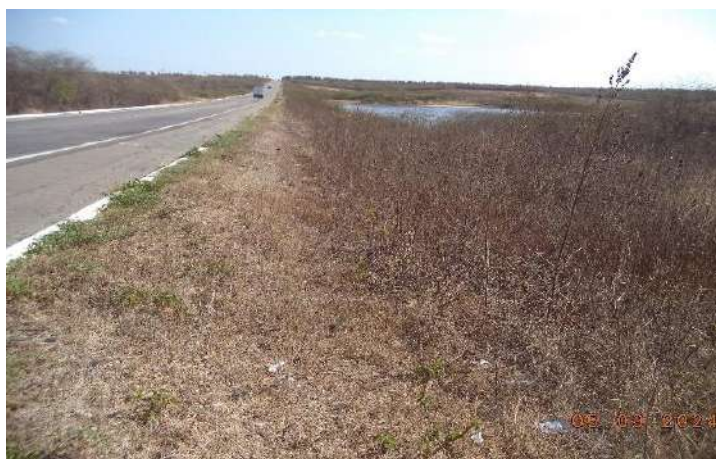
Figura 14 - Açude Bubulândia, Limoeiro do Norte – CE

**Situação atual da estrutura:** Foi realizada visita no dia 5 de setembro de 2024 com o intuito de avaliar a condição de segurança da barragem e o cumprimento da Instrução Normativa nº 01/SRH/CE/2022.

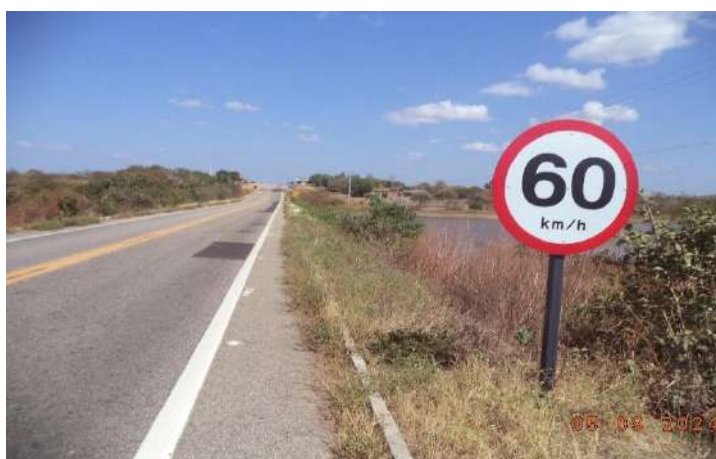
Figura 15 - Açude Bembém, Limoeiro do Norte – CE

**Situação atual da estrutura:** Foi realizada visita no dia 5 de setembro de 2024 com o intuito de avaliar a condição de segurança da barragem e o cumprimento da Instrução Normativa nº 01/SRH/CE/2022.

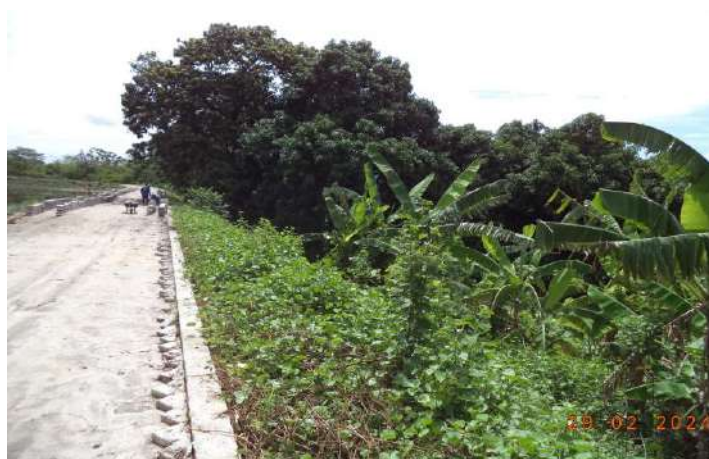
Figura 16 - Barragem Santa Rita I - Maranguape - CE

**Situação atual da estrutura:** Foi realizada visita na data de 29 de fevereiro de 2024 com o intuito de avaliar a condição de segurança da barragem e o cumprimento da Instrução Normativa nº 01/SRH/CE/2022. Foi observado no talude de montante a existência de grandes erosões, diversos pontos com escorregamentos acentuados, tornando a seção do talude quase vertical. Verificou-se também afundamentos e pequenas erosões no encontro com as ombreiras direita e esquerda.

Foram identificados sinais de fuga d'água, pois há um canal para o escoamento da água percolada na região imediatamente a jusante. No entanto, não há nenhum monitoramento desta percolação, não sendo possível obter informações quanto à vazão ou carreamento de material.

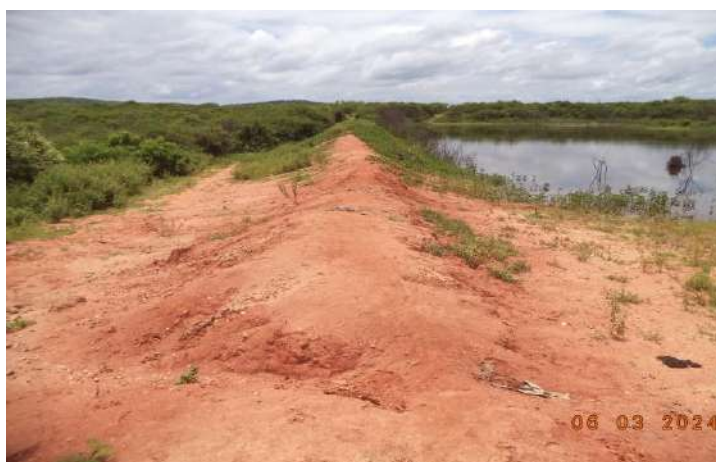
Figura 17 - Barragem Jurema, Nova Russas - CE

**Situação atual da estrutura:** Foi realizada visita no dia 06 de março de 2024 com o intuito de avaliar a condição de segurança da barragem e o cumprimento da Instrução Normativa nº 01/SRH/CE/2022, que dispõe dos instrumentos da Política Nacional de Segurança de Barragens.

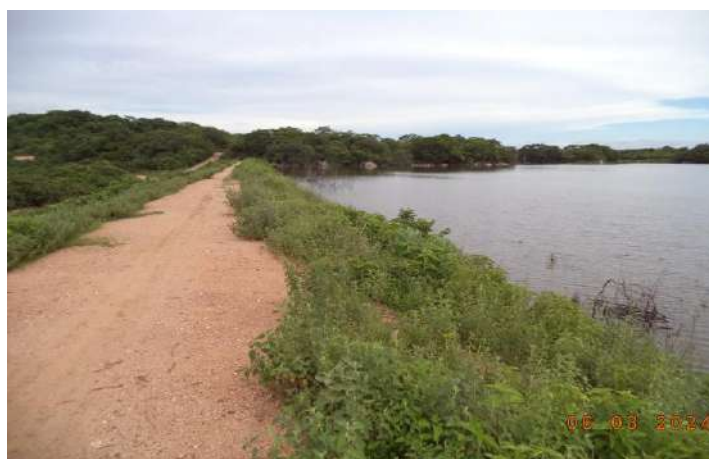
Figura 18 - Barragem Boa Vista dos Mirandas, Santa Quitéria - CE

**Situação atual da estrutura:** Foi realizada visita no dia 6 de março de 2024 com o intuito de avaliar a condição de segurança da barragem e o cumprimento da Instrução Normativa nº 01/SRH/CE/2022.

No talude de jusante foram identificadas erosões acentuadas, inclusive por caminhos preferenciais. Foi observado também indícios de formigueiros, erosões nos encontros com as ombreiras direita e esquerda. Ademais, foi identificada presença de vegetação arbustiva de médio porte, o que impossibilitou identificar demais anomalias. Por fim, ao percorrer a estrutura foi identificada fuga d'água com fluxo, na mesma direção do deslizamento observado à montante. No entanto, não há evidências de carreamento de material na percolação.

No vertedouro, foi constatado vegetação de médio porte no canal de restituição. No muro lateral esquerdo foi observado presença de deterioração do concreto e erosão na fundação. Vale ressaltar que no dia da vistoria realizada a barragem encontrava-se na cota máxima e estava vertendo. Diante disso, não foi possível identificar as demais anomalias no vertedouro.

Na região imediatamente a jusante da barragem foi observado fuga d'água na área próxima à ombreira esquerda, com fluxo considerável, porém sem indícios de carreamento de material. Ressalta-se que, segundo informações da moradora local, esta percolação foi observada a primeira vez no ano passado (2023).

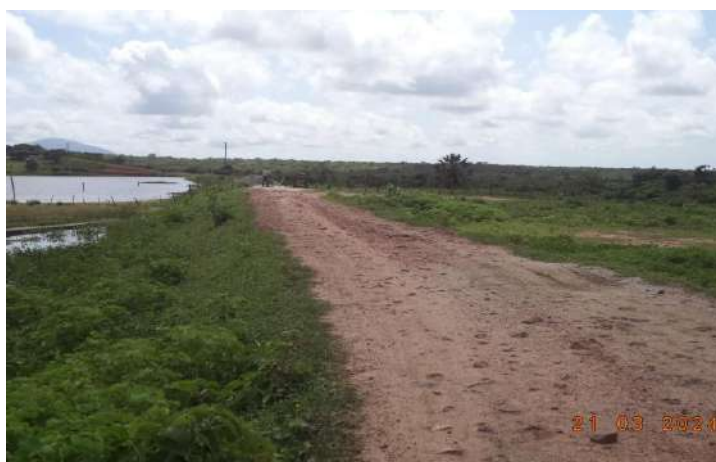
Figura 19 - Barragem Boa Vista, Quixadá - CE

**Situação atual da estrutura:** Foi realizada visita no dia 21 de março de 2024 com o intuito de avaliar a condição de segurança da barragem e o cumprimento da Instrução Normativa nº 01/SRH/CE/2022.

No talude de jusante foram identificadas erosões na estrutura. Devido a densa vegetação, não foi possível observar demais anomalias. Existe formigueiros e tocas de animais no encontro do coroamento com talude jusante. Foram observados sinais de fuga d'água a jusante, não sendo possível identificar a origem do escoamento ou carreamento de material na percolação.

Na região a jusante, existe densa vegetação, com árvores de médio e grande porte. Foram identificados três pontos de fuga d'água a jusante que, segundo o morador Sr Eudásio Lopes Sabino, a água acumulada na região a jusante é constante, independente da variação do nível de água do reservatório.

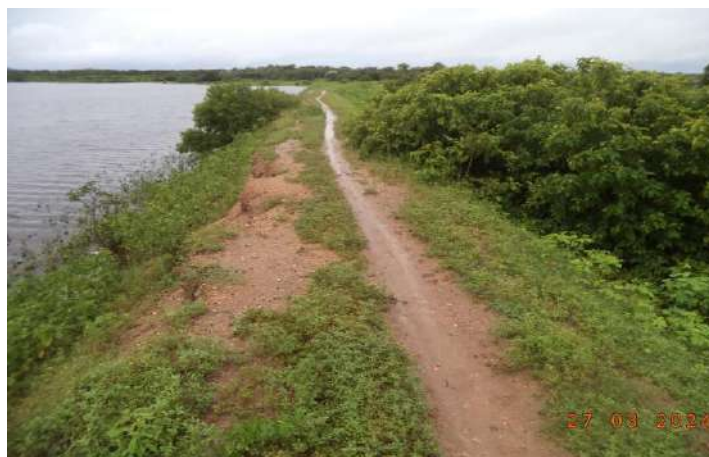
Figura 20 - Barragem Coimbra, Santa Quitéria – CE

**Situação atual da estrutura:** Foi realizada visita na data de 27 de março de 2024 com o intuito de avaliar a condição de segurança da barragem e o cumprimento da Instrução Normativa nº 01/SRH/CE/2022.

Na região imediatamente a jusante da barragem foi identificada presença de densa vegetação de grande porte. Foi observado também fuga d'água na região a jusante próxima a seção máxima da barragem. Segundo os moradores locais o acúmulo de água já ocorre a muito tempo e depende do nível do reservatório, mas não possui nenhum instrumento de monitoramento. Foi constatado também a presença de cerca de arame farpado em um trecho da região a jusante.

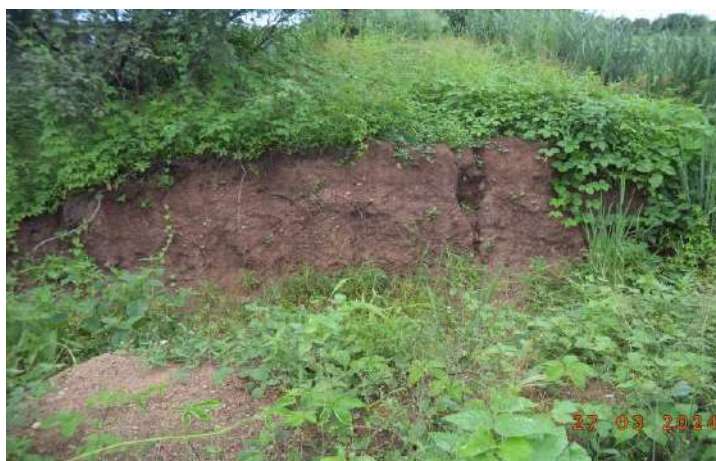
Figura 21 - Barragem Betzaida, Sobral – CE

**Situação atual da estrutura:** Foi realizada visita na data de 27 de março de 2024, acompanhada da equipe da Coordenadoria Municipal de Proteção e Defesa Civil da Secretaria da Segurança Cidadã da Prefeitura Municipal de Sobral.

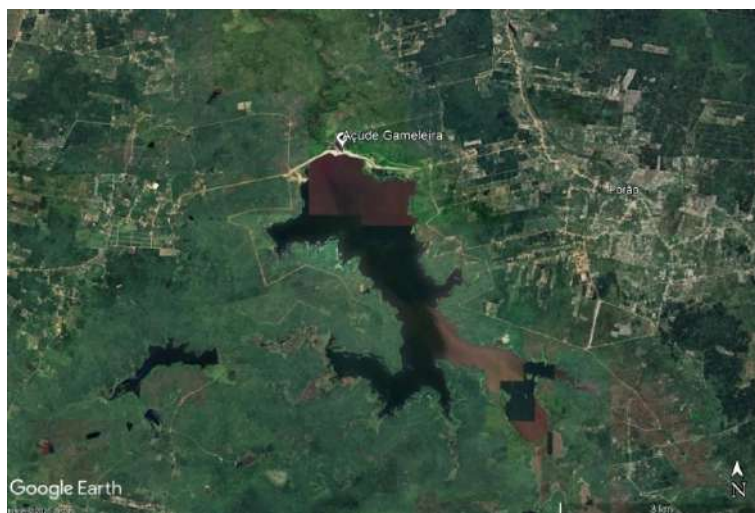
A barragem Gameleira localiza-se no município de Itapipoca no Estado do Ceará, nas coordenadas UTM: 9.627.283 N 445.616 E Zona 24S. Trata-se de um maciço de terra homogênea com altura de 21,00 metros e volume de acumulação de 27,92 hm<sup>3</sup>, construída em 2013. Possui 2063,95 m de extensão em seu eixo longitudinal, na cota 41,00 m. O vertedouro, do tipo soleira livre - perfil Creager, possui estrutura vertente com 80,00 m de largura e a tomada d'água é do tipo galeria.

**Situação da barragem:** Na última inspeção apresentada, realizada em 09/07/2024, foram citadas as seguintes anomalias: rip-rap incompleto, destruído ou deslocado, falha na proteção granular, canaletas quebradas ou obstruídas, fuga d'água na região a jusante e erosão nos contatos do muro ala.

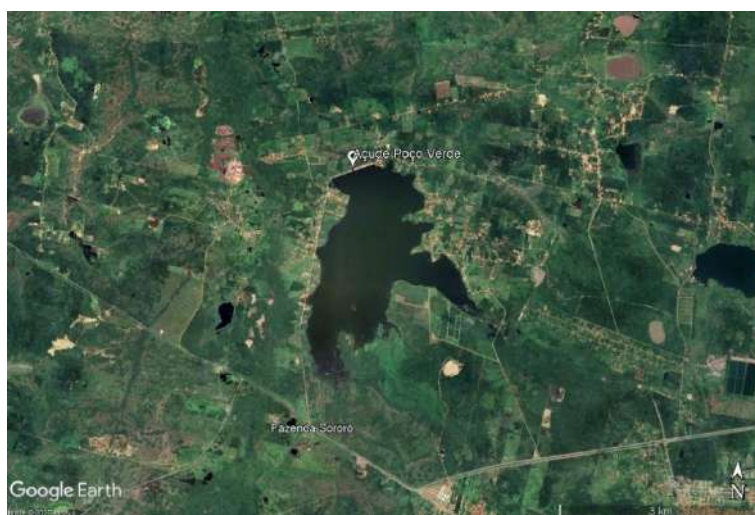
A barragem Poço Verde localiza-se no município de Itapipoca no Estado do Ceará, nas coordenadas UTM: 9.619.824 N e 429.886 E Zona 24S. Trata-se de um maciço de terra homogênea com altura de 10,24 metros e volume de acumulação de 13,34 hm<sup>3</sup>, construída em 1955. Possui 711,47 m de extensão em seu eixo longitudinal, na cota 69,50 m. O vertedouro, do tipo soleira livre - canal escavado em rocha com cordão de fixação, possui estrutura vertente com 81,00 m de largura, localização ombreira esquerda. A tomada d'água é do tipo galeria.

**Situação da barragem:** Na última inspeção apresentada, realizada em 14/06/2024, foram citadas as seguintes anomalias: sinais de fuga d'água ou áreas úmidas, carreamento de material na água dos drenos; construções irregulares próximas ao rio; fuga d'água na região a jusante e construções irregulares (aterro, casa, cerca, etc.).

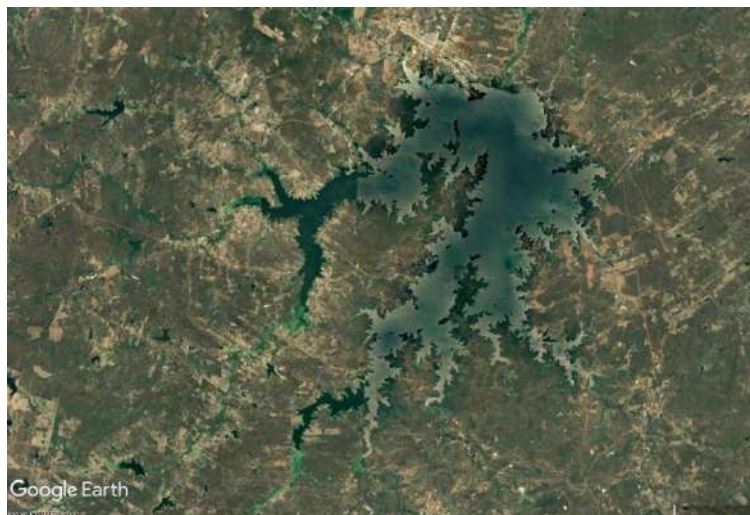
A barragem Paulo Sarasate (Araras) localiza-se no município de Varjota no Estado do Ceará, nas coordenadas UTM: 9.534.638 N 339.074 E Zona 24S. Trata-se de um maciço de terra zoneada com altura de 37,00 metros e volume de acumulação de 831 hm<sup>3</sup>, construída em 1958. O vertedouro, do tipo soleira livre – perfil Creager, possui 260,00 m de largura. Tem como finalidades abastecimento humano, dessedentação animal, irrigação, lazer e piscicultura.

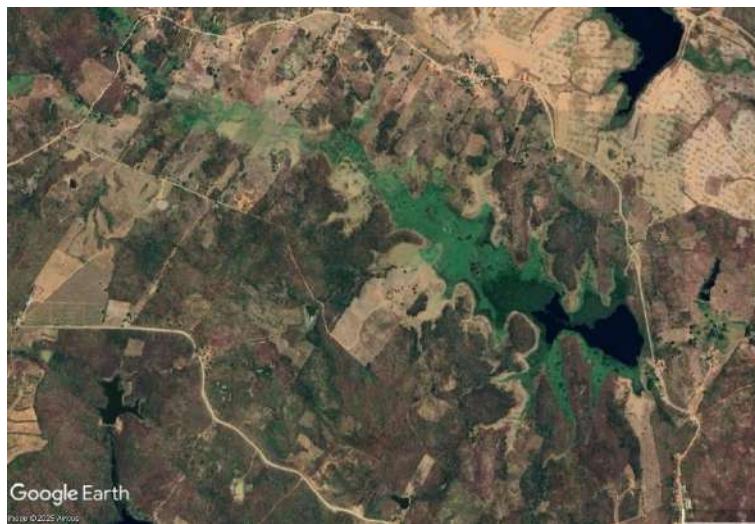
A barragem Bonito localiza-se no município de Ipu no Estado do Ceará, nas coordenadas UTM: 9.520.354 N 319.278 E Zona 24S. Trata-se de um maciço de terra homogênea com altura de 12,50 metros e volume de acumulação de 6 hm<sup>3</sup>, construída em 1924. Tem como finalidades abastecimento humano, dessedentação animal, irrigação, lazer e piscicultura.

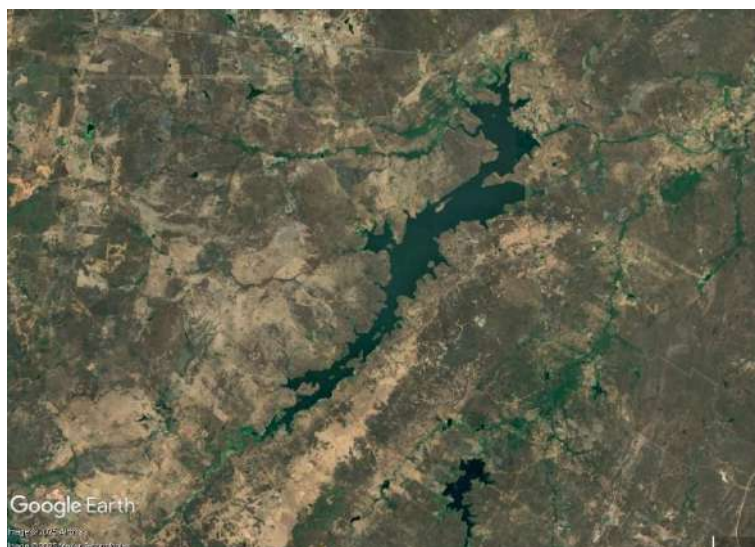
A barragem Jaibaras (Ayres de Souza) localiza-se no município de Sobral no Estado do Ceará, nas coordenadas UTM: 9.580.522 N 333.157 E Zona 24S. Trata-se de um maciço de terra com cortina impermeabilizante de concreto armado com altura de 29,00 metros e volume de acumulação de 104,43 hm<sup>3</sup>, construída em 1936. Tem como finalidades abastecimento humano, dessedentação animal, irrigação, lazer e piscicultura.
